# 土砂災害警戒区域等の指定の告示に係る図書(様式1)

様式1(急) 土砂災害警戒区域・土砂災害特別警戒区域 位置図	自然現象の種類	急傾斜地の崩壊
	箇所番号	I-141K2269
	箇所名	燧沢南4
	所在地	木更津市燧沢南2丁目

# 土砂災害警戒区域等の指定の告示に係る図書(区域全体図)

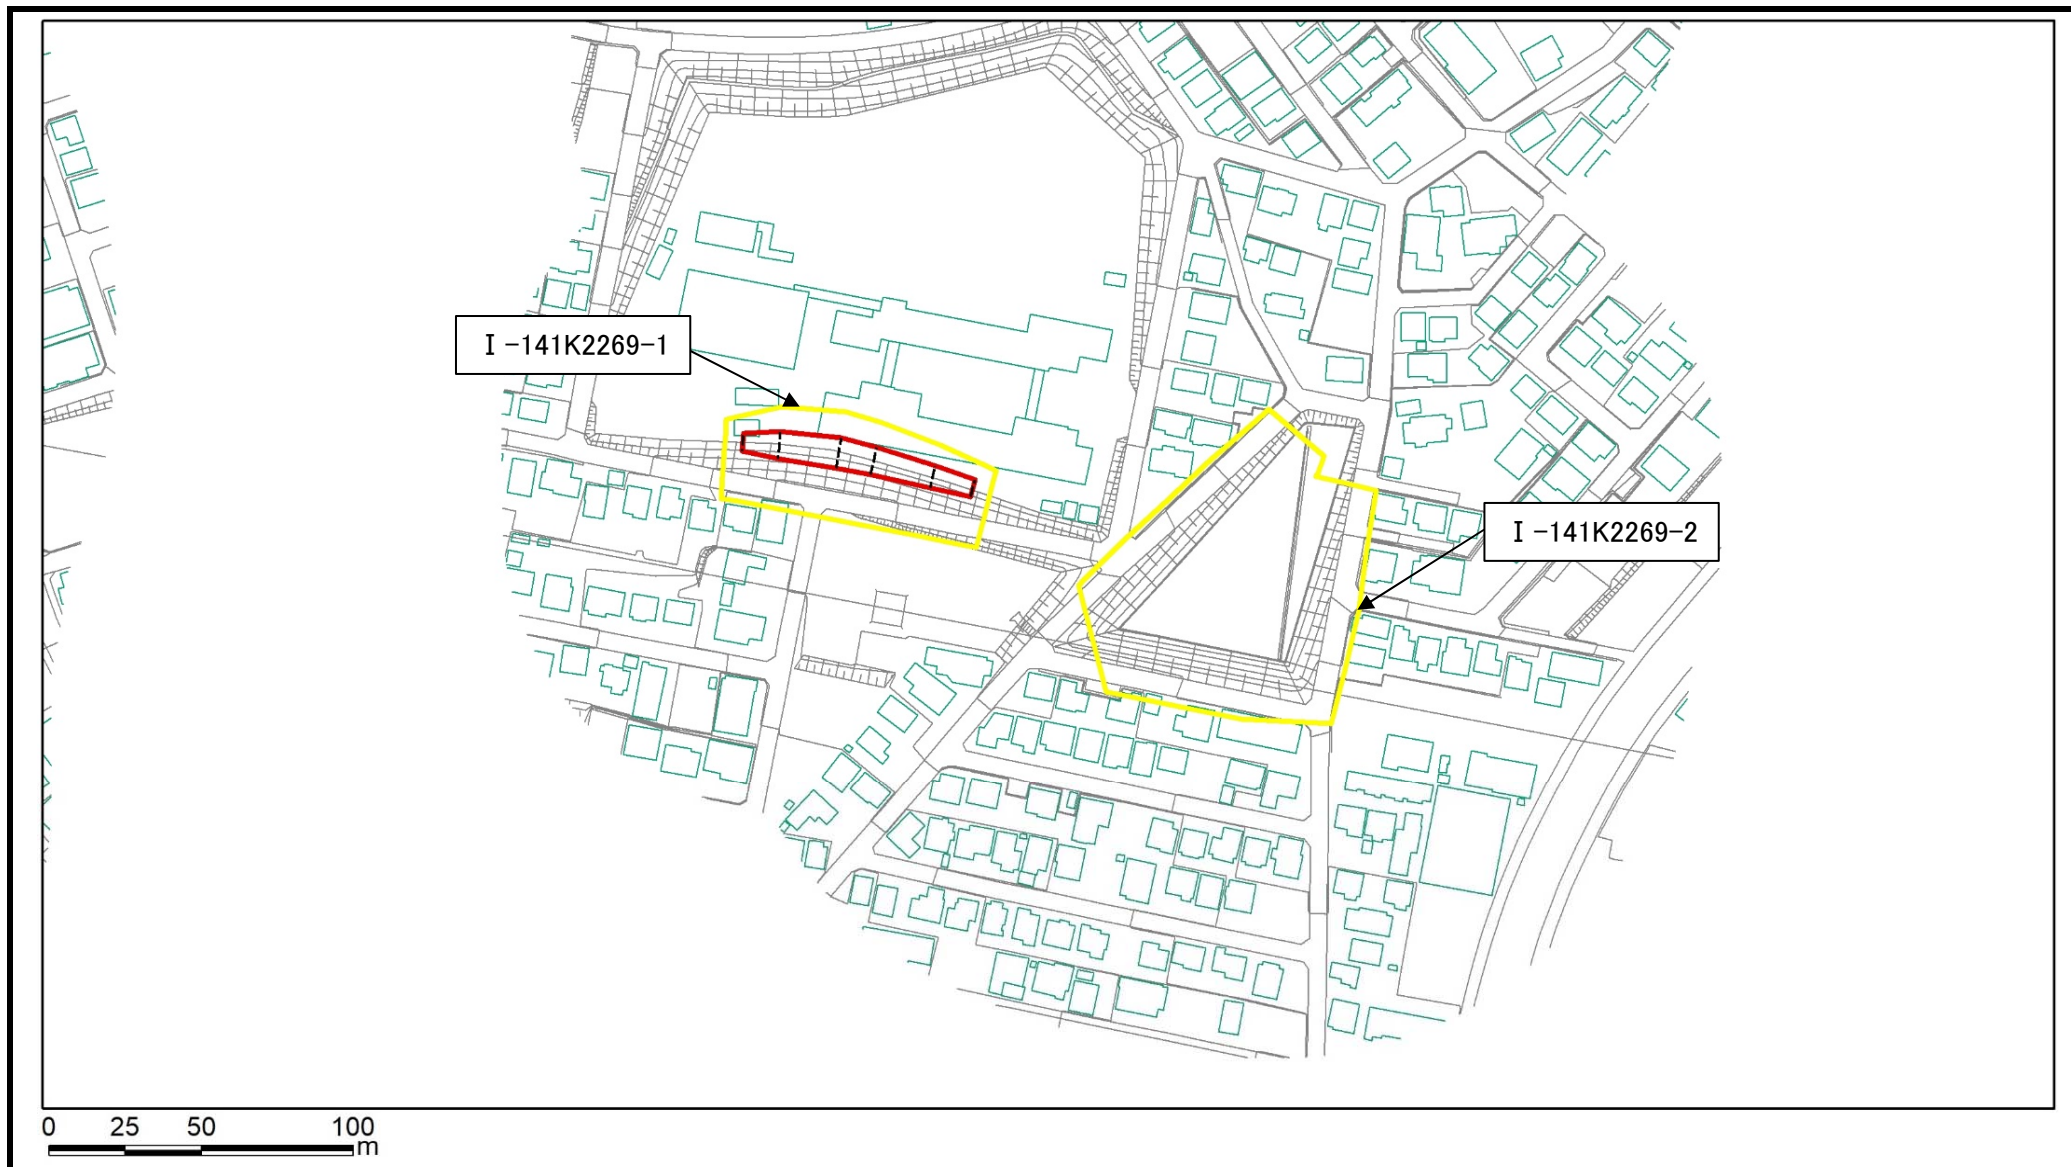
土砂災害防止法施行令第三条の基準に該当する区域	土砂災害防止法施行令第二条の基準に該当する区域		N 縮尺 1:2,500	自然現象の種類	急傾斜地の崩壊	箇所番号	I-141K2269
	土石等の(移動)高さが1m以下の場合、土石等の移動による力が100kN/m <sup>2</sup> を超える区域			告示番号		箇所名	畑沢南4
	土石等の堆積の高さが3mを超える区域			告示年月日		所在地	木更津市畑沢南2丁目
	それ以外の区域

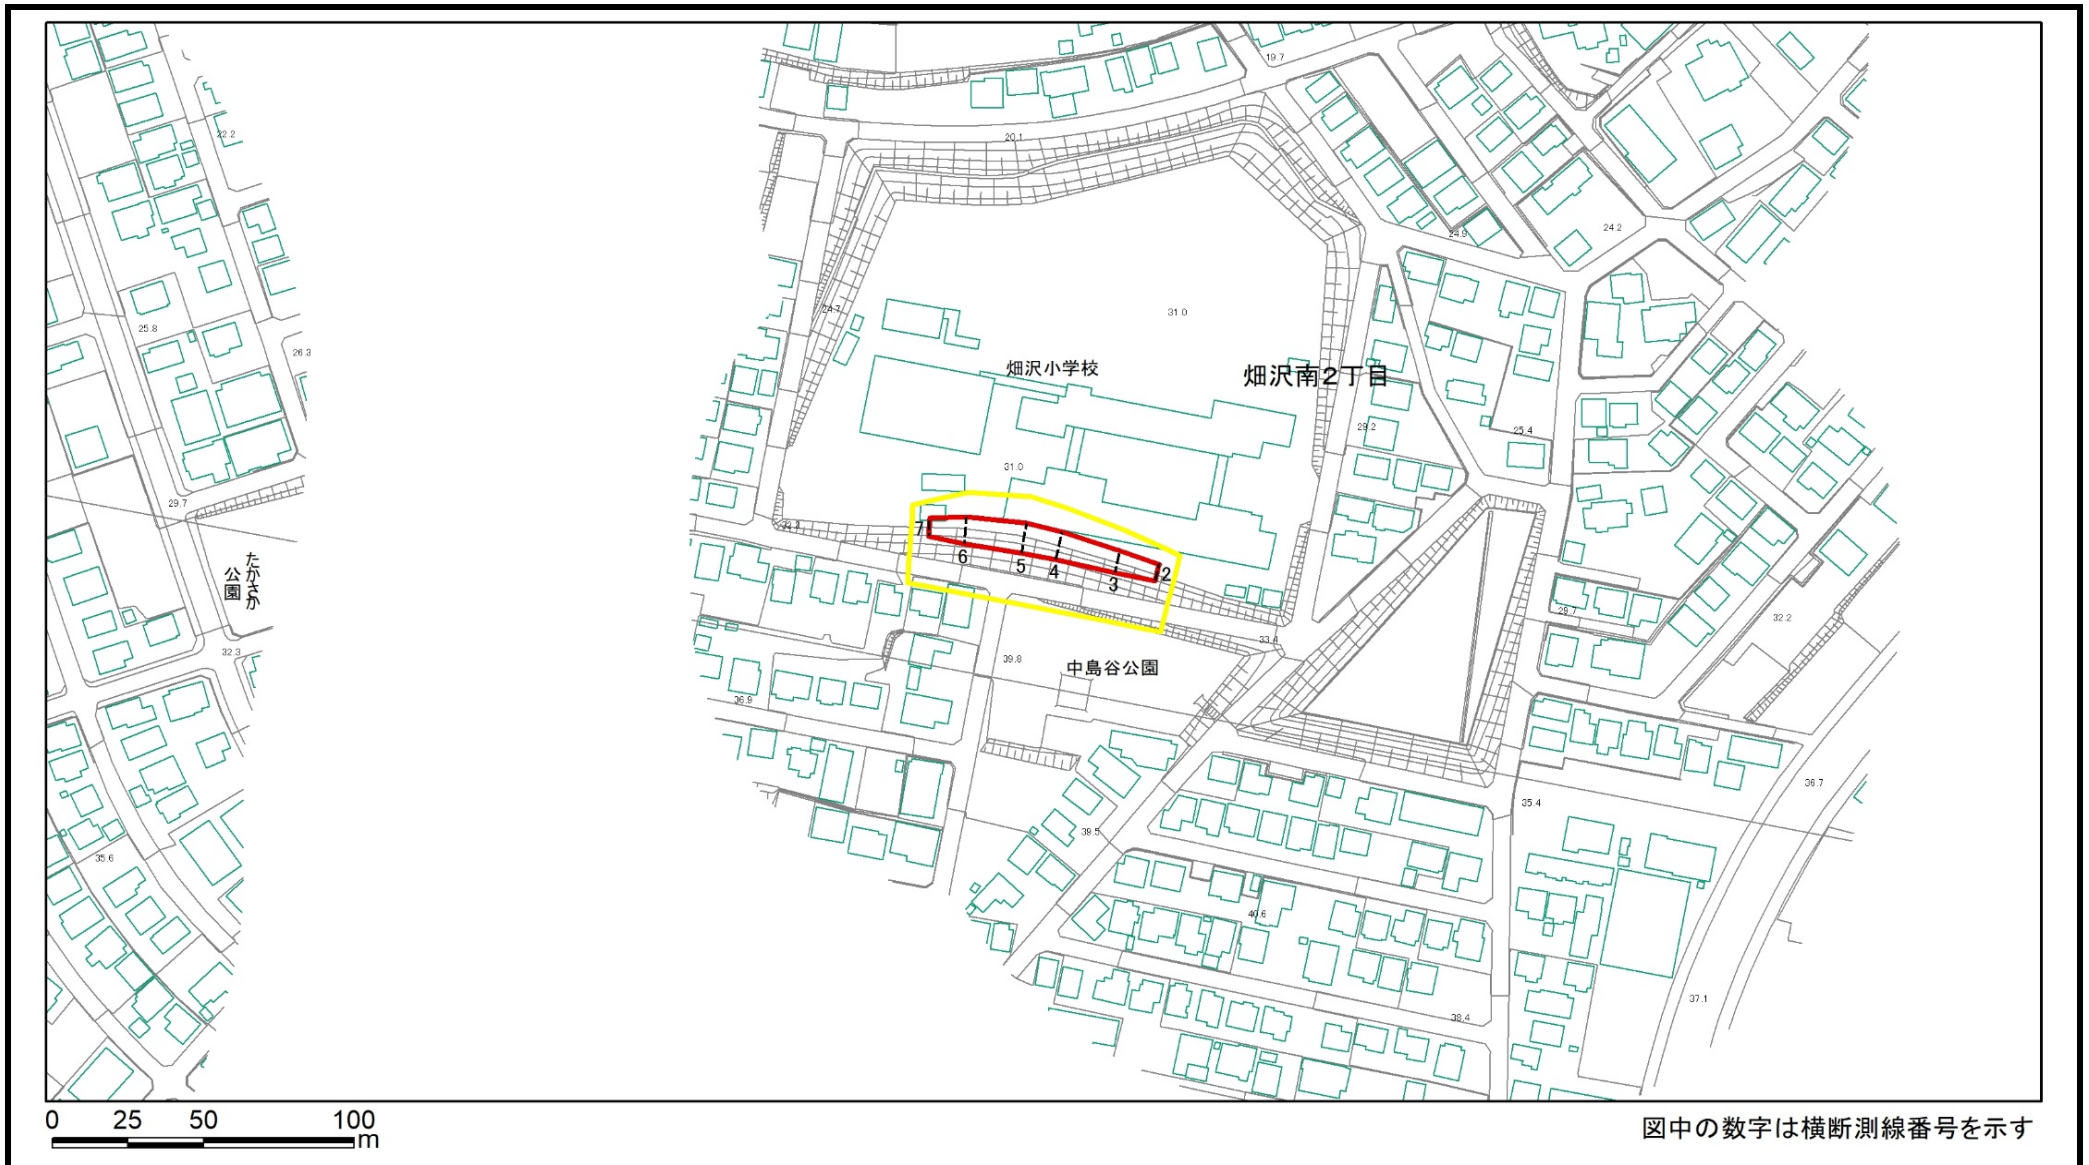
# 土砂災害警戒区域等の指定の告示に係る図書(様式2)

<b>様式2(急)</b> 土砂災害警戒区域・土砂災害特別警戒区域 区域図(その1)	土砂災害防止法施行令第二条の基準に該当する区域		N 縮尺 1:2,500	自然現象の種類	急傾斜地の崩壊	箇所番号	I-141K2269-1
	土砂災害防止法施行令第三条の基準に該当する区域			告示番号		箇所名	畑沢南4
	土砂等の(移動)高さが1m以下の場合、土砂等の移動による力が100kN/m <sup>2</sup> を超える区域		告示年月日		所在地	木更津市畑沢南2丁目	
	土砂等の堆積の高さが3mを超える区域						
	それ以外の区域

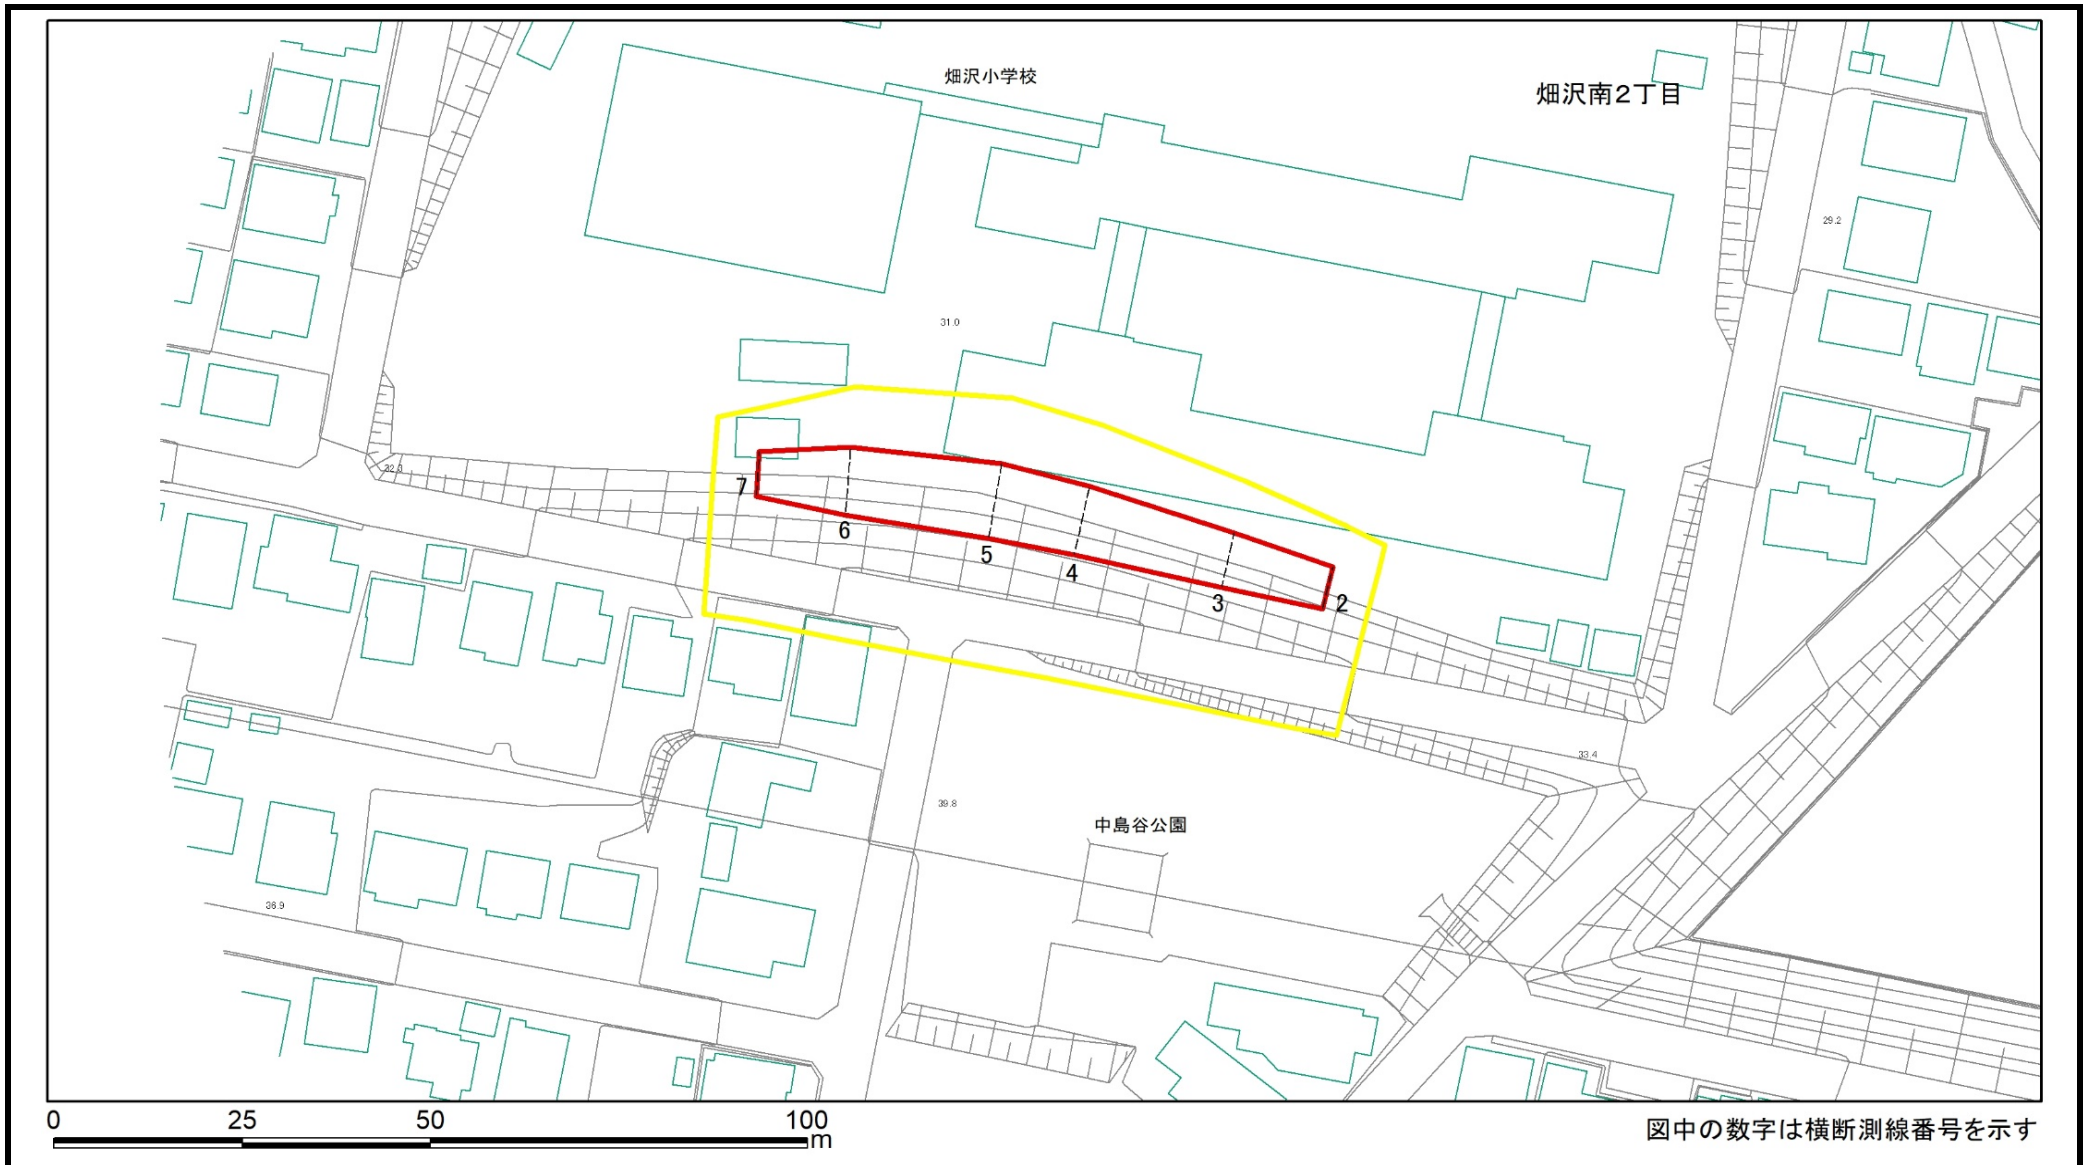
# 土砂災害警戒区域等の指定の告示に係る図書(様式2)参考図

様式2(急) 土砂災害警戒区域・土砂災害特別警戒区域 区域図(参考図)	土砂災害防止法施行令第二条の基準に該当する区域		N 縮尺 1:1,000	自然現象の種類	急傾斜地の崩壊	箇所番号	I-141K2269-1
	土砂災害防止法施行令第三条の基準に該当する区域			告示番号		箇所名	畑沢南4
	土砂等の(移動)高さが1m以下の場合、土砂等の移動による力が100kN/m <sup>2</sup> を超える区域			告示年月日		所在地	木更津市畑沢南2丁目
	土砂等の堆積の高さが3mを超える区域						
	それ以外の区域

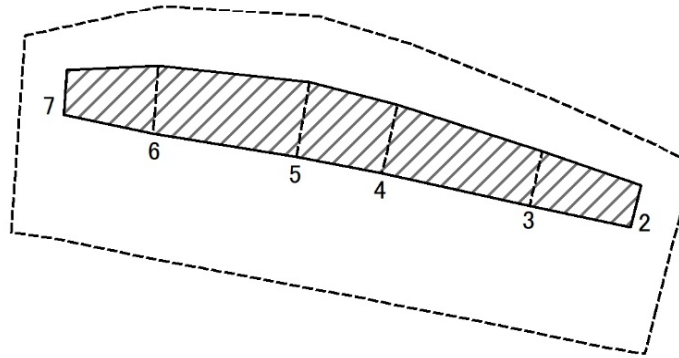
# 土砂災害警戒区域等の指定の告示に係る図書(様式2-1)

図中の数字は横断測線番号を示す

様式2-1(急)  
土砂災害特別警戒区域の区域区分図  
(急傾斜地の崩壊に伴う土石等の移動により建築物の地上部に作用すると想定される力)〈力区分:移動〉

土砂災害防止法施行令第三条の基準に該当する区域	土石等の(移動)高さが1m以下の場合、 土石等の移動による力が100kN/m <sup>2</sup> を超える区域	
	それ以外の区域

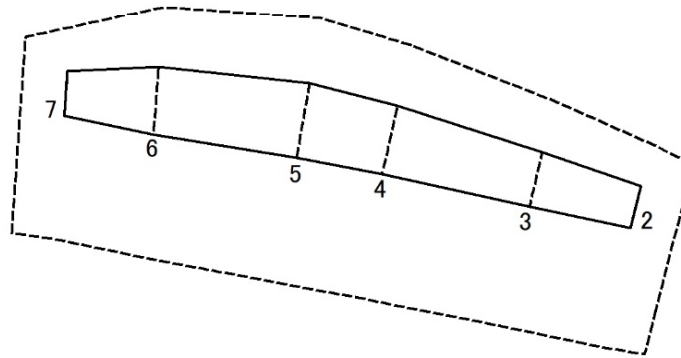
# 土砂災害警戒区域等の指定の告示に係る図書(様式2-2)

図中の数字は横断測線番号を示す

様式2-2(急)  
土砂災害特別警戒区域の区域区分図  
(急傾斜地の崩壊に伴う土石等の堆積により建築物の地上部に作用すると想定される力)〈力区分:堆積〉

土石等の堆積の高さが3mを超える区域

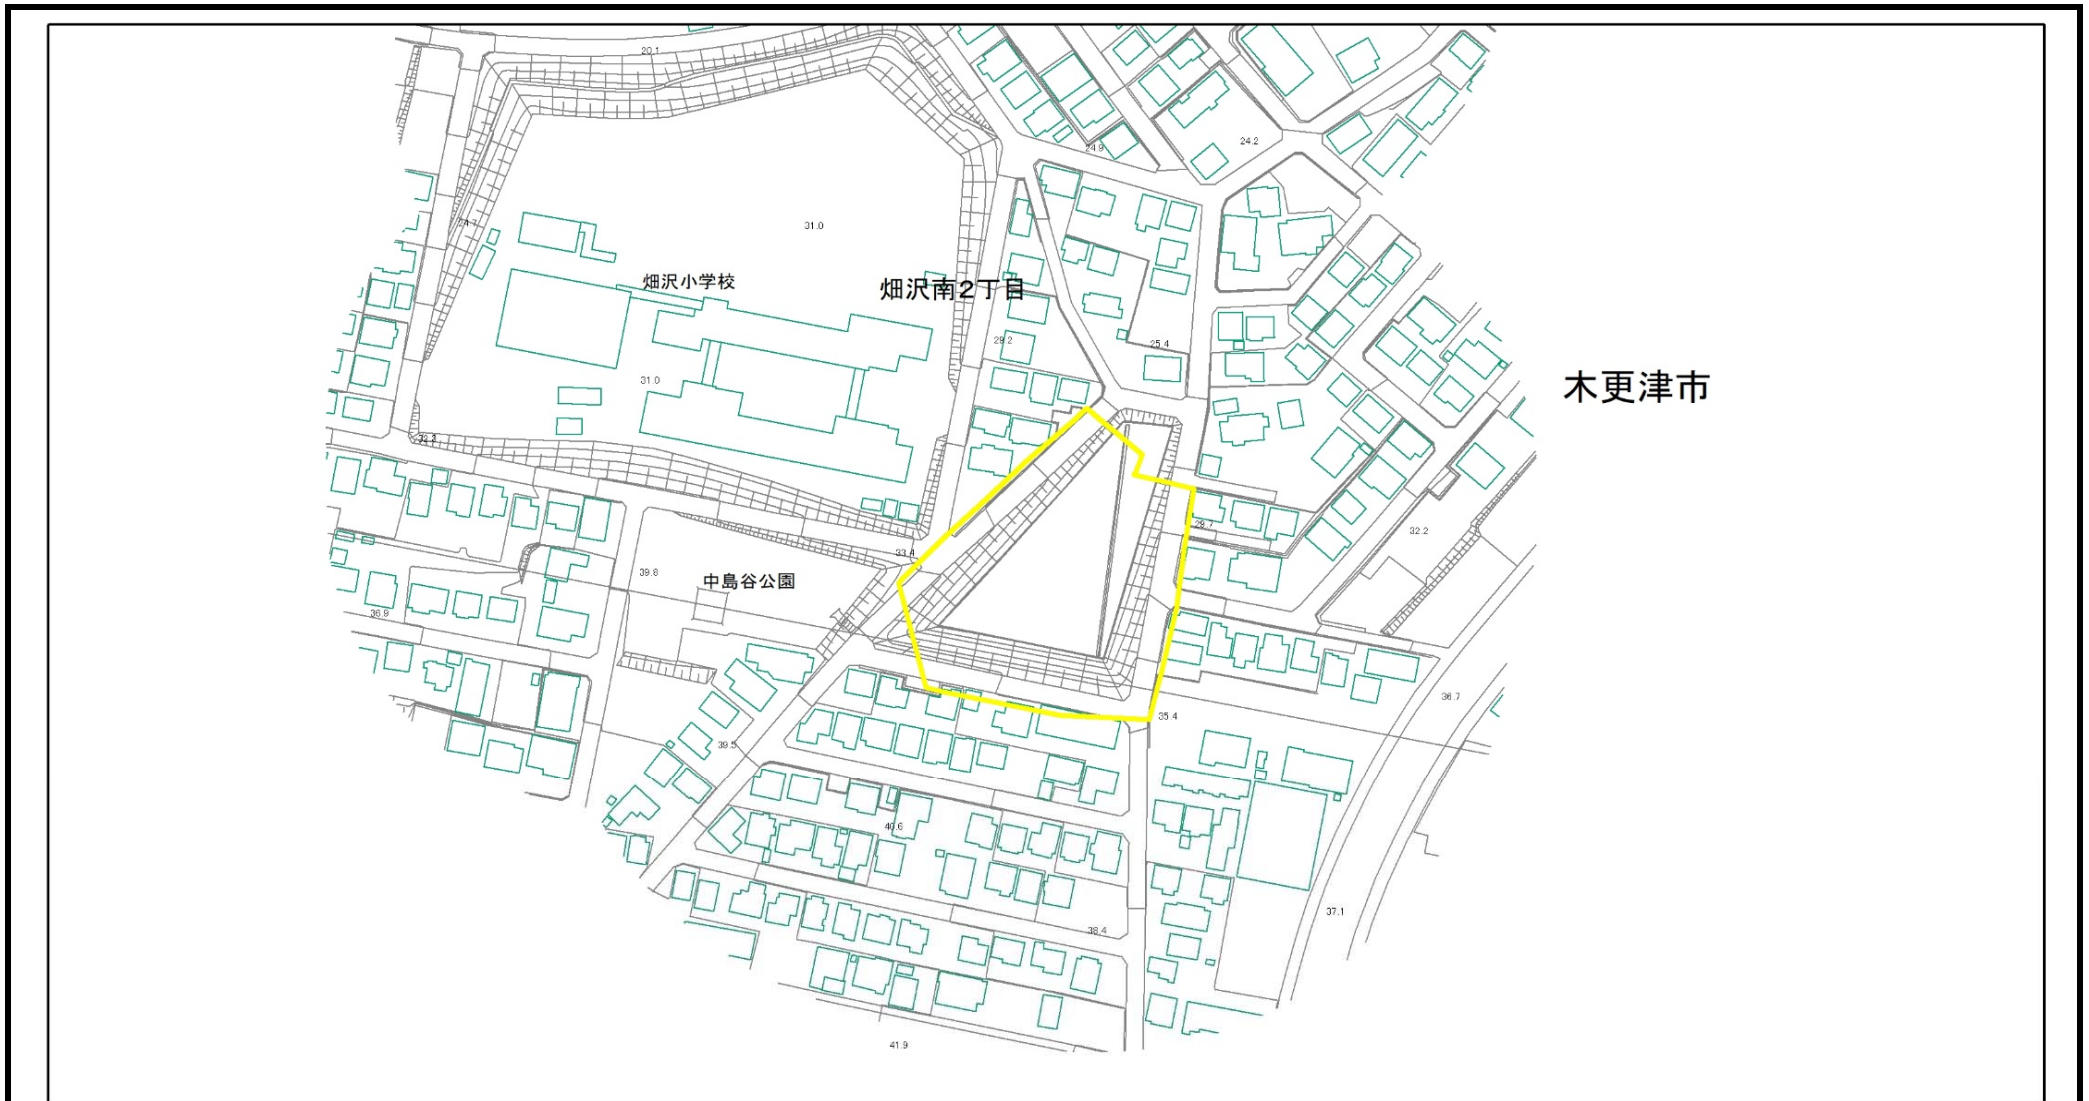
# 土砂災害警戒区域等の指定の告示に係る図書(様式2)

図中の数字は横断測線番号を示す

様式2(急) 土砂災害警戒区域・土砂災害特別警戒区域 区域図(その1)	土砂災害防止法施行令第二条の基準に該当する区域		N 縮尺 1:2,500	自然現象の種類	急傾斜地の崩壊	箇所番号	I-141K2269-2
	土砂災害防止法施行令第三条の基準に該当する区域			告示番号		箇所名	畑沢南4
	土砂等の(移動)高さが1m以下の場合、土砂等の移動による力が100kN/m <sup>2</sup> を超える区域			告示年月日		所在地	木更津市畑沢南2丁目
	土砂等の堆積の高さが3mを超える区域						
	それ以外の区域

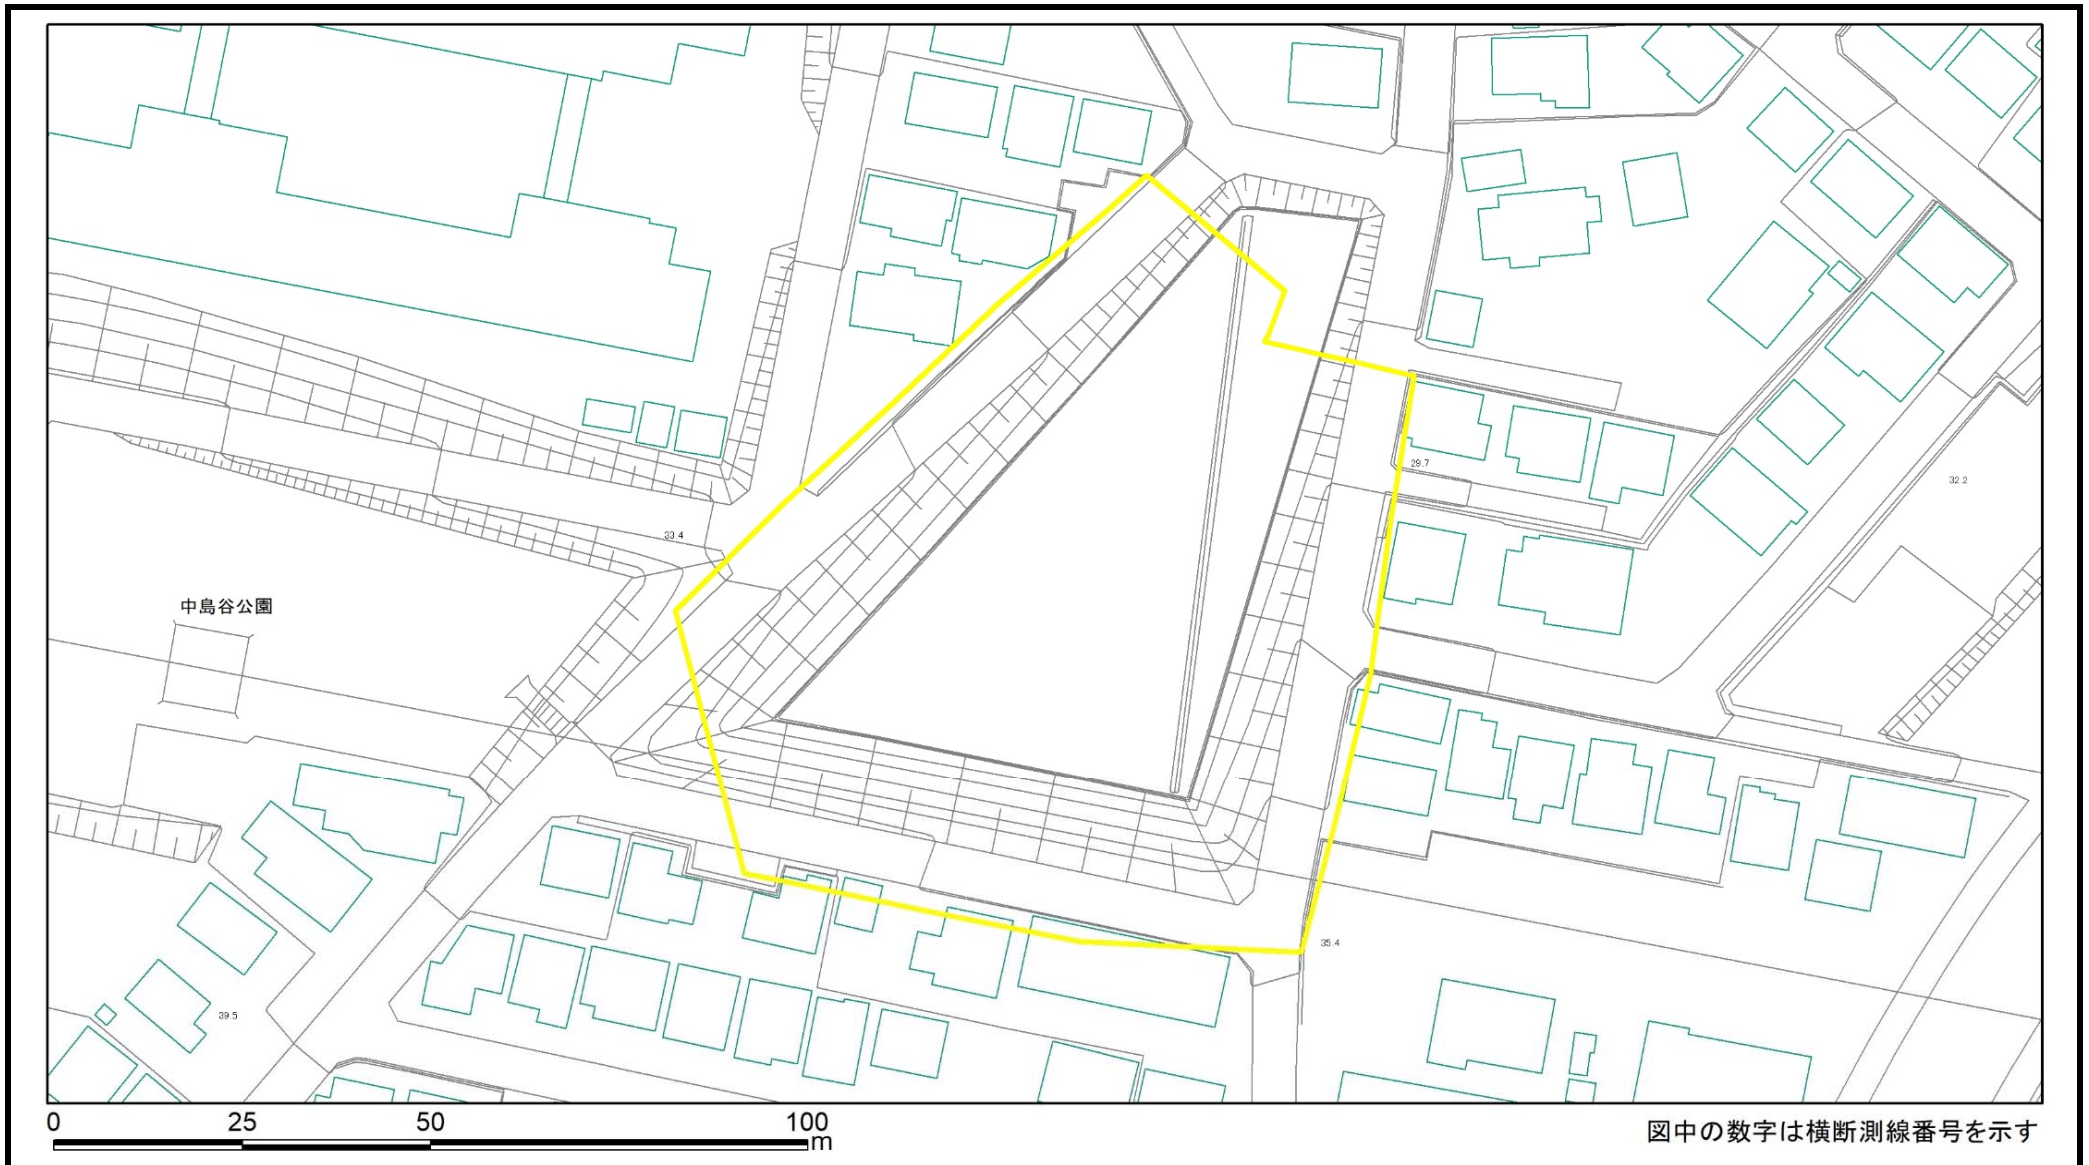
# 土砂災害警戒区域等の指定の告示に係る図書(様式2)参考図

図中の数字は横断測線番号を示す

様式2(急) 土砂災害警戒区域・土砂災害特別警戒区域 区域図(参考図)	土砂災害防止法施行令第二条の基準に該当する区域		N 縮尺 1:1,000	自然現象の種類	急傾斜地の崩壊	箇所番号	I-141K2269-2
	土砂災害防止法施行令第三条の基準に該当する区域			告示番号		箇所名	畑沢南4
	それ以外の区域			告示年月日		所在地	木更津市畑沢南2丁目

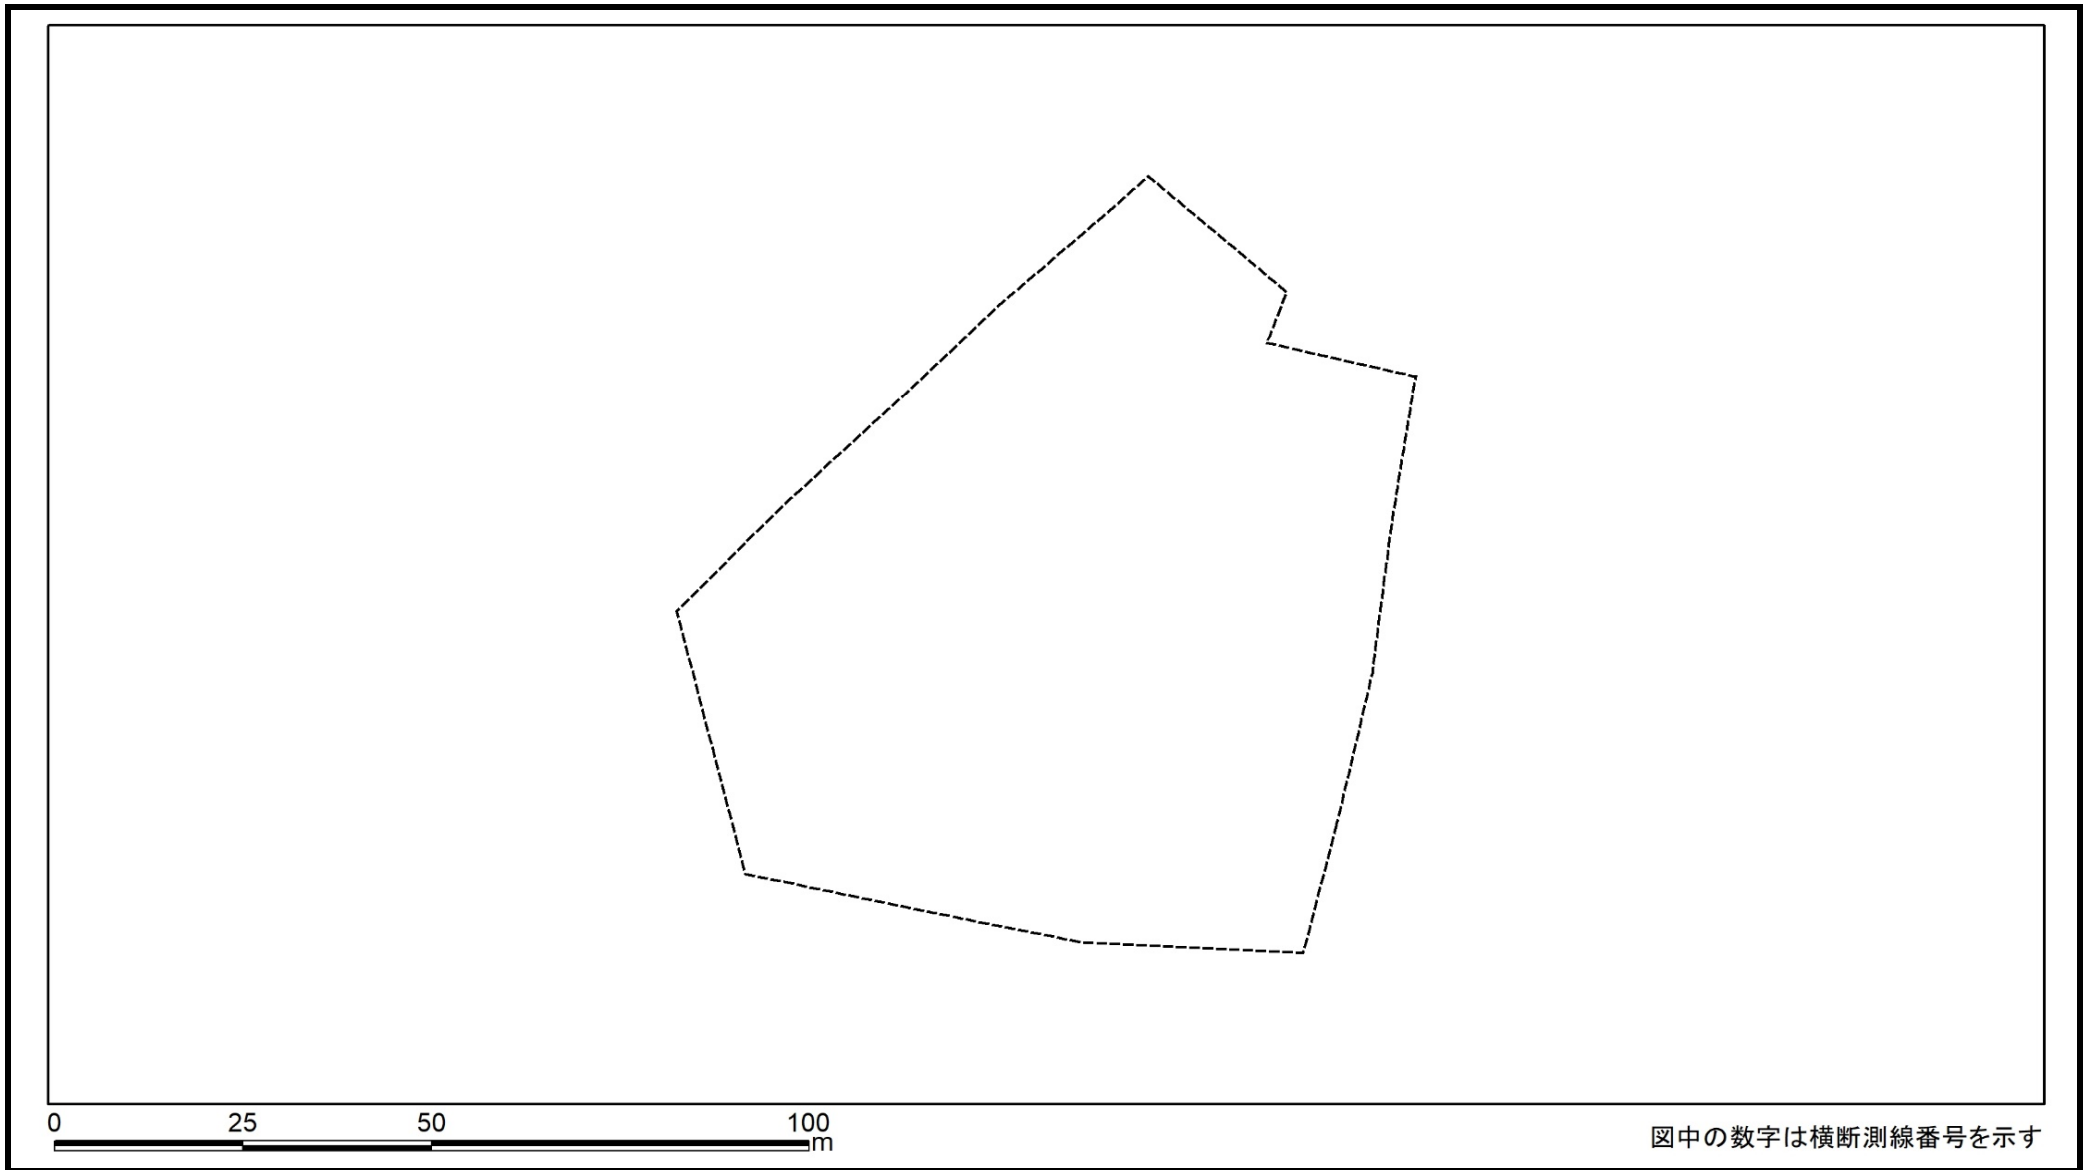
# 土砂災害警戒区域等の指定の告示に係る図書(様式2-1)

様式2-1(急) 土砂災害特別警戒区域の区域区分図 (急傾斜地の崩壊に伴う土石等の移動により建築物の地上部に作用すると想定される力)〈力区分:移動〉	土砂災害防止法施行令第二条の基準に該当する区域			N 縮尺 1:1,000	自然現象の種類	急傾斜地の崩壊	箇所番号	I-141K2269-2
	土砂災害防止法施行令第三条の基準に該当する区域	土石等の(移動)高さが1m以下の場合、土石等の移動による力が100kN/m <sup>2</sup> を超える区域			告示番号		箇所名	畑沢南4
		それ以外の区域			告示年月日		所在地	木更津市畑沢南2丁目

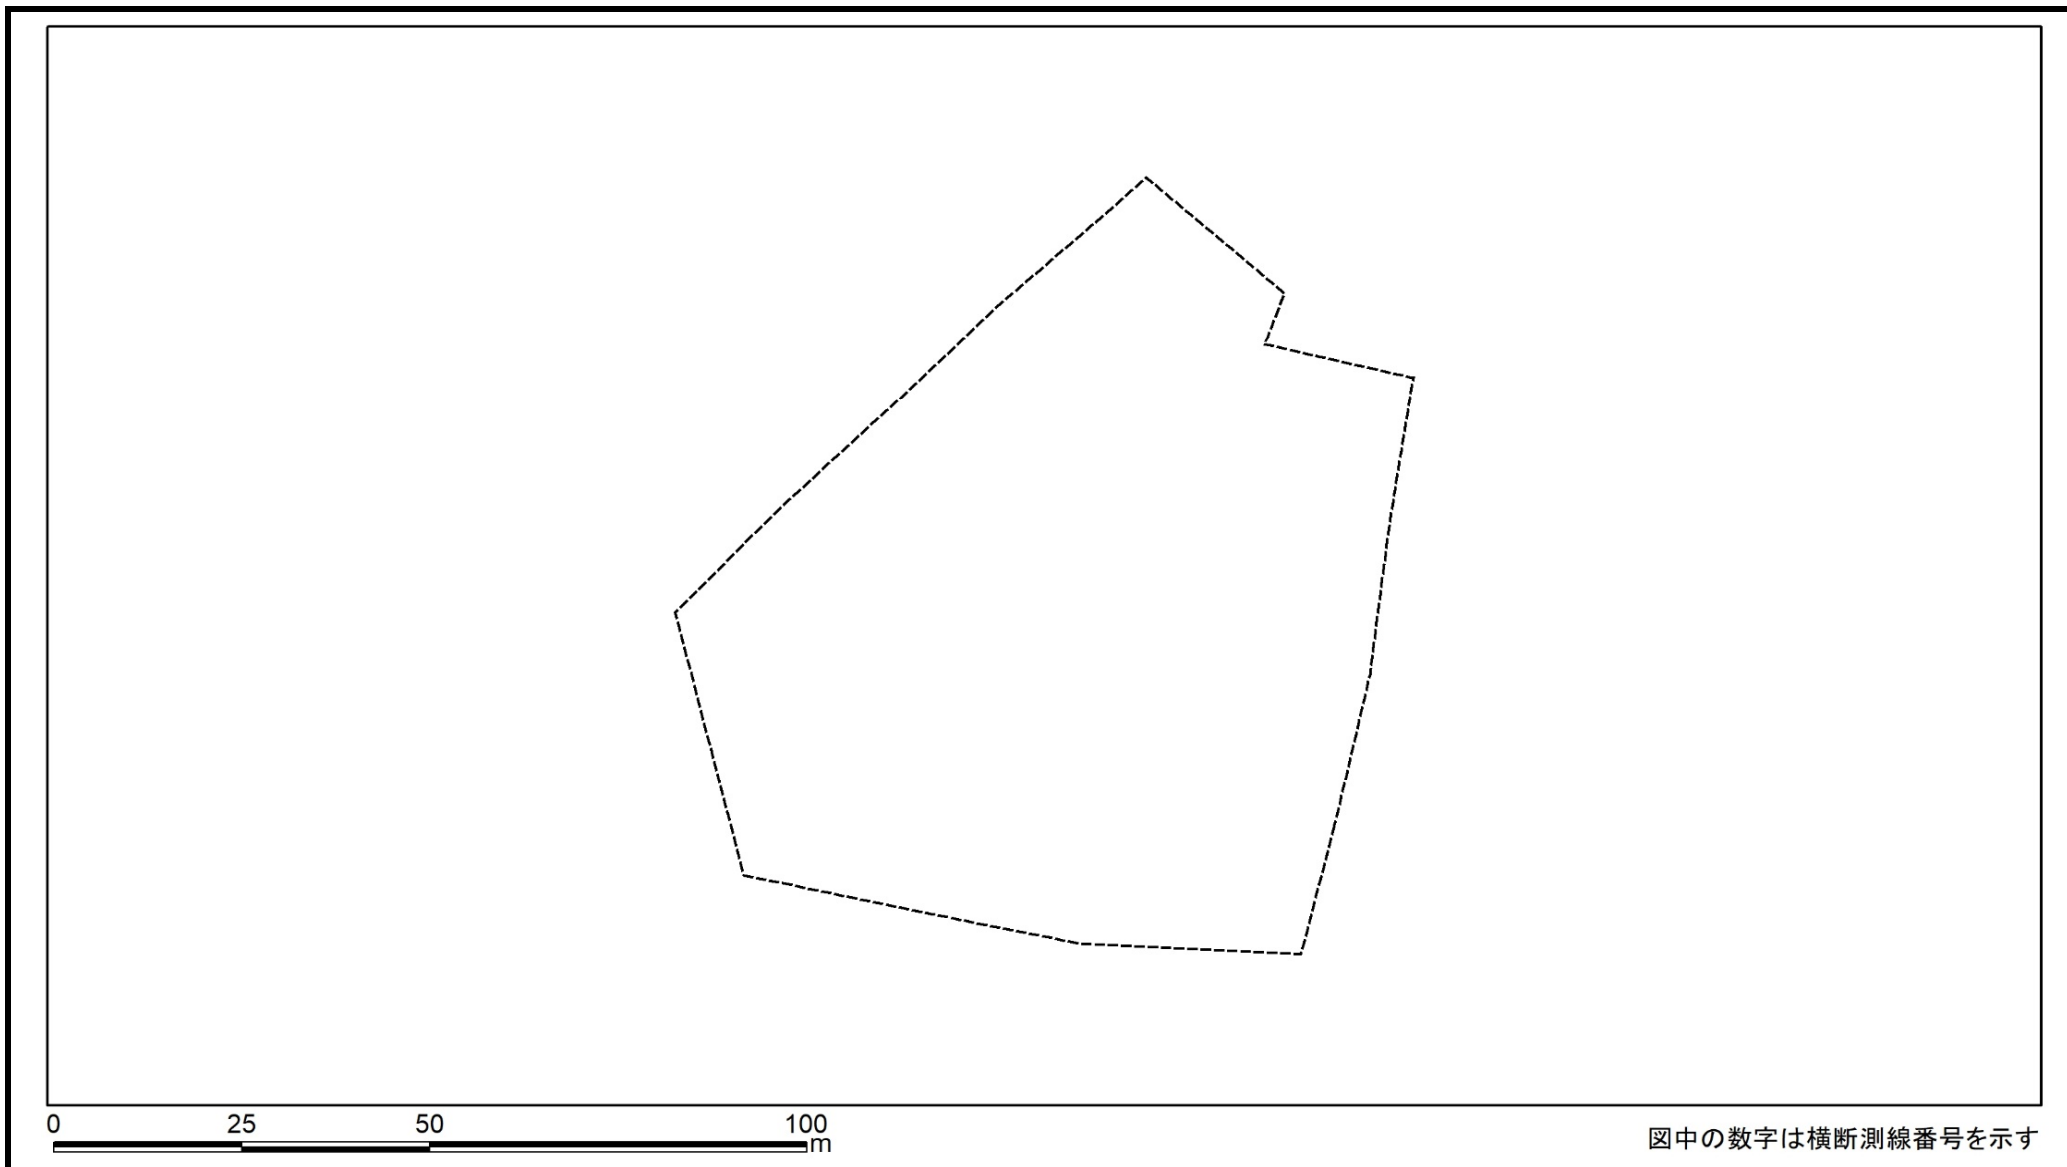
# 土砂災害警戒区域等の指定の告示に係る図書(様式2-2)

様式2-2(急) 土砂災害特別警戒区域の区域区分図 (急傾斜地の崩壊に伴う土石等の堆積により建築物の地上部に作用すると想定される力)〈力区分:堆積〉	土砂災害防止法施行令第二条の基準に該当する区域			N 縮尺 1:1,000	自然現象の種類	急傾斜地の崩壊	箇所番号	I-141K2269-2
	土砂災害防止法施行令第三条の基準に該当する区域	土石等の堆積の高さが3mを超える区域			告示番号		箇所名	畑沢南4
		それ以外の区域			告示年月日		所在地	木更津市畑沢南2丁目
