# 土砂災害警戒区域等の指定の告示に係る図書(様式1)

様式1(急)  
土砂災害警戒区域・土砂災害特別警戒区域  
位置図

I-142K2642

陽光台3

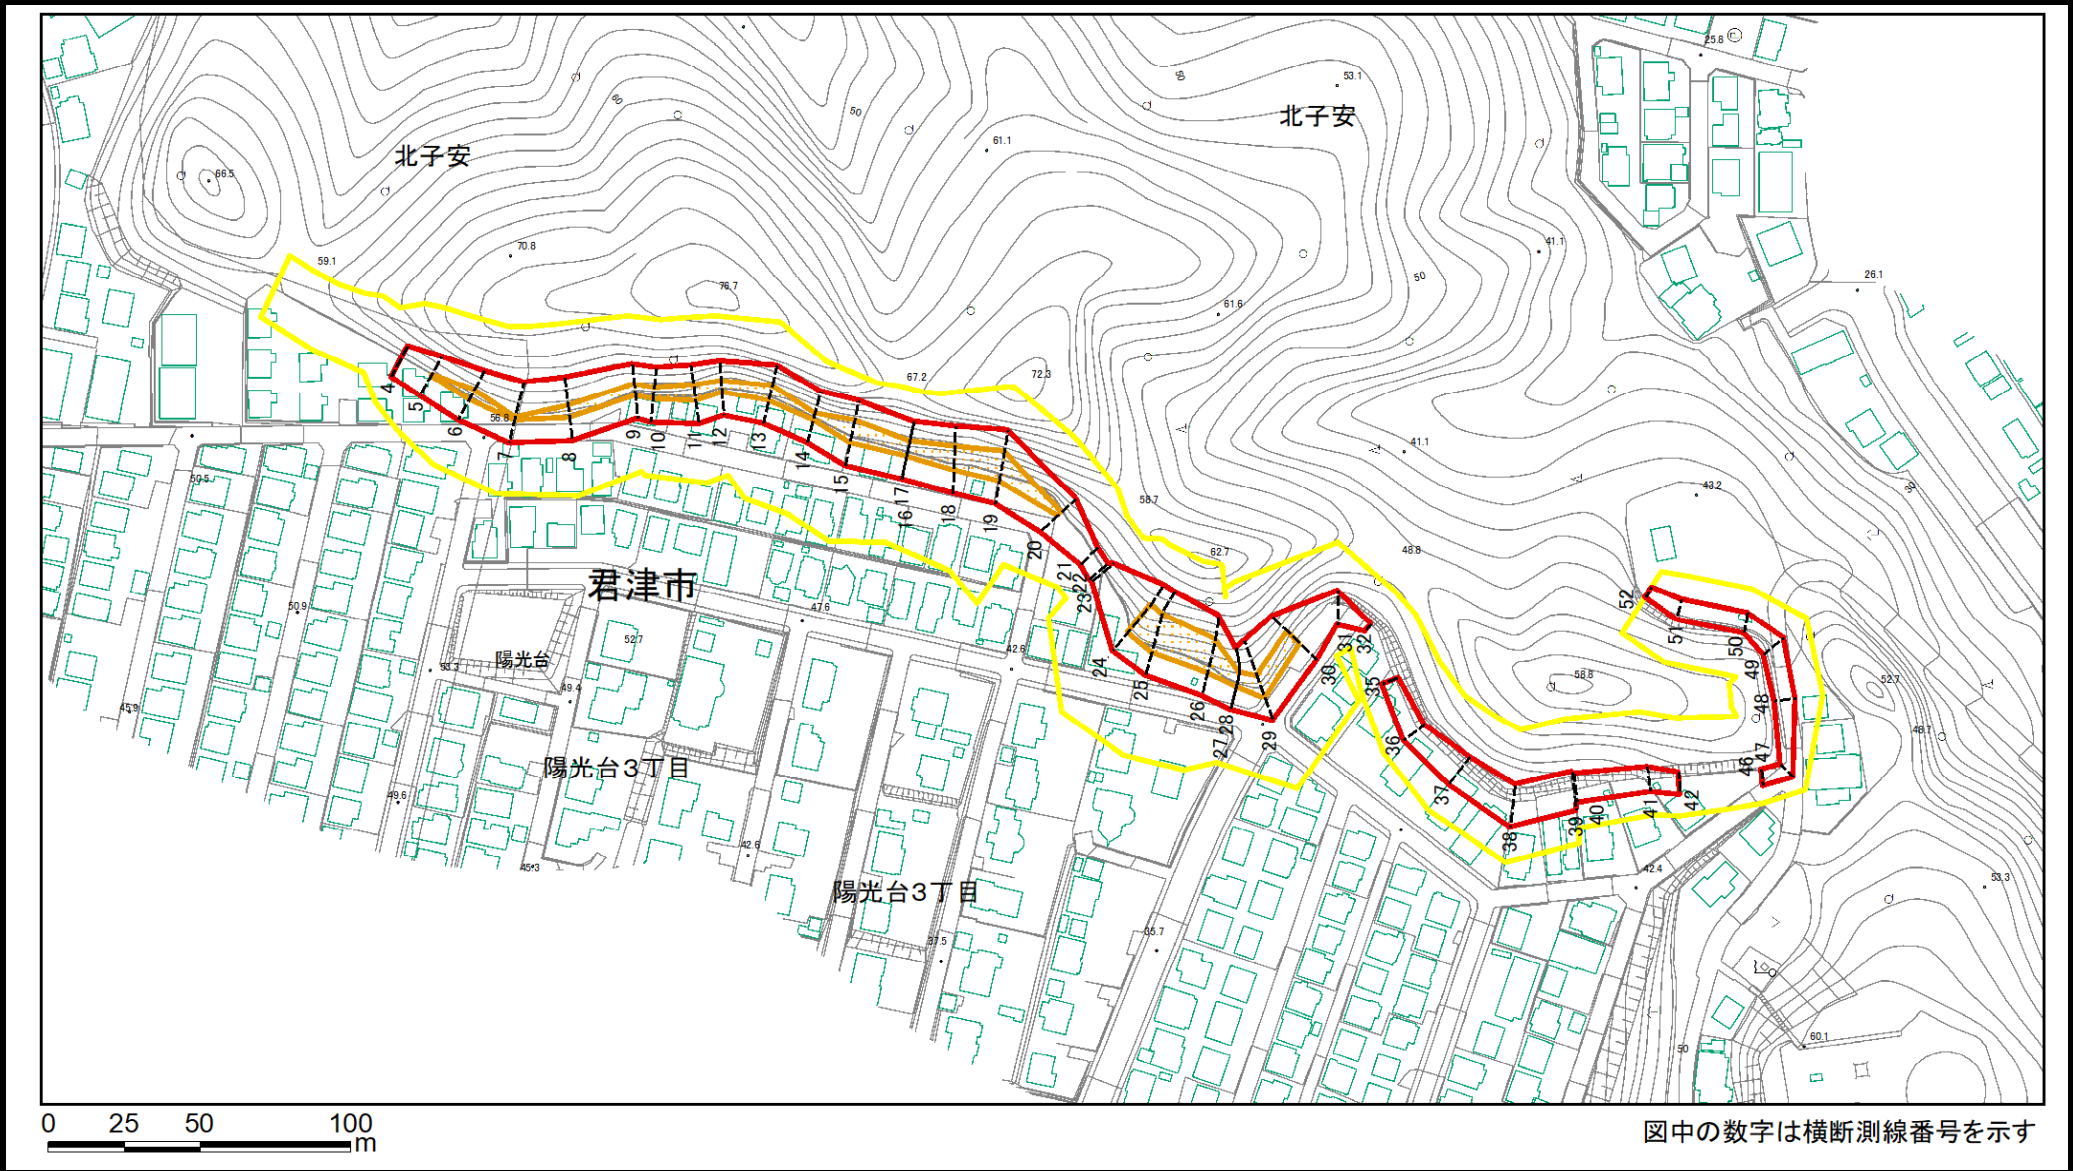
| 様式2(急)<br>土砂災害警戒区域・土砂災害特別警戒区域<br>区域図 | 土砂災害防止法施行令第二条の基準に該当する区域 | | | <br>縮尺<br>1:2,500 | 自然現象<br>の種類 | 急傾斜地の崩壊 | 箇所番号 | I-142K2642 |
| | 土砂災害防止<br>法施行令第三<br>条の基準に該<br>当する区域 | 土石等の(移動)高さが1m以下の場合、<br>土石等の移動による力が100kN/㎡を超える区域 | | | 告示番号 | | 箇所名 | 陽光台3 |
| | | 土石等の堆積の高さが3mを超える区域 | | | 告示年月日 | | 所在地 | 君津市陽光台3丁目、陽光台2丁目、<br>久保、北子安、木更津市畑沢南4丁目 |
| | | それ以外の区域 | | | | | | |

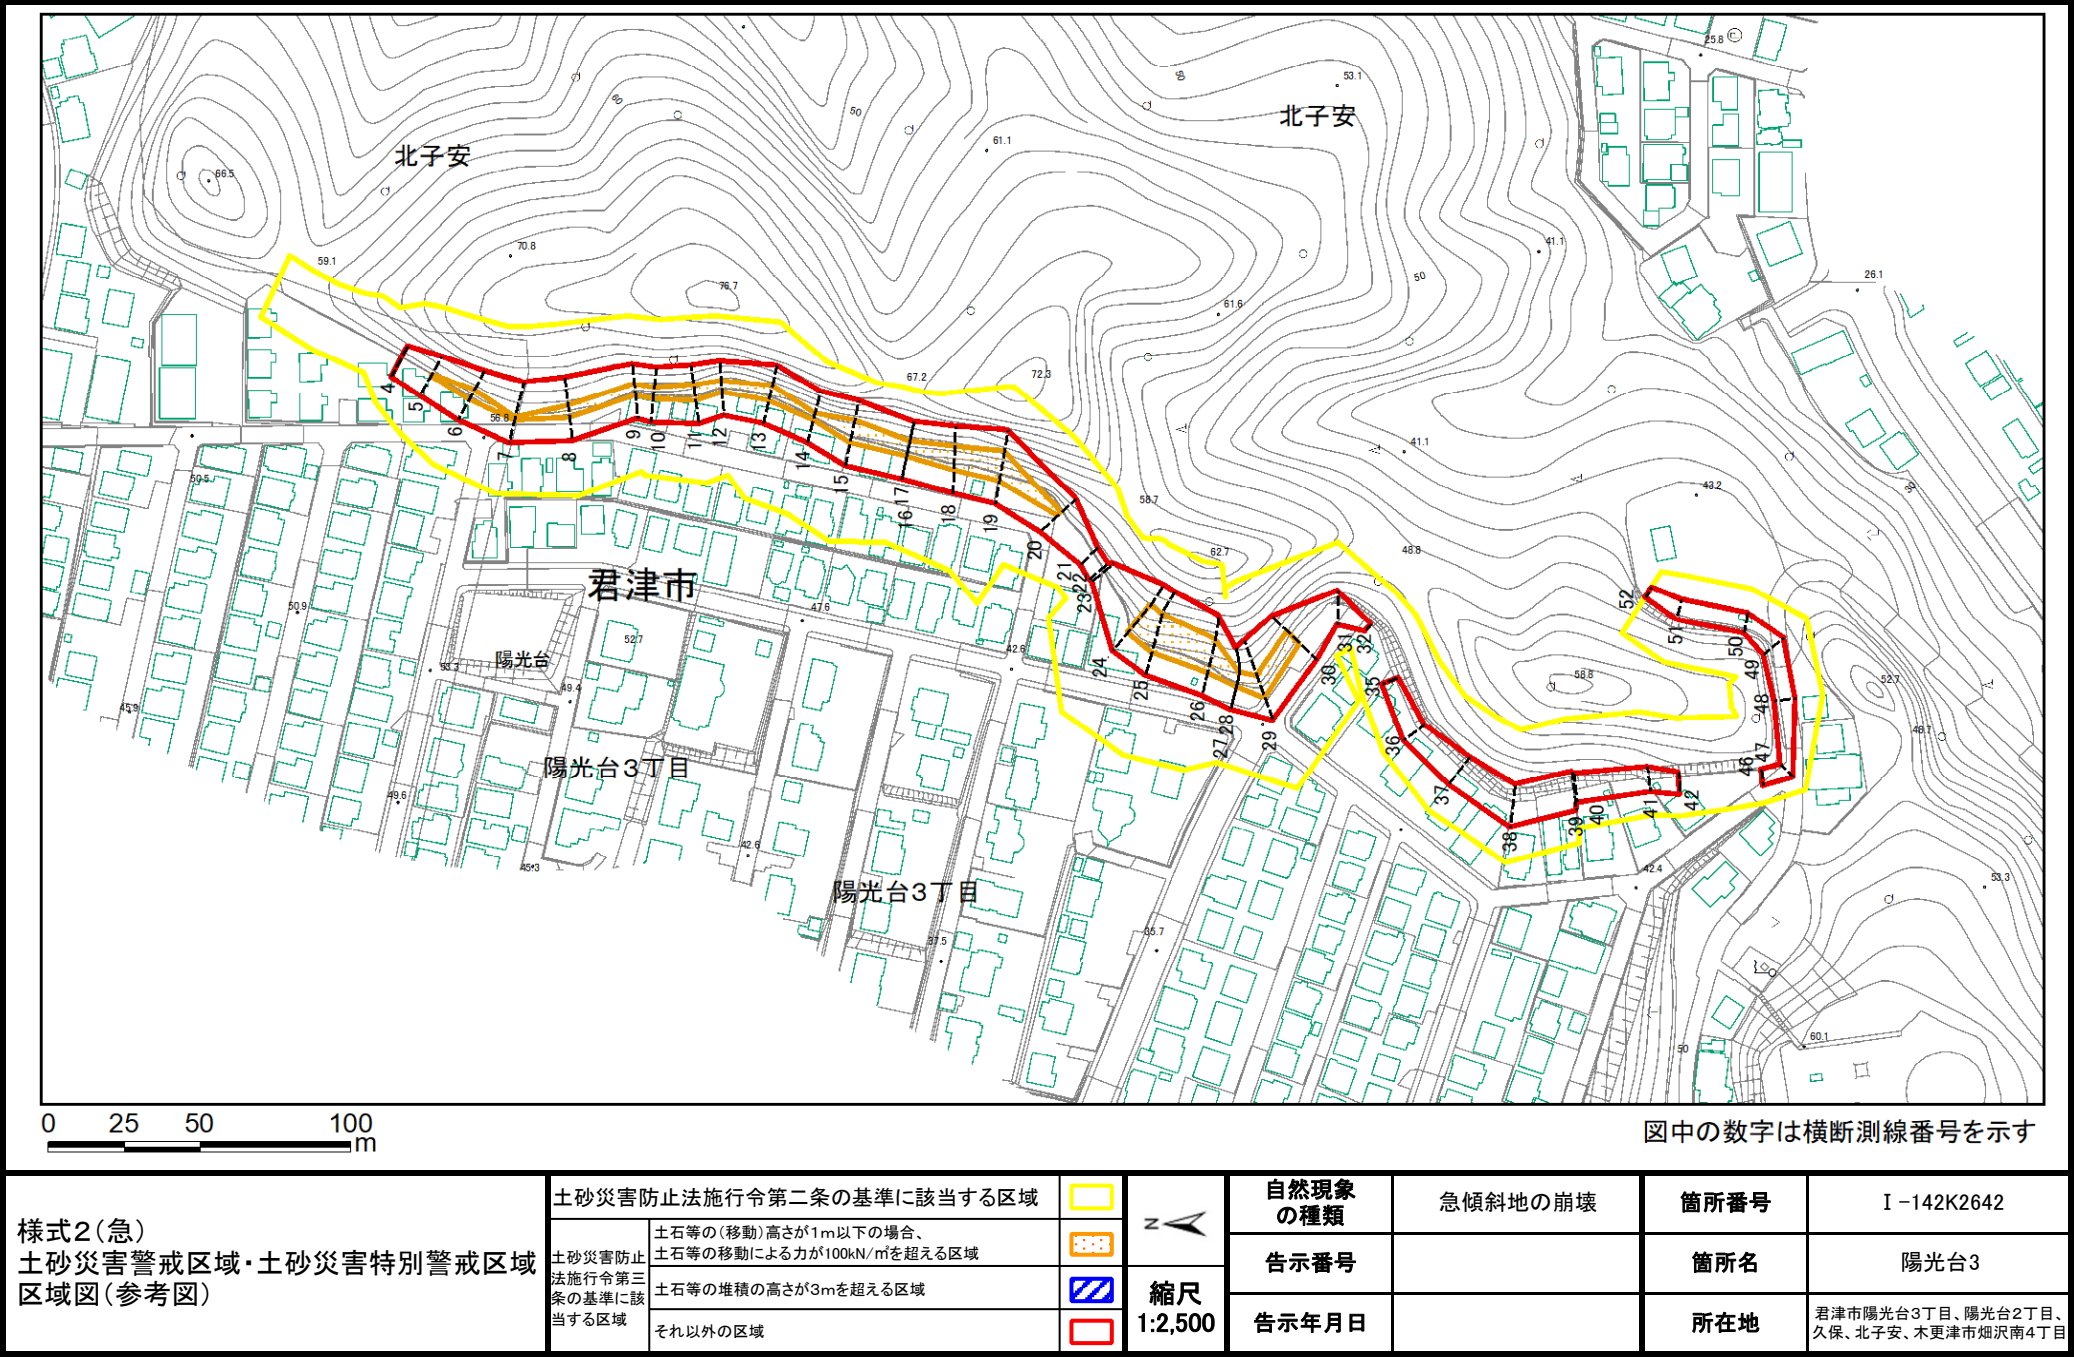
様式2(急)  
土砂災害警戒区域・土砂災害特別警戒区域  
区域図(参考図)

土砂災害防止法施行令第二条の基準に該当する区域

| 土砂災害防止<br>法施行令第三<br>条の基準に該<br>当する区域 | 土石等の(移動)高さが1m以下の場合、<br>土石等の移動による力が100kN/㎡を超える区域 |
| | 土石等の堆積の高さが3mを超える区域 |
| | それ以外の区域 |
