土砂災害警戒区域等の指定の告示に係る図書(様式1)

様式1(急) 土砂災害警戒区域・土砂災害特別警戒区域 位置図	自然現象の種類	急傾斜地の崩壊
	箇所番号	I-151K2730
	箇所名	有秋台東1
	所在地	市原市有秋台東1丁目、有秋台東2丁目

様式2(急) 土砂災害警戒区域・土砂災害特別警戒区域 区域図(その1)	土砂災害防止法施行令第二条の基準に該当する区域		N 縮尺 1:2,500	自然現象の種類	急傾斜地の崩壊	箇所番号	I-151K2730
	土砂災害防止法施行令第三条の基準に該当する区域			告示番号	千葉県告示第187号 千葉県告示第189号	箇所名	有秋台東1
	土砂等の(移動)高さが1m以下の場合、 土砂等の移動による力が100kN/m ² を超える区域			告示年月日	令和7年3月25日	所在地	市原市有秋台東1丁目、有秋台東2丁目
	土砂等の堆積の高さが3mを超える区域						
それ以外の区域

様式3(急) 建築物の構造の規制に必要な衝撃に関する事項	自然現象の種類	急傾斜地の崩壊	箇所番号	I-151K2730
	告示番号	千葉県告示第187号 千葉県告示第189号	箇所名	有秋台東1
	告示年月日	令和7年3月25日	所在地	市原市有秋台東1丁目、有秋台東2丁目

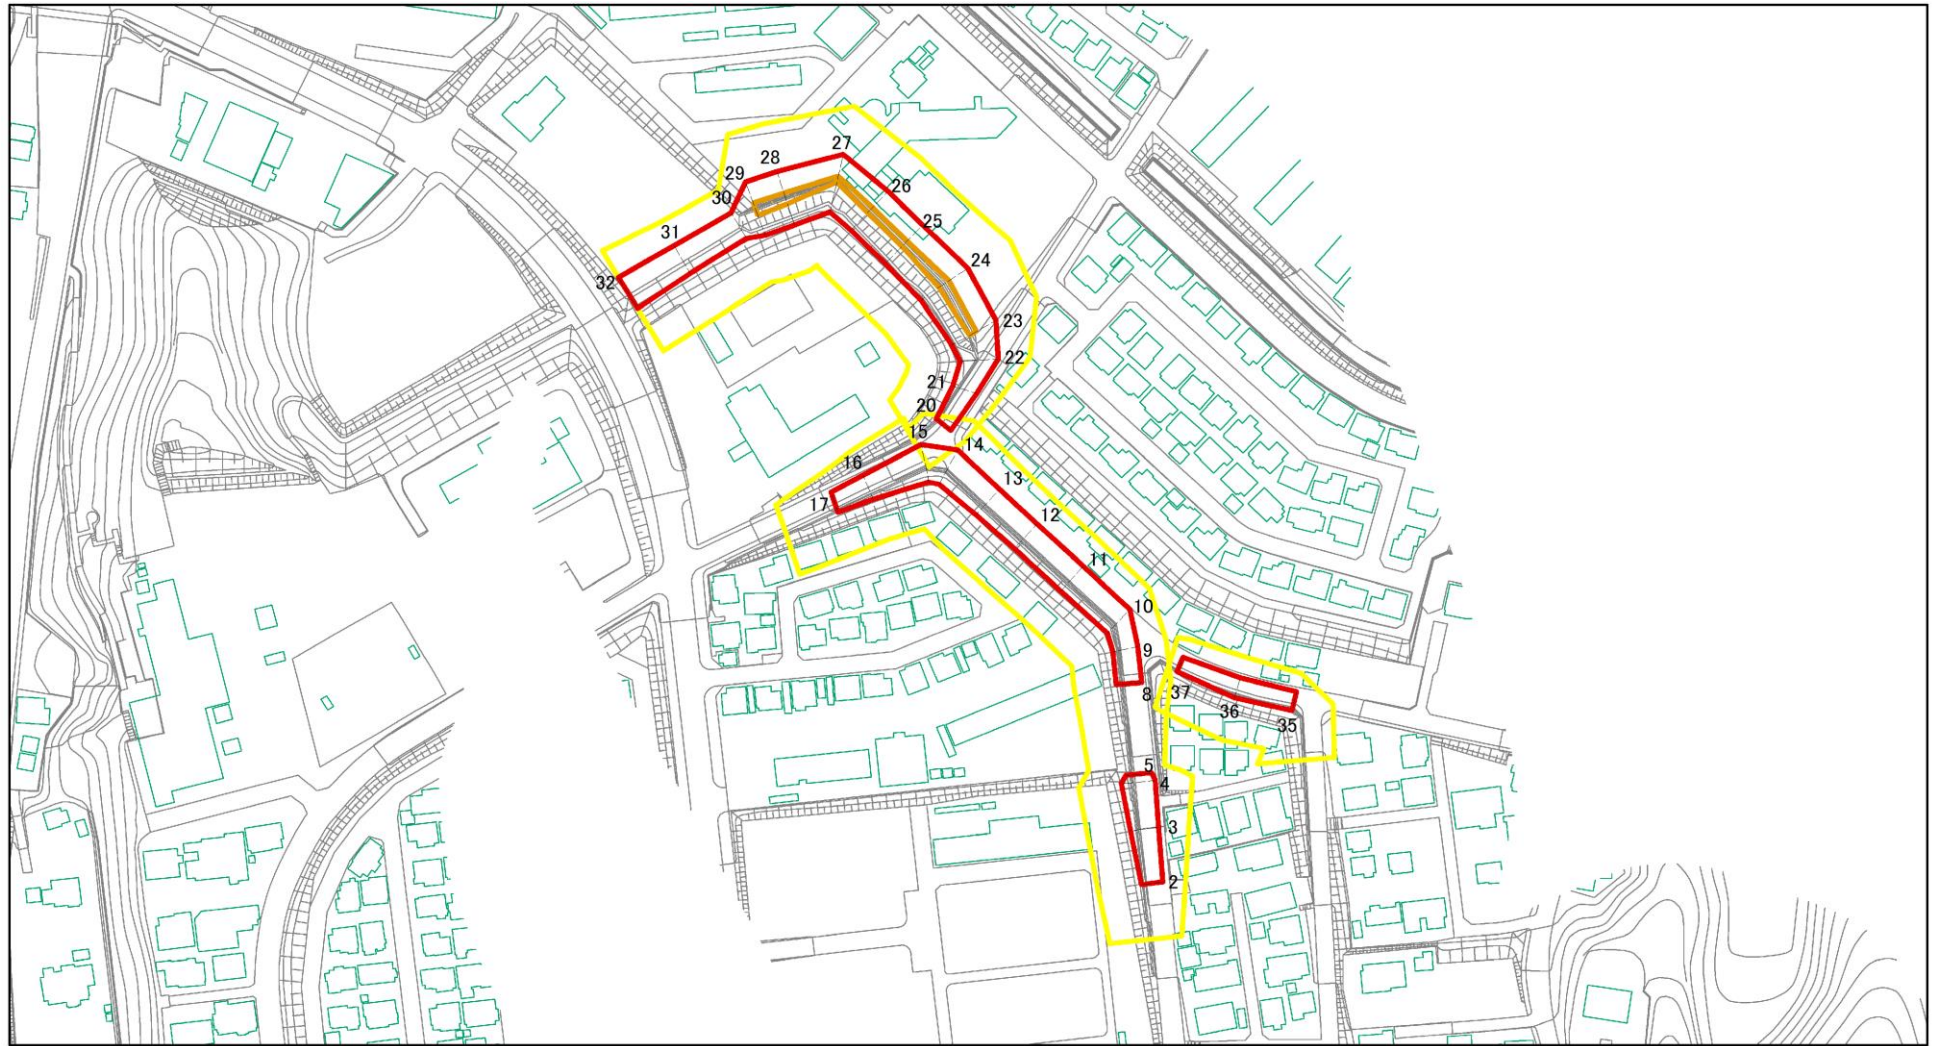
土砂災害警戒区域等の指定の告示に係る図書(様式2)

図中の数字は横断測線番号を示す

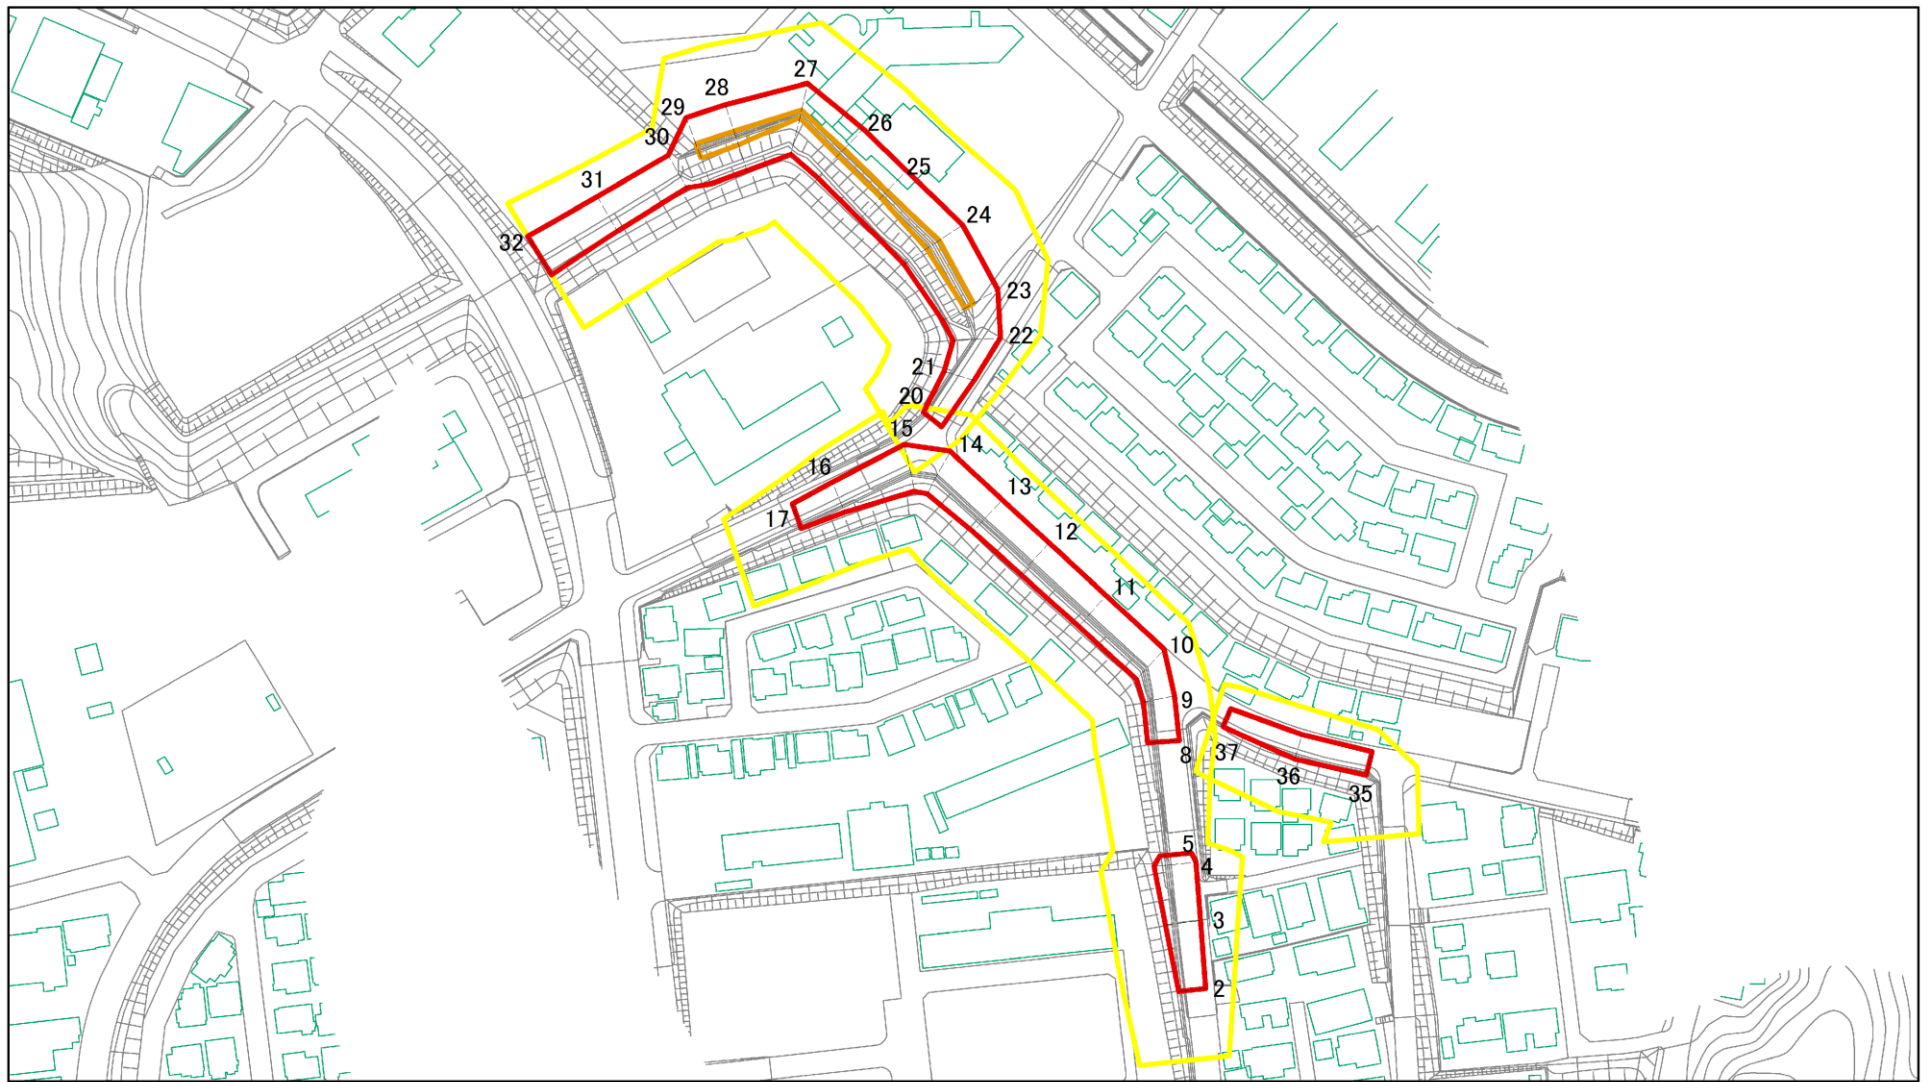
土砂災害警戒区域等の指定の告示に係る図書(様式2)参考図

図中の数字は横断測線番号を示す

様式2(急) 土砂災害警戒区域・土砂災害特別警戒区域 区域図(参考図)	土砂災害防止法施行令第二条の基準に該当する区域		N 縮尺 1:2,100	自然現象の種類	急傾斜地の崩壊	箇所番号	I-151K2730
	土砂災害防止法施行令第三条の基準に該当する区域			告示番号	千葉県告示第187号 千葉県告示第189号	箇所名	有秋台東1
	土砂等の(移動)高さが1m以下の場合、 土砂等の移動による力が100kN/m ² を超える区域			告示年月日	令和7年3月25日	所在地	市原市有秋台東1丁目、有秋台東2丁目
	土砂等の堆積の高さが3mを超える区域						
	それ以外の区域

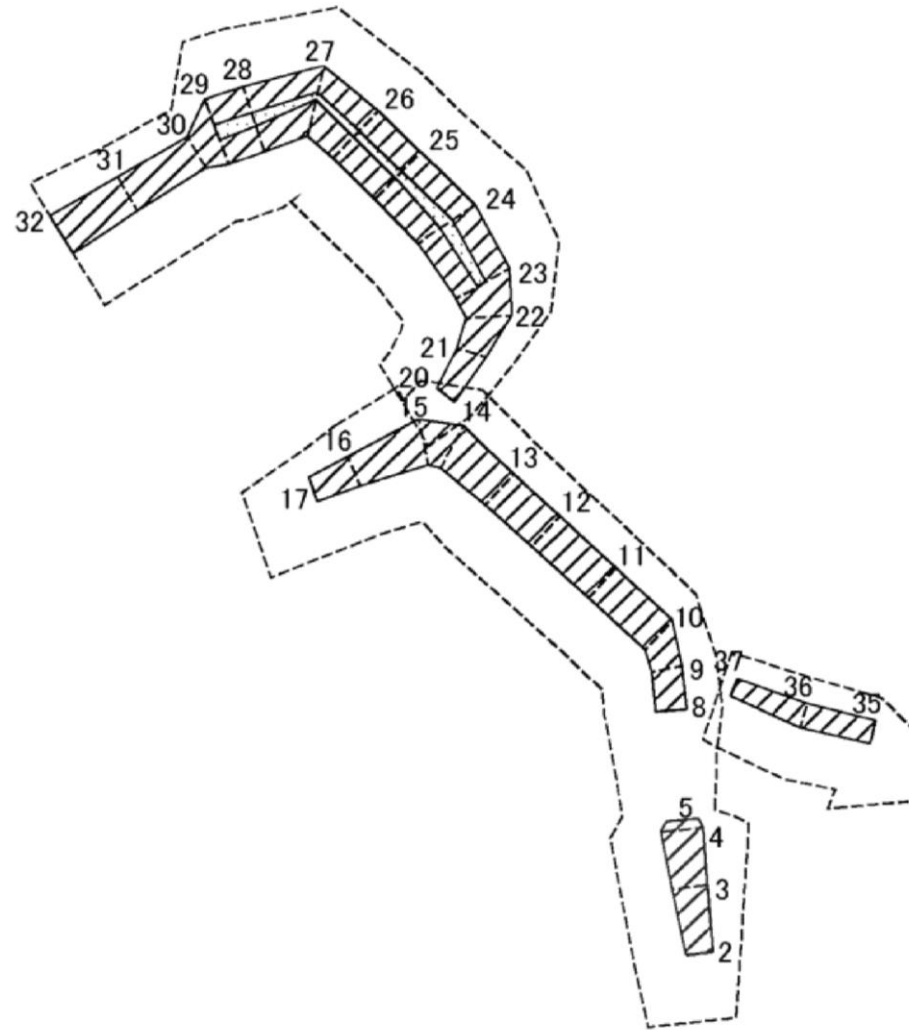
土砂災害警戒区域等の指定の告示に係る図書(様式2-1)

図中の数字は横断測線番号を示す

様式2-1(急)
土砂災害特別警戒区域の区域区分図
(急傾斜地の崩壊に伴う土石等の移動により建築物の地上部に作用すると想定される力)
<力区分:移動>

土砂災害防止法施行令第二条の基準に該当する区域

土砂災害防止法施行令第三条の基準に該当する区域

それ以外の区域

横断測線の区間	土石等の移動により建築物の地上部に作用すると想定される力				土石等の堆積により建築物の地上部に作用すると想定される力				横断測線の区間	土石等の移動により建築物の地上部に作用すると想定される力				土石等の堆積により建築物の地上部に作用すると想定される力			
	土石等の(移動)高さが1m以下の場合、土石等の移動による力が100kN/m ² を超える区域		それ以外の区域		土石等の堆積の高さが3mを超える区域		それ以外の区域			土石等の(移動)高さが1m以下の場合、土石等の移動による力が100kN/m ² を超える区域		それ以外の区域		土石等の堆積の高さが3mを超える区域		それ以外の区域	
	力の大きさのうち最大のもの(kN/m ²)	土石等の高さ(m)	力の大きさのうち最大のもの(kN/m ²)	土石等の高さ(m)	力の大きさのうち最大のもの(kN/m ²)	土石等の高さ(m)	力の大きさのうち最大のもの(kN/m ²)	土石等の高さ(m)		力の大きさのうち最大のもの(kN/m ²)	土石等の高さ(m)	力の大きさのうち最大のもの(kN/m ²)	土石等の高さ(m)	力の大きさのうち最大のもの(kN/m ²)	土石等の高さ(m)	力の大きさのうち最大のもの(kN/m ²)	土石等の高さ(m)
1 ~ 2	-	-	-	-	-	-	-	-	25 ~ 26	106.91	1.00	100.00	1.00	-	-	8.82	1.65
2 ~ 3	-	-	80.30	1.00	-	-	10.43	1.95	26 ~ 27	106.91	1.00	100.00	1.00	-	-	8.82	1.65
3 ~ 4	-	-	88.40	1.00	-	-	10.55	1.97	27 ~ 28	111.87	1.00	100.00	1.00	-	-	9.04	1.69
4 ~ 5	-	-	88.40	1.00	-	-	10.61	1.98	28 ~ 29	112.81	1.00	100.00	1.00	-	-	9.06	1.69
5 ~ 6	-	-	-	-	-	-	-	-	29 ~ 30	-	-	100.00	1.00	-	-	9.06	1.69

6 ~ 7	-	-	-	-	-	-	-	-	30 ~ 31	-	-	81.46	1.00	-	-	8.71	1.63
7 ~ 8	-	-	-	-	-	-	-	-	31 ~ 32	-	-	89.07	1.00	-	-	8.80	1.64
8 ~ 9	-	-	75.13	1.00	-	-	10.61	1.98	33 ~ 34	-	-	-	-	-	-	-	-
9 ~ 10	-	-	86.70	1.00	-	-	10.61	1.98	34 ~ 35	-	-	-	-	-	-	-	-
10 ~ 11	-	-	88.00	1.00	-	-	9.31	1.74	35 ~ 36	-	-	69.56	1.00	-	-	9.95	1.86
11 ~ 12	-	-	88.73	1.00	-	-	9.31	1.74	36 ~ 37	-	-	69.56	1.00	-	-	10.48	1.96
12 ~ 13	-	-	89.41	1.00	-	-	9.25	1.73	37 ~ 38	-	-	-	-	-	-	-	-
13 ~ 14	-	-	94.47	1.00	-	-	9.16	1.71									
14 ~ 15	-	-	94.51	1.00	-	-	9.24	1.73									
15 ~ 16	-	-	94.51	1.00	-	-	10.22	1.91									
16 ~ 17	-	-	77.45	1.00	-	-	10.22	1.91									
17 ~ 18	-	-	-	-	-	-	-	-									
19 ~ 20	-	-	-	-	-	-	-	-									
20 ~ 21	-	-	76.51	1.00	-	-	9.16	1.71									
21 ~ 22	-	-	88.08	1.00	-	-	9.16	1.71									
22 ~ 23	-	-	100.00	1.00	-	-	9.39	1.76									
23 ~ 24	112.35	1.00	100.00	1.00	-	-	9.39	1.76									
24 ~ 25	112.35	1.00	100.00	1.00	-	-	9.05	1.69

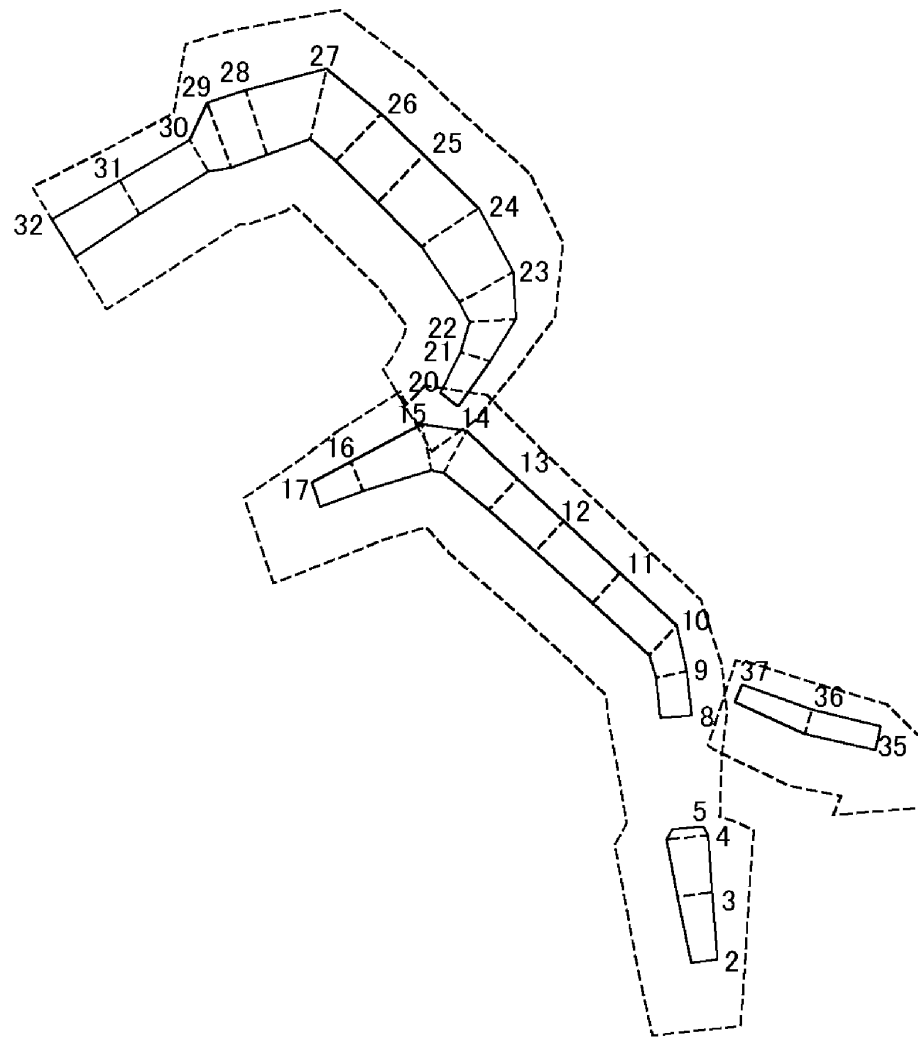
土砂災害警戒区域等の指定の告示に係る図書(様式2-2)

図中の数字は横断測線番号を示す

様式2-2(急)
土砂災害特別警戒区域の区域区分図
(急傾斜地の崩壊に伴う土石等の堆積により
建築物の地上部に作用すると想定される力)
<力区分:堆積>

土砂災害防止法施行令第二条の基準に該当する区域

土砂災害防止法施行令第三条の基準に該当する区域
土石等の堆積の高さが3mを超える区域

それ以外の区域
