土砂災害警戒区域等の指定の告示に係る図書(様式1)

| | 箇所名 | 成東5 |
| | 所在地 | 山武市成東 |

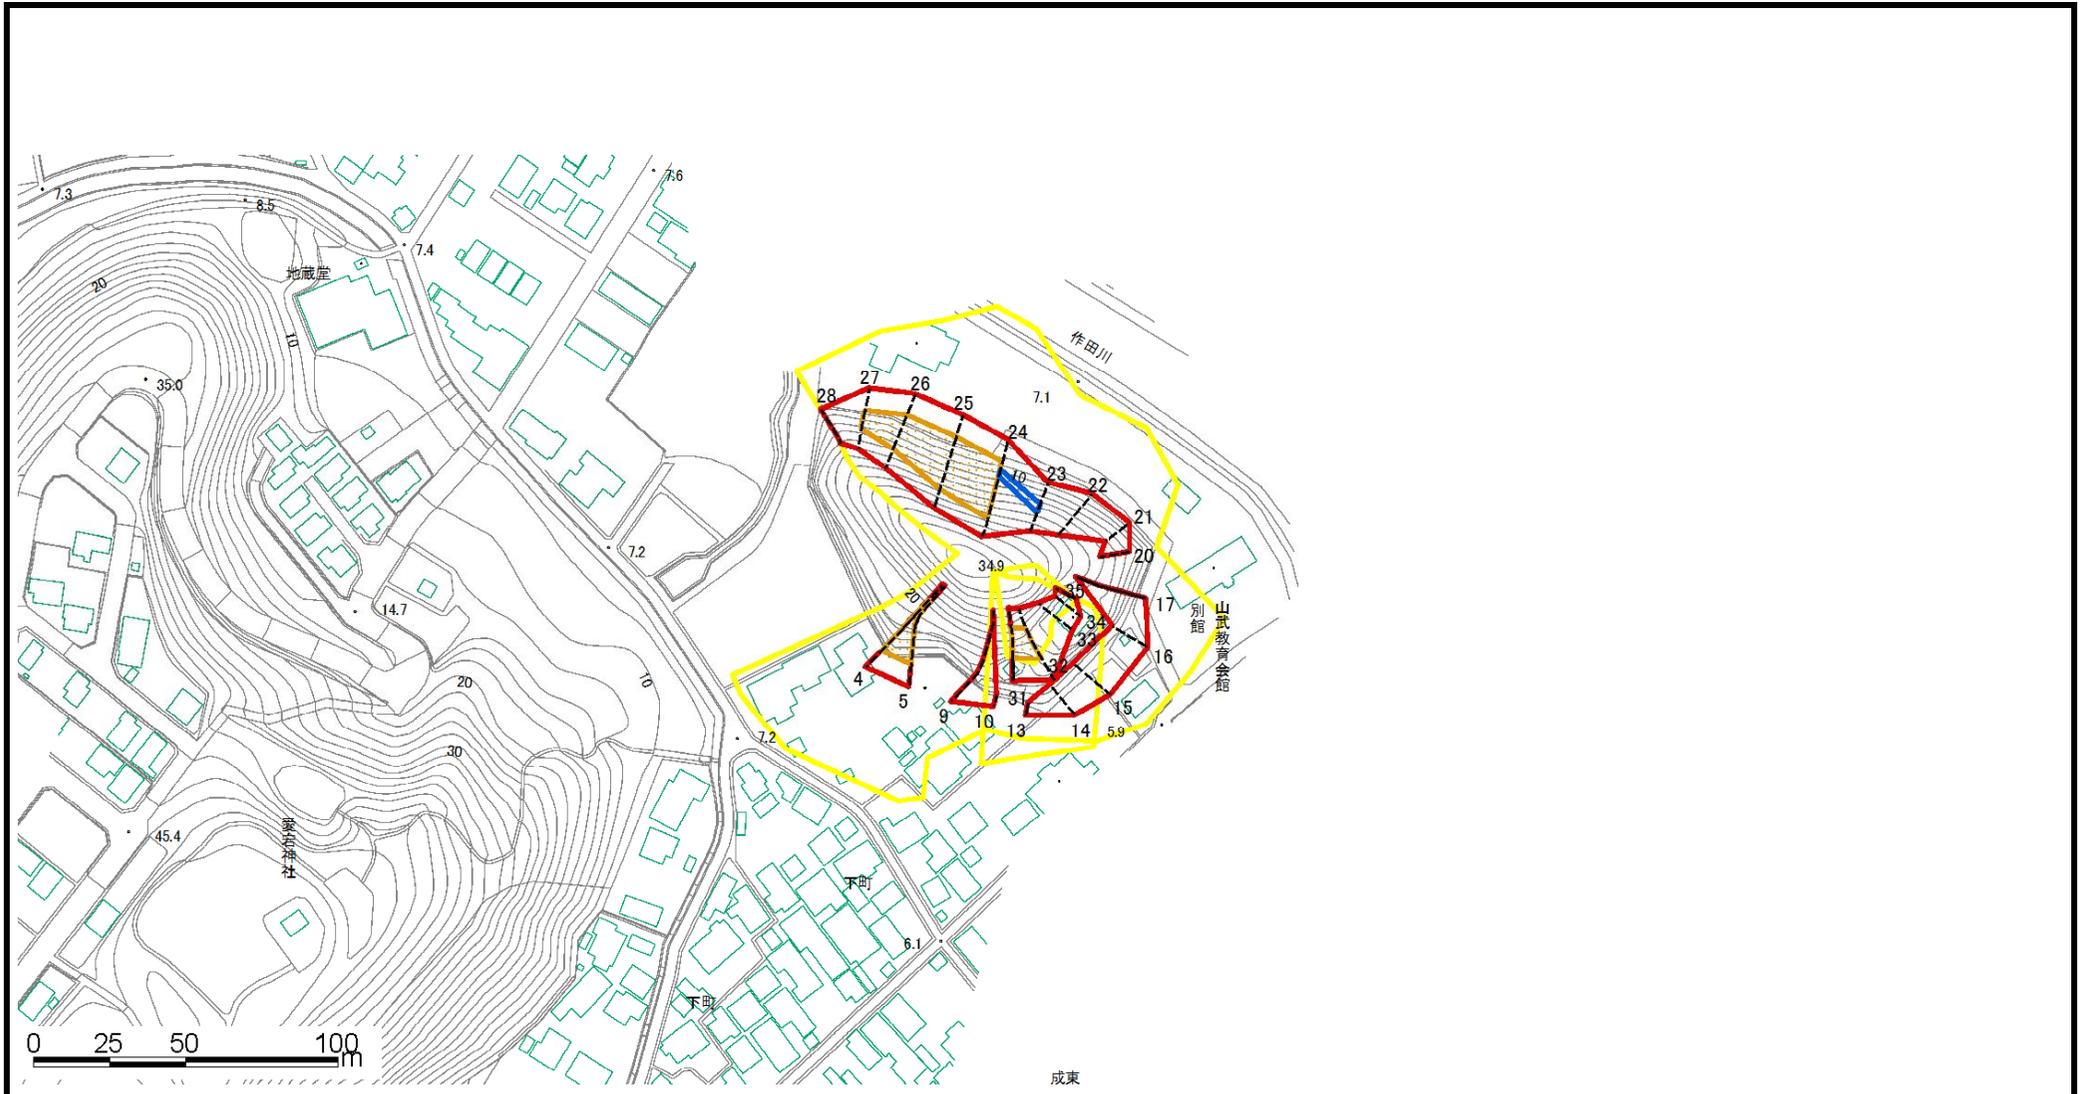
| 様式2(急) 土砂災害警戒区域・土砂災害特別警戒区域 区域 区域図 | 土砂災害防止法施行令第二条の基準に該当する区域 | | | N 縮尺 1:2,500 | 自然現象の種類 | 急傾斜地の崩壊 | 箇所番号 | Ⅱ-110045 |
| | 土砂災害防止法施行令第三条の基準に該当する区域 | 土石等の(移動)高さが1m以下の場合、土石等の移動による力が100kN/m ² を超える区域 | | | 告示番号 | 警戒区域:千葉県告示 第427号 特別警戒区域:千葉県告示 第429号 | 箇所名 | 成東5 |
| | | 土石等の堆積の高さが3mを超える区域 | | | 告示年月日 | 平成30年10月26日 | 所在地 | 山武市成東 |

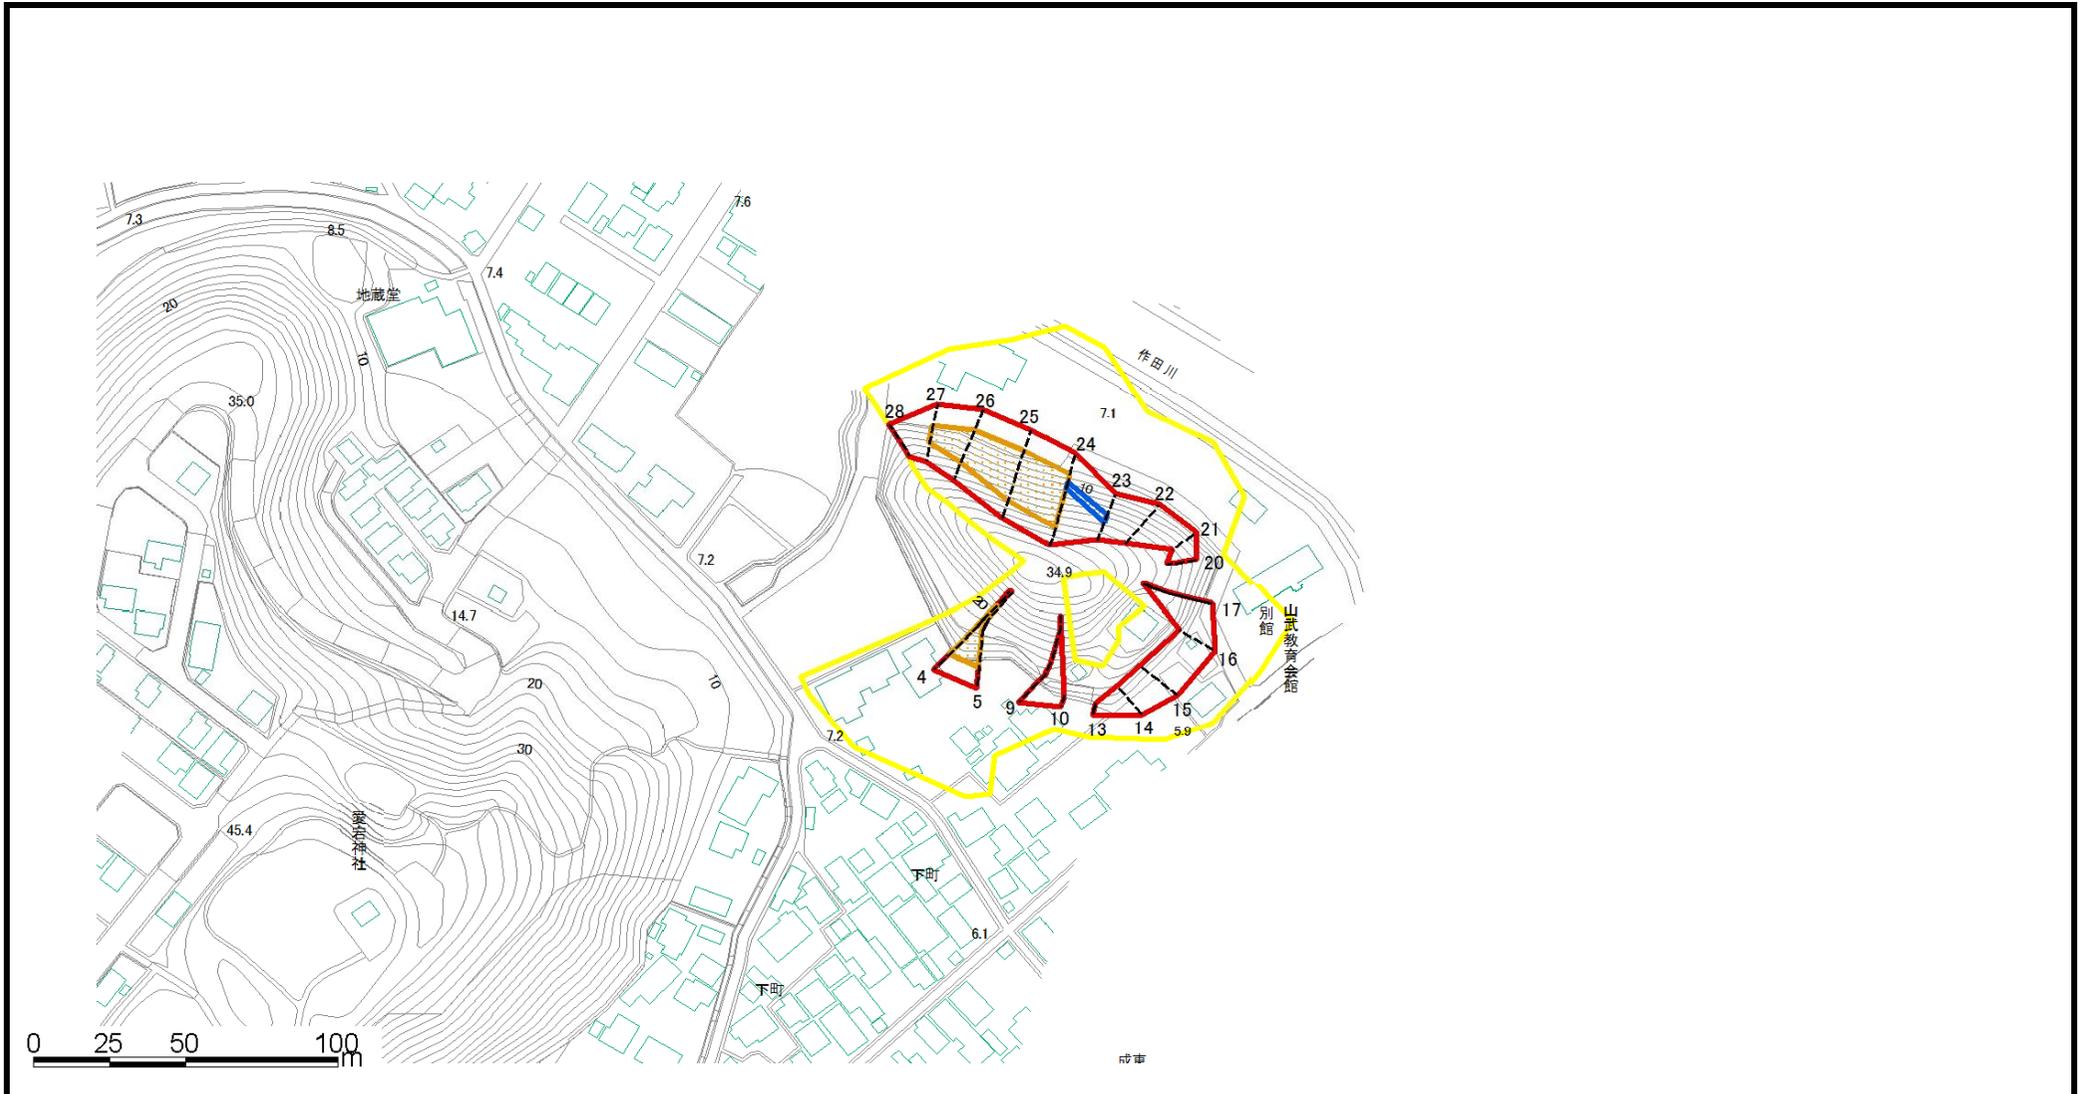
| 様式2(急) 土砂災害警戒区域・土砂災害特別警戒区域 区域図 | 土砂災害防止法施行令第二条の基準に該当する区域 | | | 縮尺 1:2,500 | 自然現象の種類 | 急傾斜地の崩壊 | 箇所番号 | Ⅱ-110045A |
| | 土砂災害防止法施行令第三条の基準に該当する区域 | 土石等の(移動)高さが1m以下の場合、土石等の移動による力が100kN/mを超える区域 | | | 告示番号 | 警戒区域:千葉県告示 第427号 特別警戒区域:千葉県告示 第429号 | 箇所名 | 成東5 |
| | | 土石等の堆積の高さが3mを超える区域 | | | 告示年月日 | 平成30年10月26日 | 所在地 | 山武市成東 |

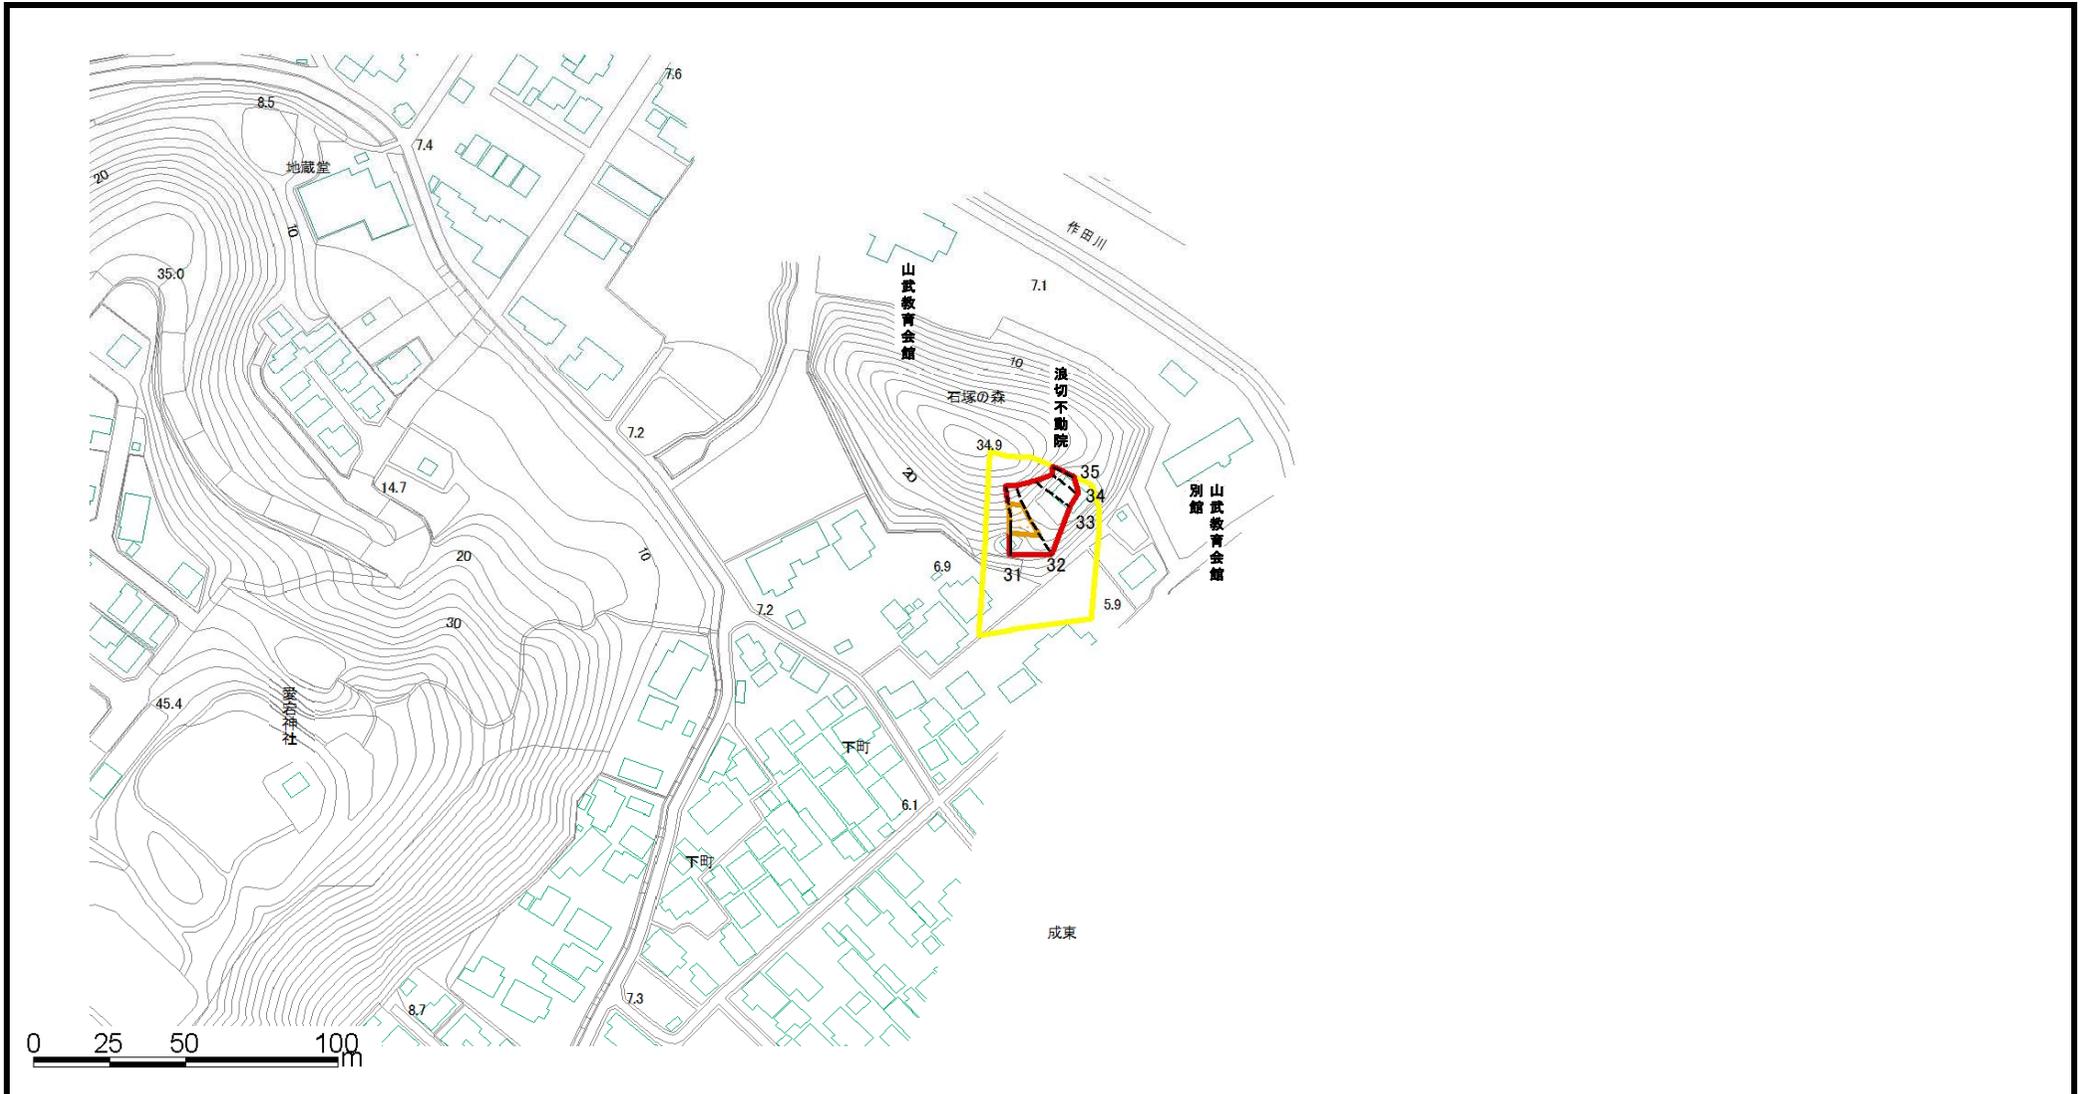
| 様式2(急) 土砂災害警戒区域・土砂災害特別警戒区域 区域 区域図 | 土砂災害防止法施行令第二条の基準に該当する区域 | | | N 縮尺 1:2,500 | 自然現象の種類 | 急傾斜地の崩壊 | 箇所番号 | Ⅱ-110045B |
| | 土砂災害防止法施行令第三条の基準に該当する区域 | 土石等の(移動)高さが1m以下の場合、土石等の移動による力が100kN/mを超える区域 | | | 告示番号 | 警戒区域:千葉県告示 第427号 特別警戒区域:千葉県告示 第429号 | 箇所名 | 成東5 |
| | | 土石等の堆積の高さが3mを超える区域 | | | 告示年月日 | 平成30年10月26日 | 所在地 | 山武市成東 |

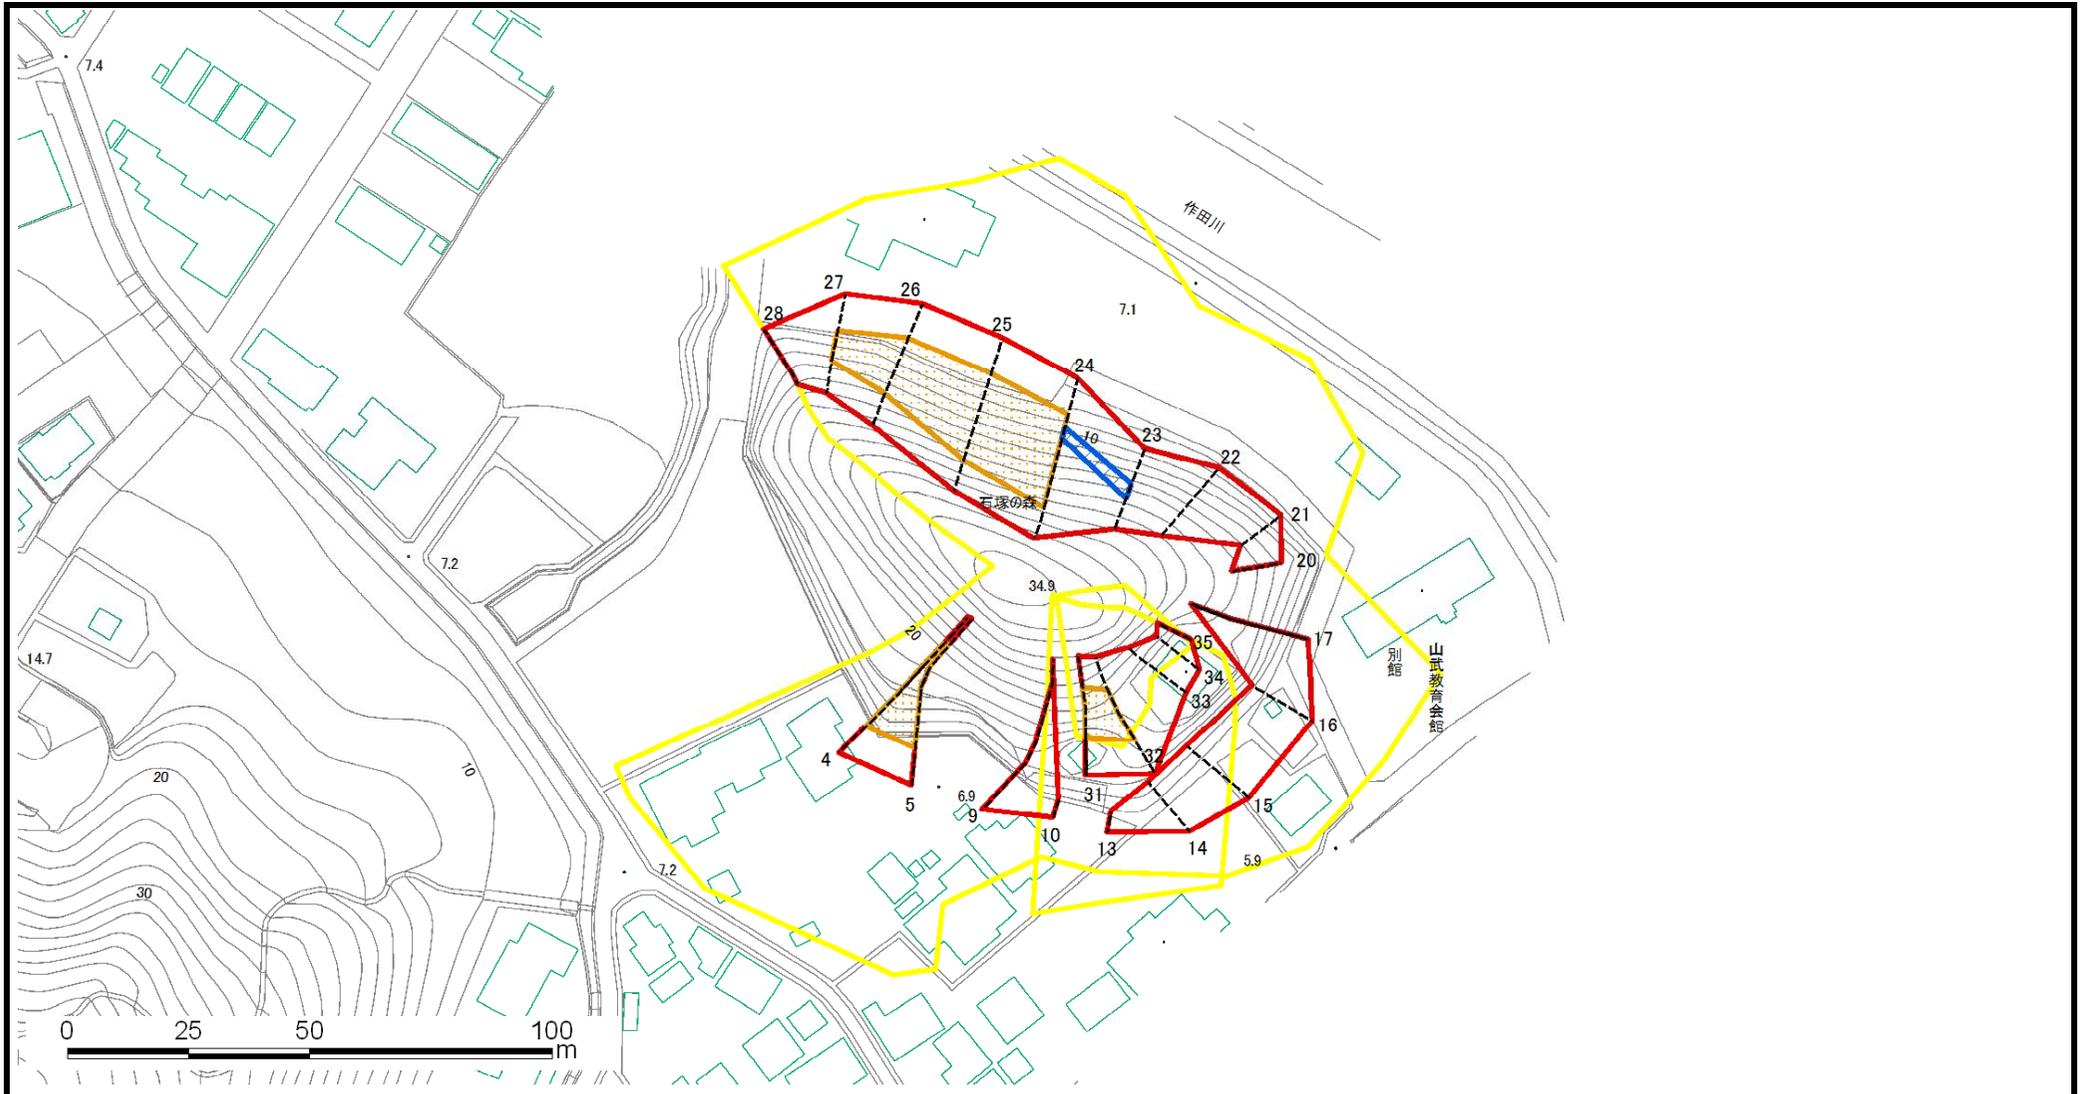
| 様式2(急) 土砂災害警戒区域・土砂災害特別警戒区域 区域図(参考図) | 土砂災害防止法施行令第二条の基準に該当する区域 | | | N 縮尺 1:1,500 | 自然現象の種類 | 急傾斜地の崩壊 | 箇所番号 | Ⅱ-110045 |
| | 土砂災害防止法施行令第三条の基準に該当する区域 | 土石等の(移動)高さが1m以下の場合、土石等の移動による力が100kN/m ² を超える区域 | | | 告示番号 | 警戒区域:千葉県告示 第427号 特別警戒区域:千葉県告示 第429号 | 箇所名 | 成東5 |
| | | 土石等の堆積の高さが3mを超える区域 | | 告示年月日 | 平成30年10月26日 | 所在地 | 山武市成東 | |

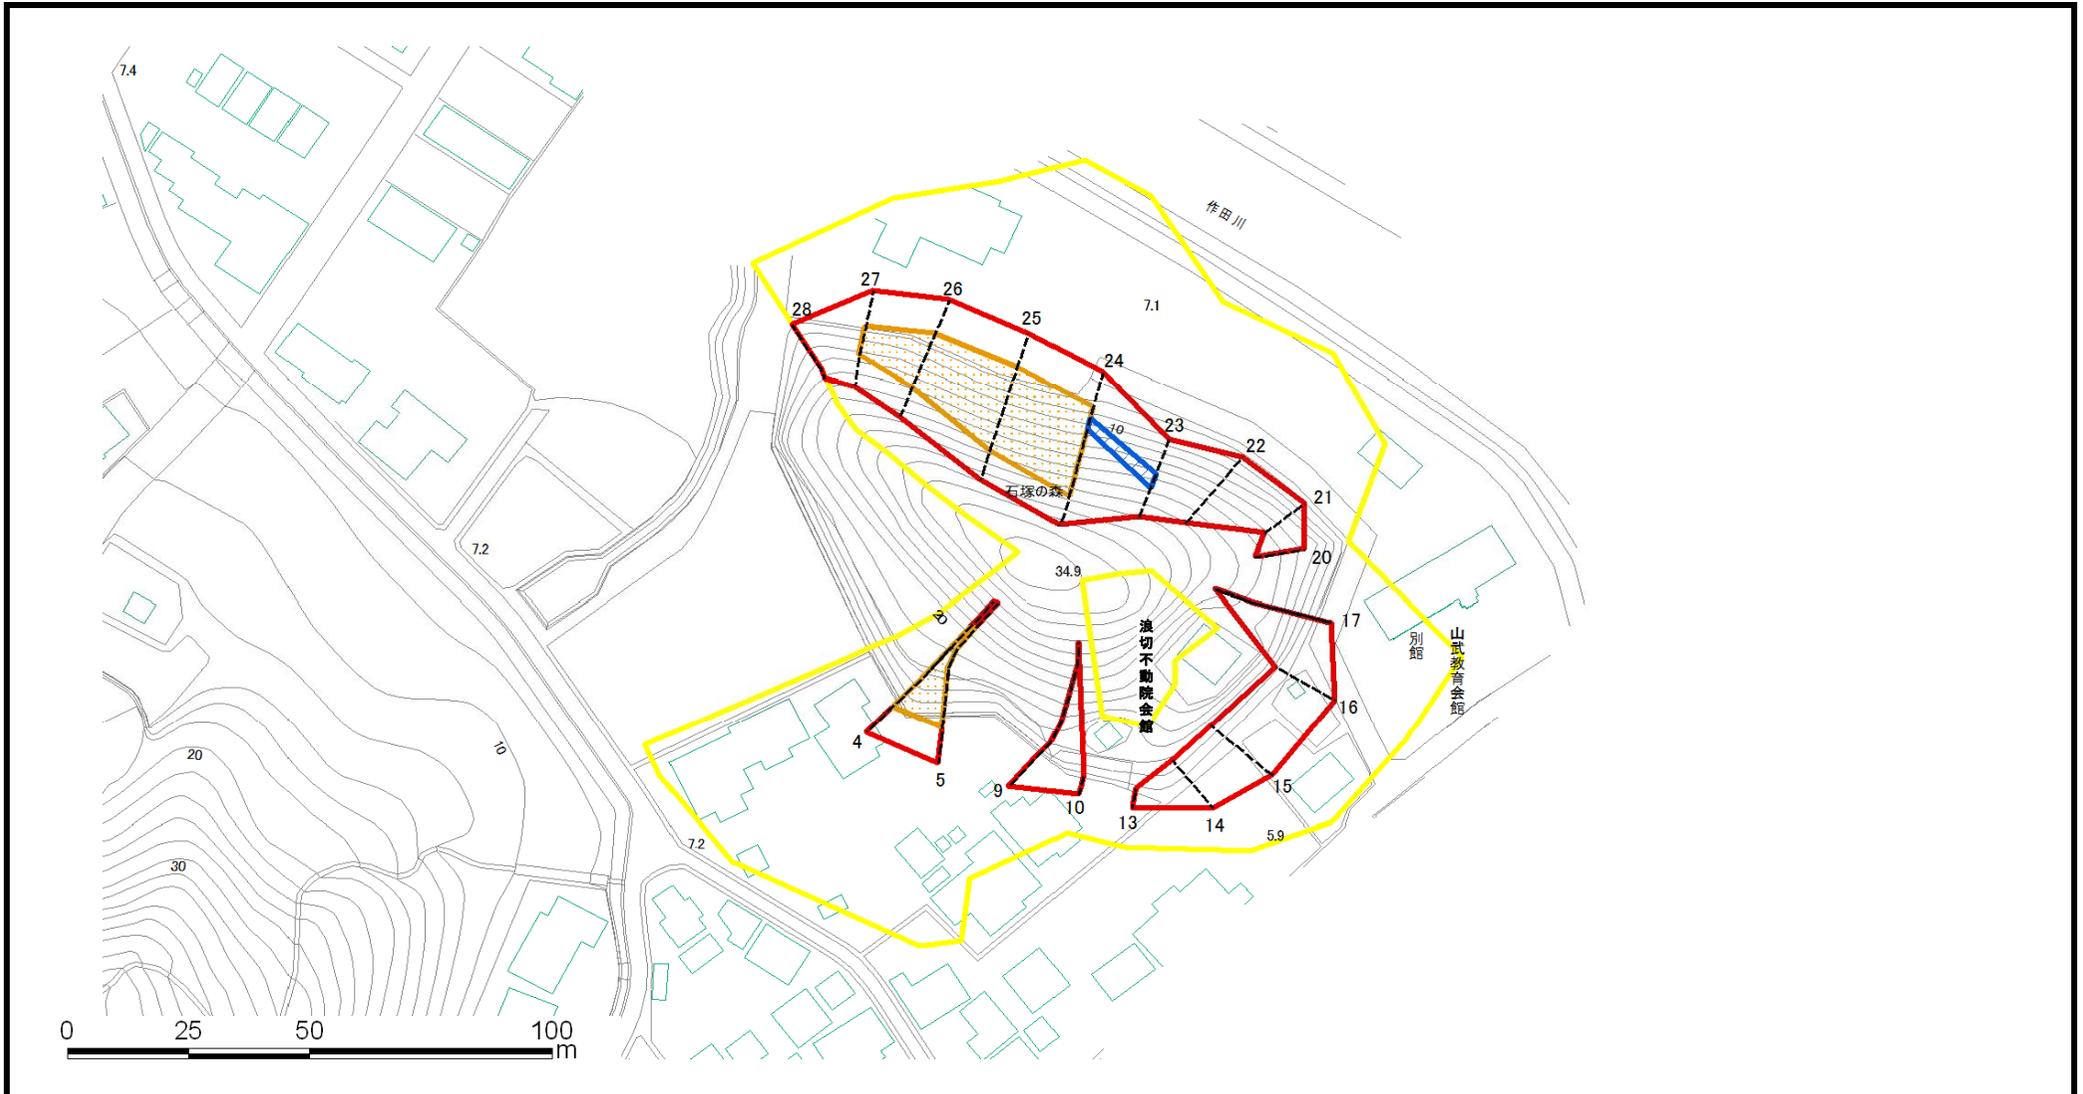
| 様式2(急) 土砂災害警戒区域・土砂災害特別警戒区域 区域 区域図(参考図) | 土砂災害防止法施行令第二条の基準に該当する区域 | | | N 縮尺 1:1,500 | 自然現象の種類 | 急傾斜地の崩壊 | 箇所番号 | Ⅱ-110045A |
| | 土砂災害防止法施行令第三条の基準に該当する区域 | 土石等の(移動)高さが1m以下の場合、土石等の移動による力が100kN/m ² を超える区域 | | | 告示番号 | 警戒区域:千葉県告示 第427号 特別警戒区域:千葉県告示 第429号 | 箇所名 | 成東5 |
| | | 土石等の堆積の高さが3mを超える区域 | | | 告示年月日 | 平成30年10月26日 | 所在地 | 山武市成東 |

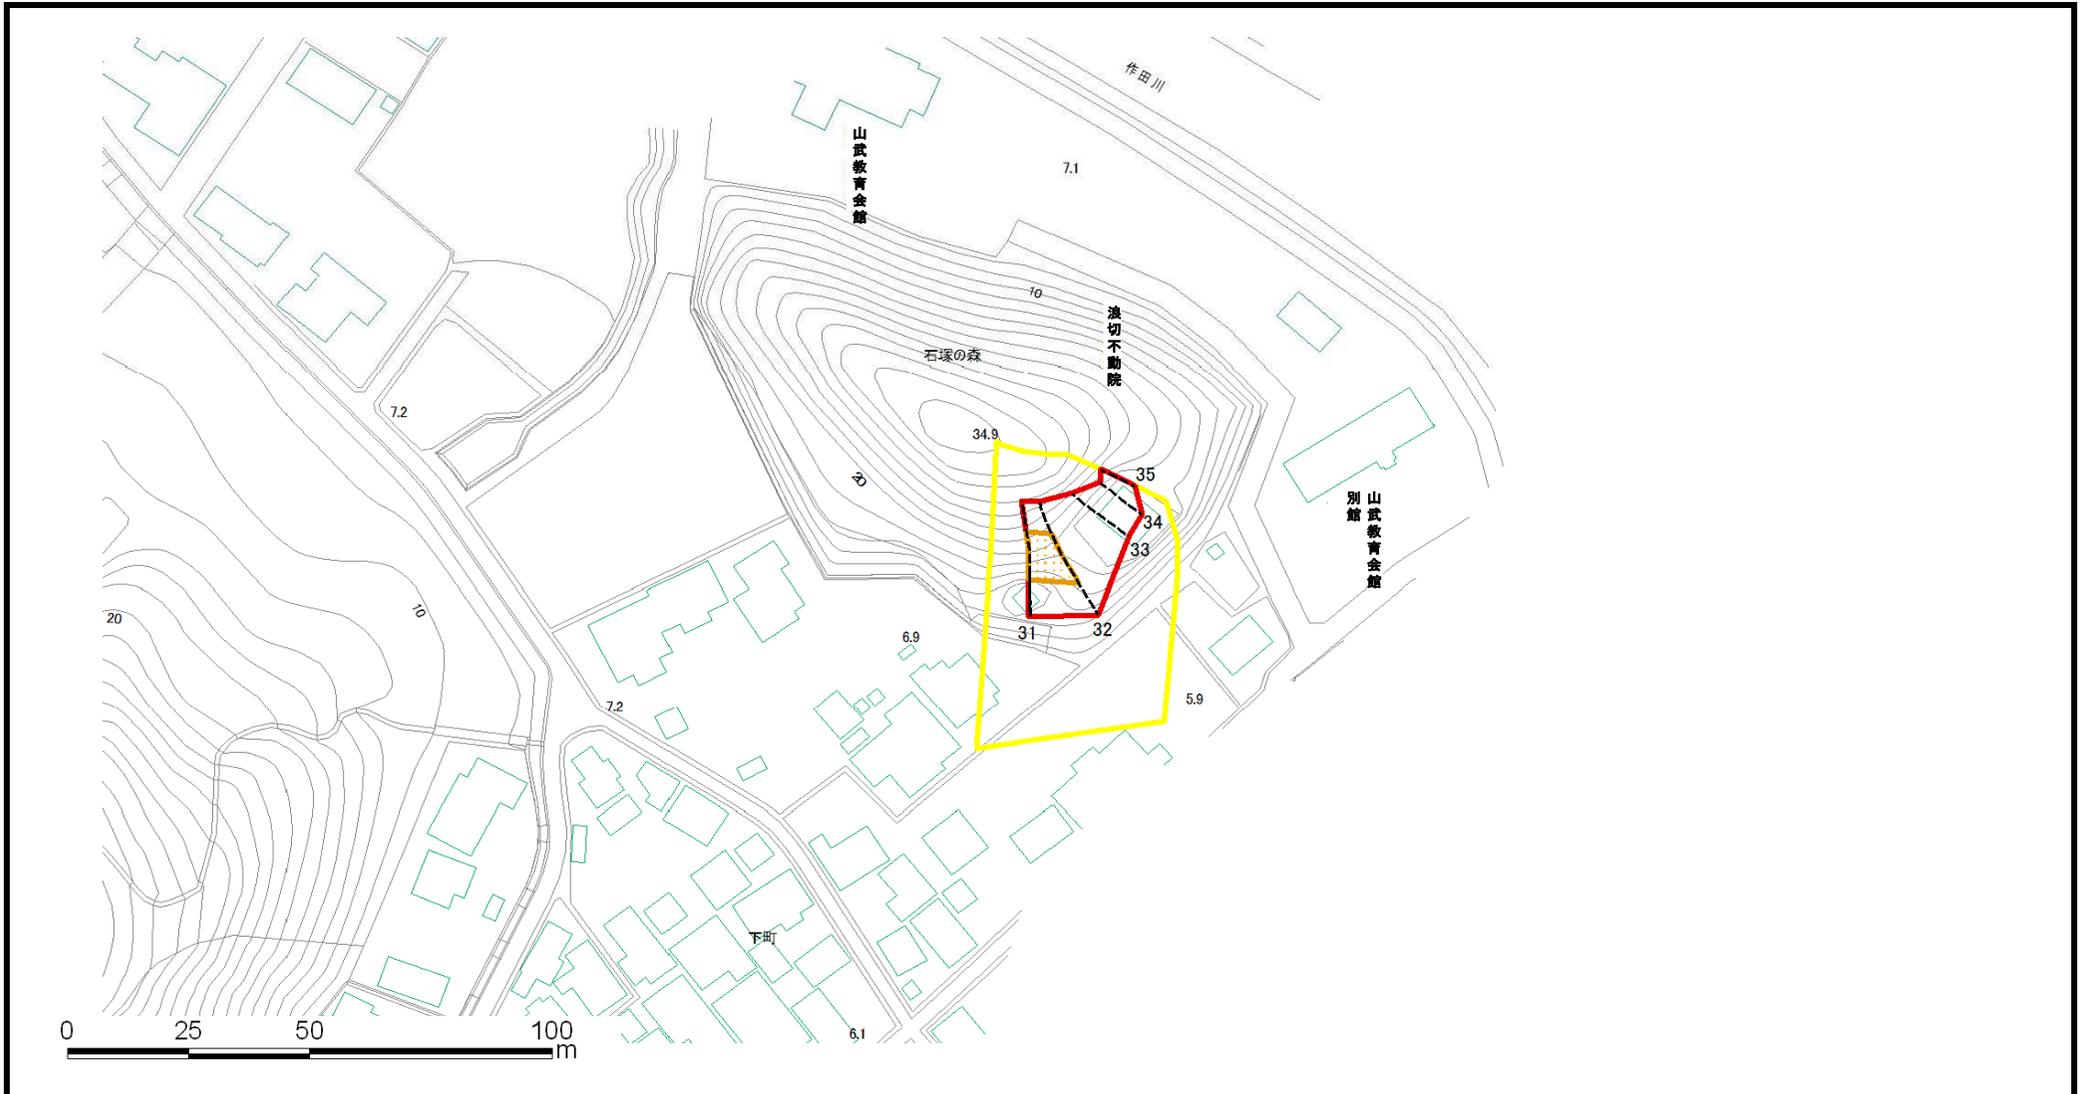
| 様式2(急) 土砂災害警戒区域・土砂災害特別警戒区域 区域 区域図(参考図) | 土砂災害防止法施行令第二条の基準に該当する区域 | | | N 縮尺 1:1,500 | 自然現象の種類 | 急傾斜地の崩壊 | 箇所番号 | Ⅱ-110045B |
| | 土砂災害防止法施行令第三条の基準に該当する区域 | 土石等の(移動)高さが1m以下の場合、土石等の移動による力が100kN/m ² を超える区域 | | | 告示番号 | 警戒区域:千葉県告示 第427号 特別警戒区域:千葉県告示 第429号 | 箇所名 | 成東5 |
| | | 土石等の堆積の高さが3mを超える区域 | | 告示年月日 | 平成30年10月26日 | 所在地 | 山武市成東 | |

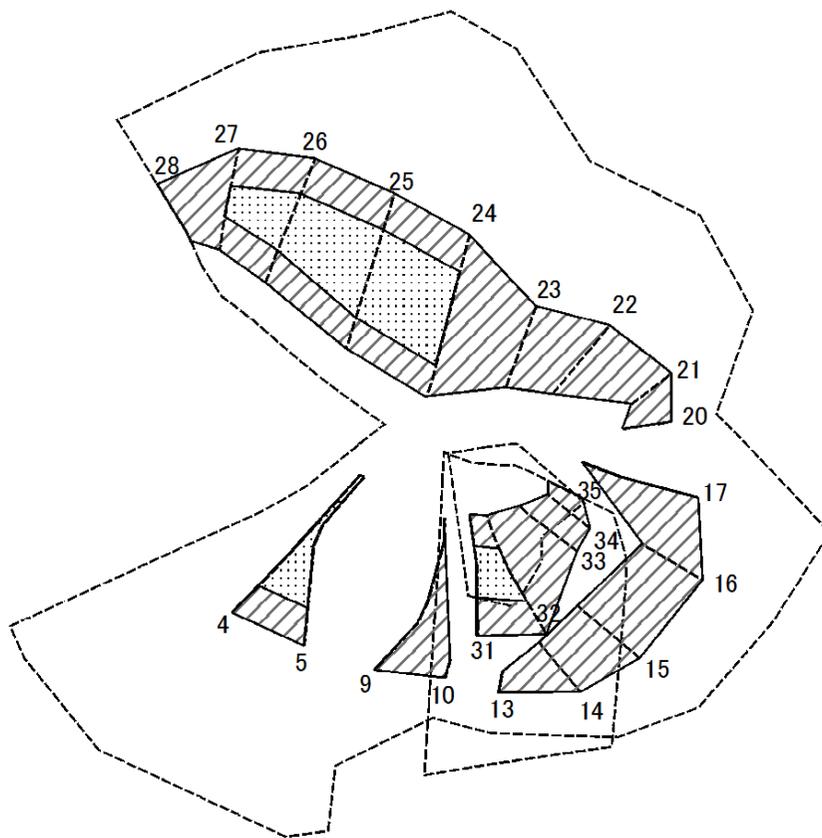
図中の数字は区域の区分番号を表す

| 様式2-1(急) 土砂災害特別警戒区域の区域区分図 (急傾斜地の崩壊に伴う土石などの移動により建築物の地上部に作用すると想定される力) | 土砂災害防止法施行令第二条の基準に該当する区域 | | N 縮尺 1:1,500 | 自然現象の種類 | 急傾斜地の崩壊 | 箇所番号 | Ⅱ-110045 |
| | 土砂災害防止法施行令第三条の基準に該当する区域 | 土石等の(移動)高さが1m以下の場合、土石等の移動による力が100kN/m ² を超える区域 | | 告示番号 | 警戒区域:千葉県告示 第427号 特別警戒区域:千葉県告示 第429号 | 箇所名 | 成東5 |

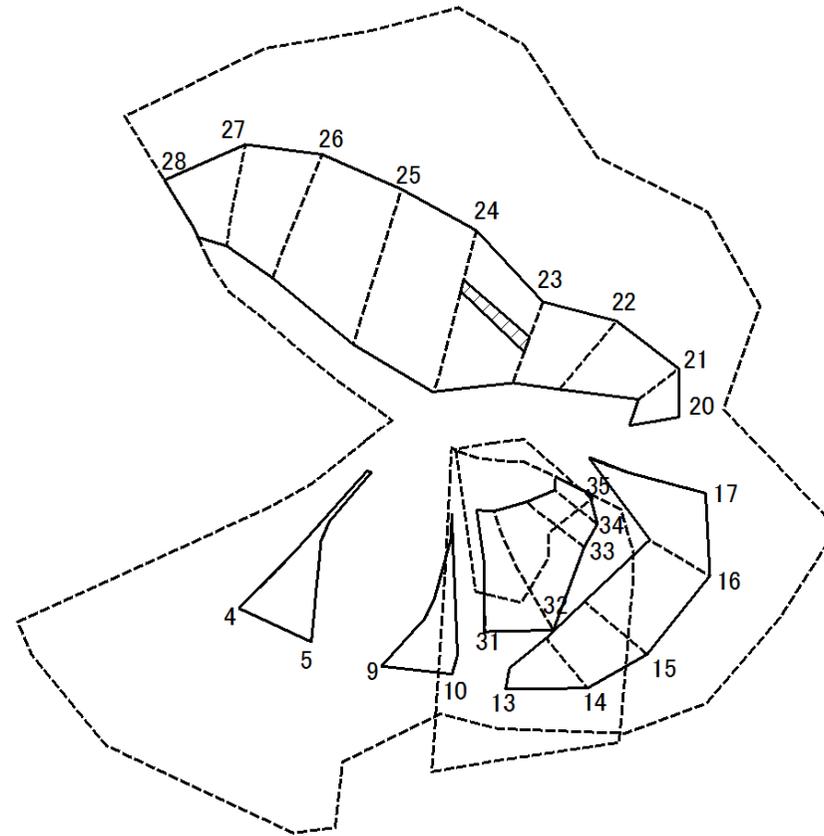
図中の数字は区域の区分番号を表す

| 様式2-2(急) 土砂災害特別警戒区域の区域区分図 (急傾斜地の崩壊に伴う土石などの堆積により建築物の地上部に作用すると想定される力) | 土砂災害防止法施行令第二条の基準に該当する区域 | | N 縮尺 1:1,500 | 自然現象の種類 | 急傾斜地の崩壊 | 箇所番号 | Ⅱ-110045 |
| | 土砂災害防止法施行令第三条の基準に該当する区域 | 土石等の堆積の高さが3mを超える区域 | | 告示番号 | 警戒区域:千葉県告示 第427号 特別警戒区域:千葉県告示 第429号 | 箇所名 | 成東5 |
