# 急傾斜地の崩壊区域調書

様式5-4 危害のおそれのある土地等の平坦部展開図

| 急傾斜地の位置 | 箇所番号 | I-0614 | 箇所名 | 大久保1 | 所在地 | 千葉県香取郡東庄町大久保 |

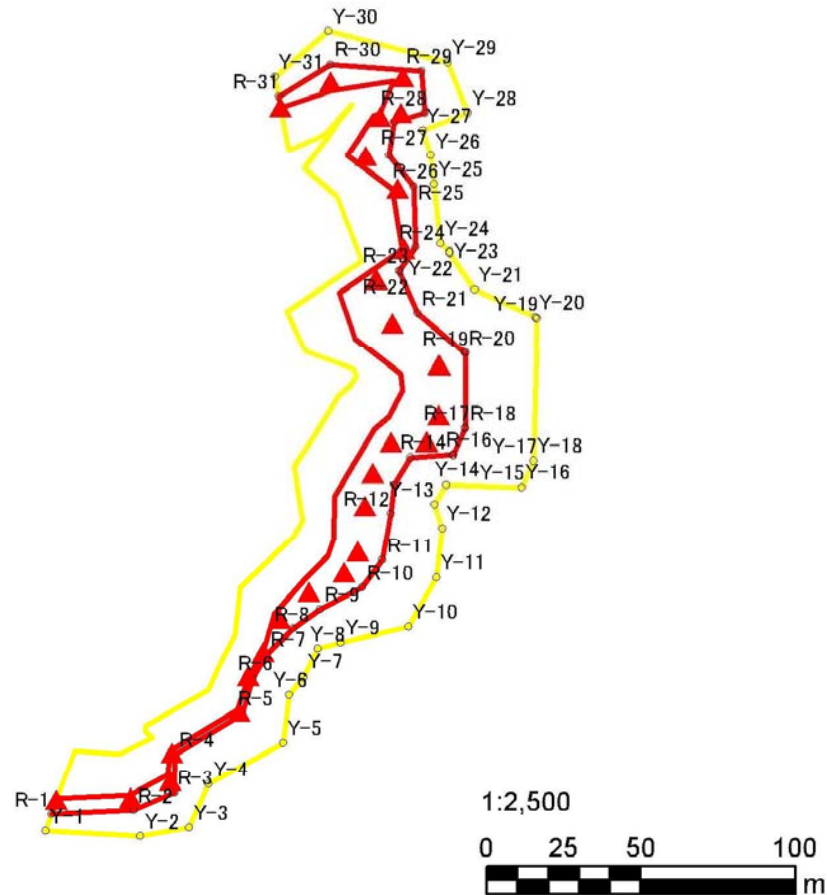
この図は1/2500地形図上で展開した、警戒区域・特別警戒区域について設定(基準)点及び下端(点)位置の実測(計測)値から、平坦部の範囲について推計(展開)したものである
