# 土砂災害警戒区域等の指定の告示に係る図書(様式1)

土砂災害警戒区域・土砂災害特別警戒区域  
位置図

II-012K2084

横橋町14

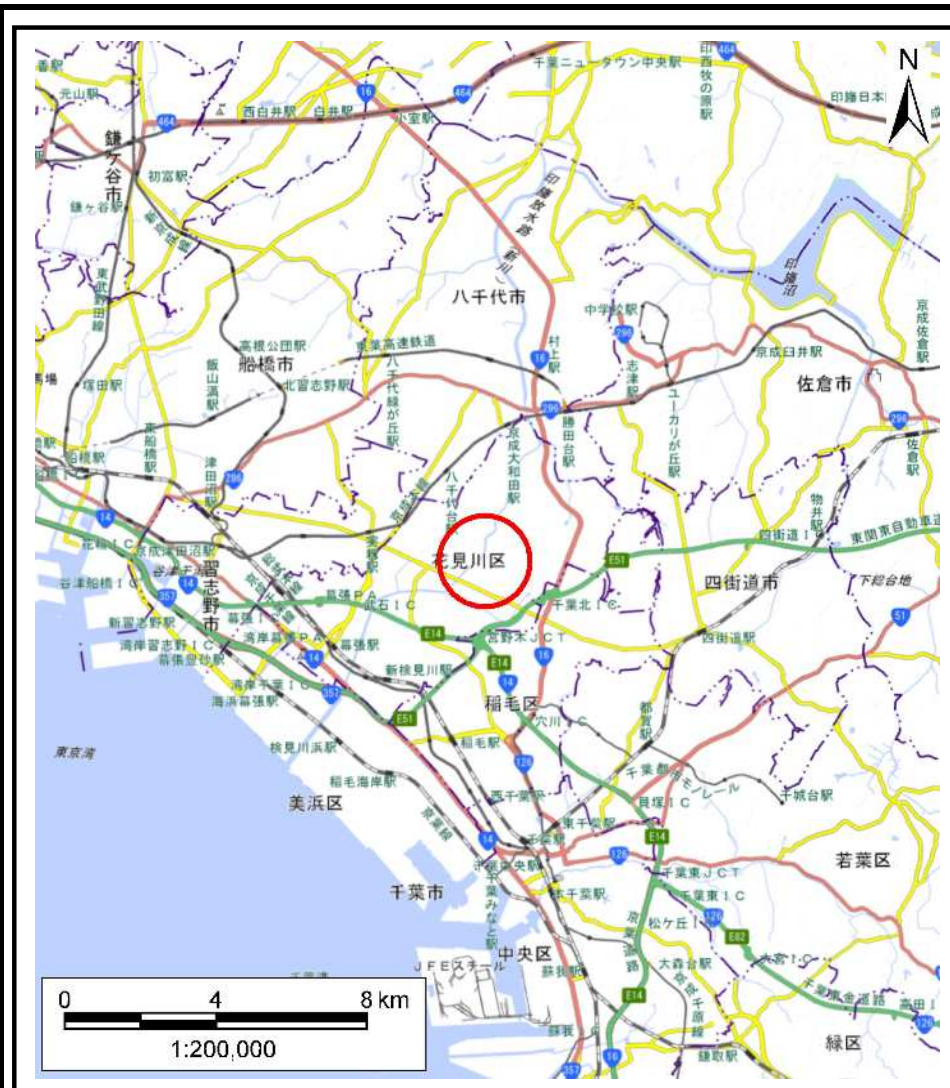
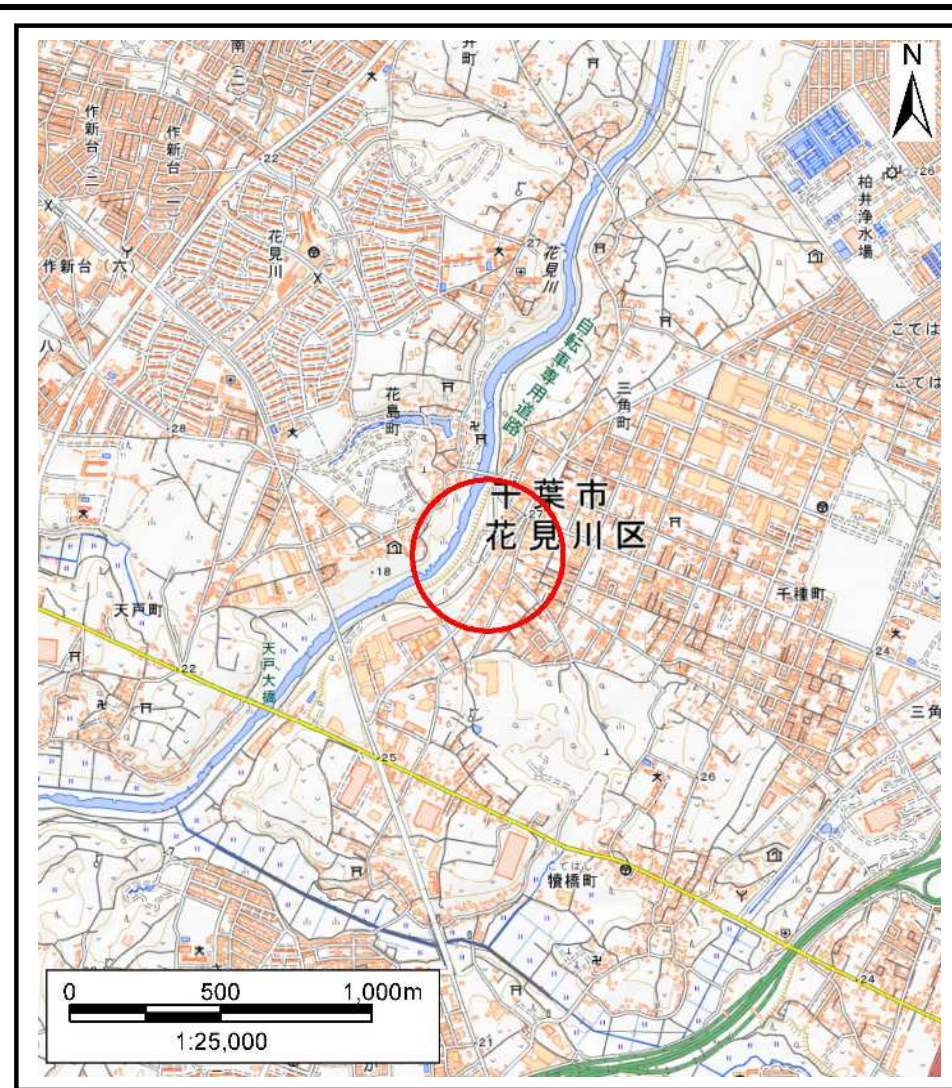
急傾斜地の崩壊

千葉市花見川区横橋町、三角町

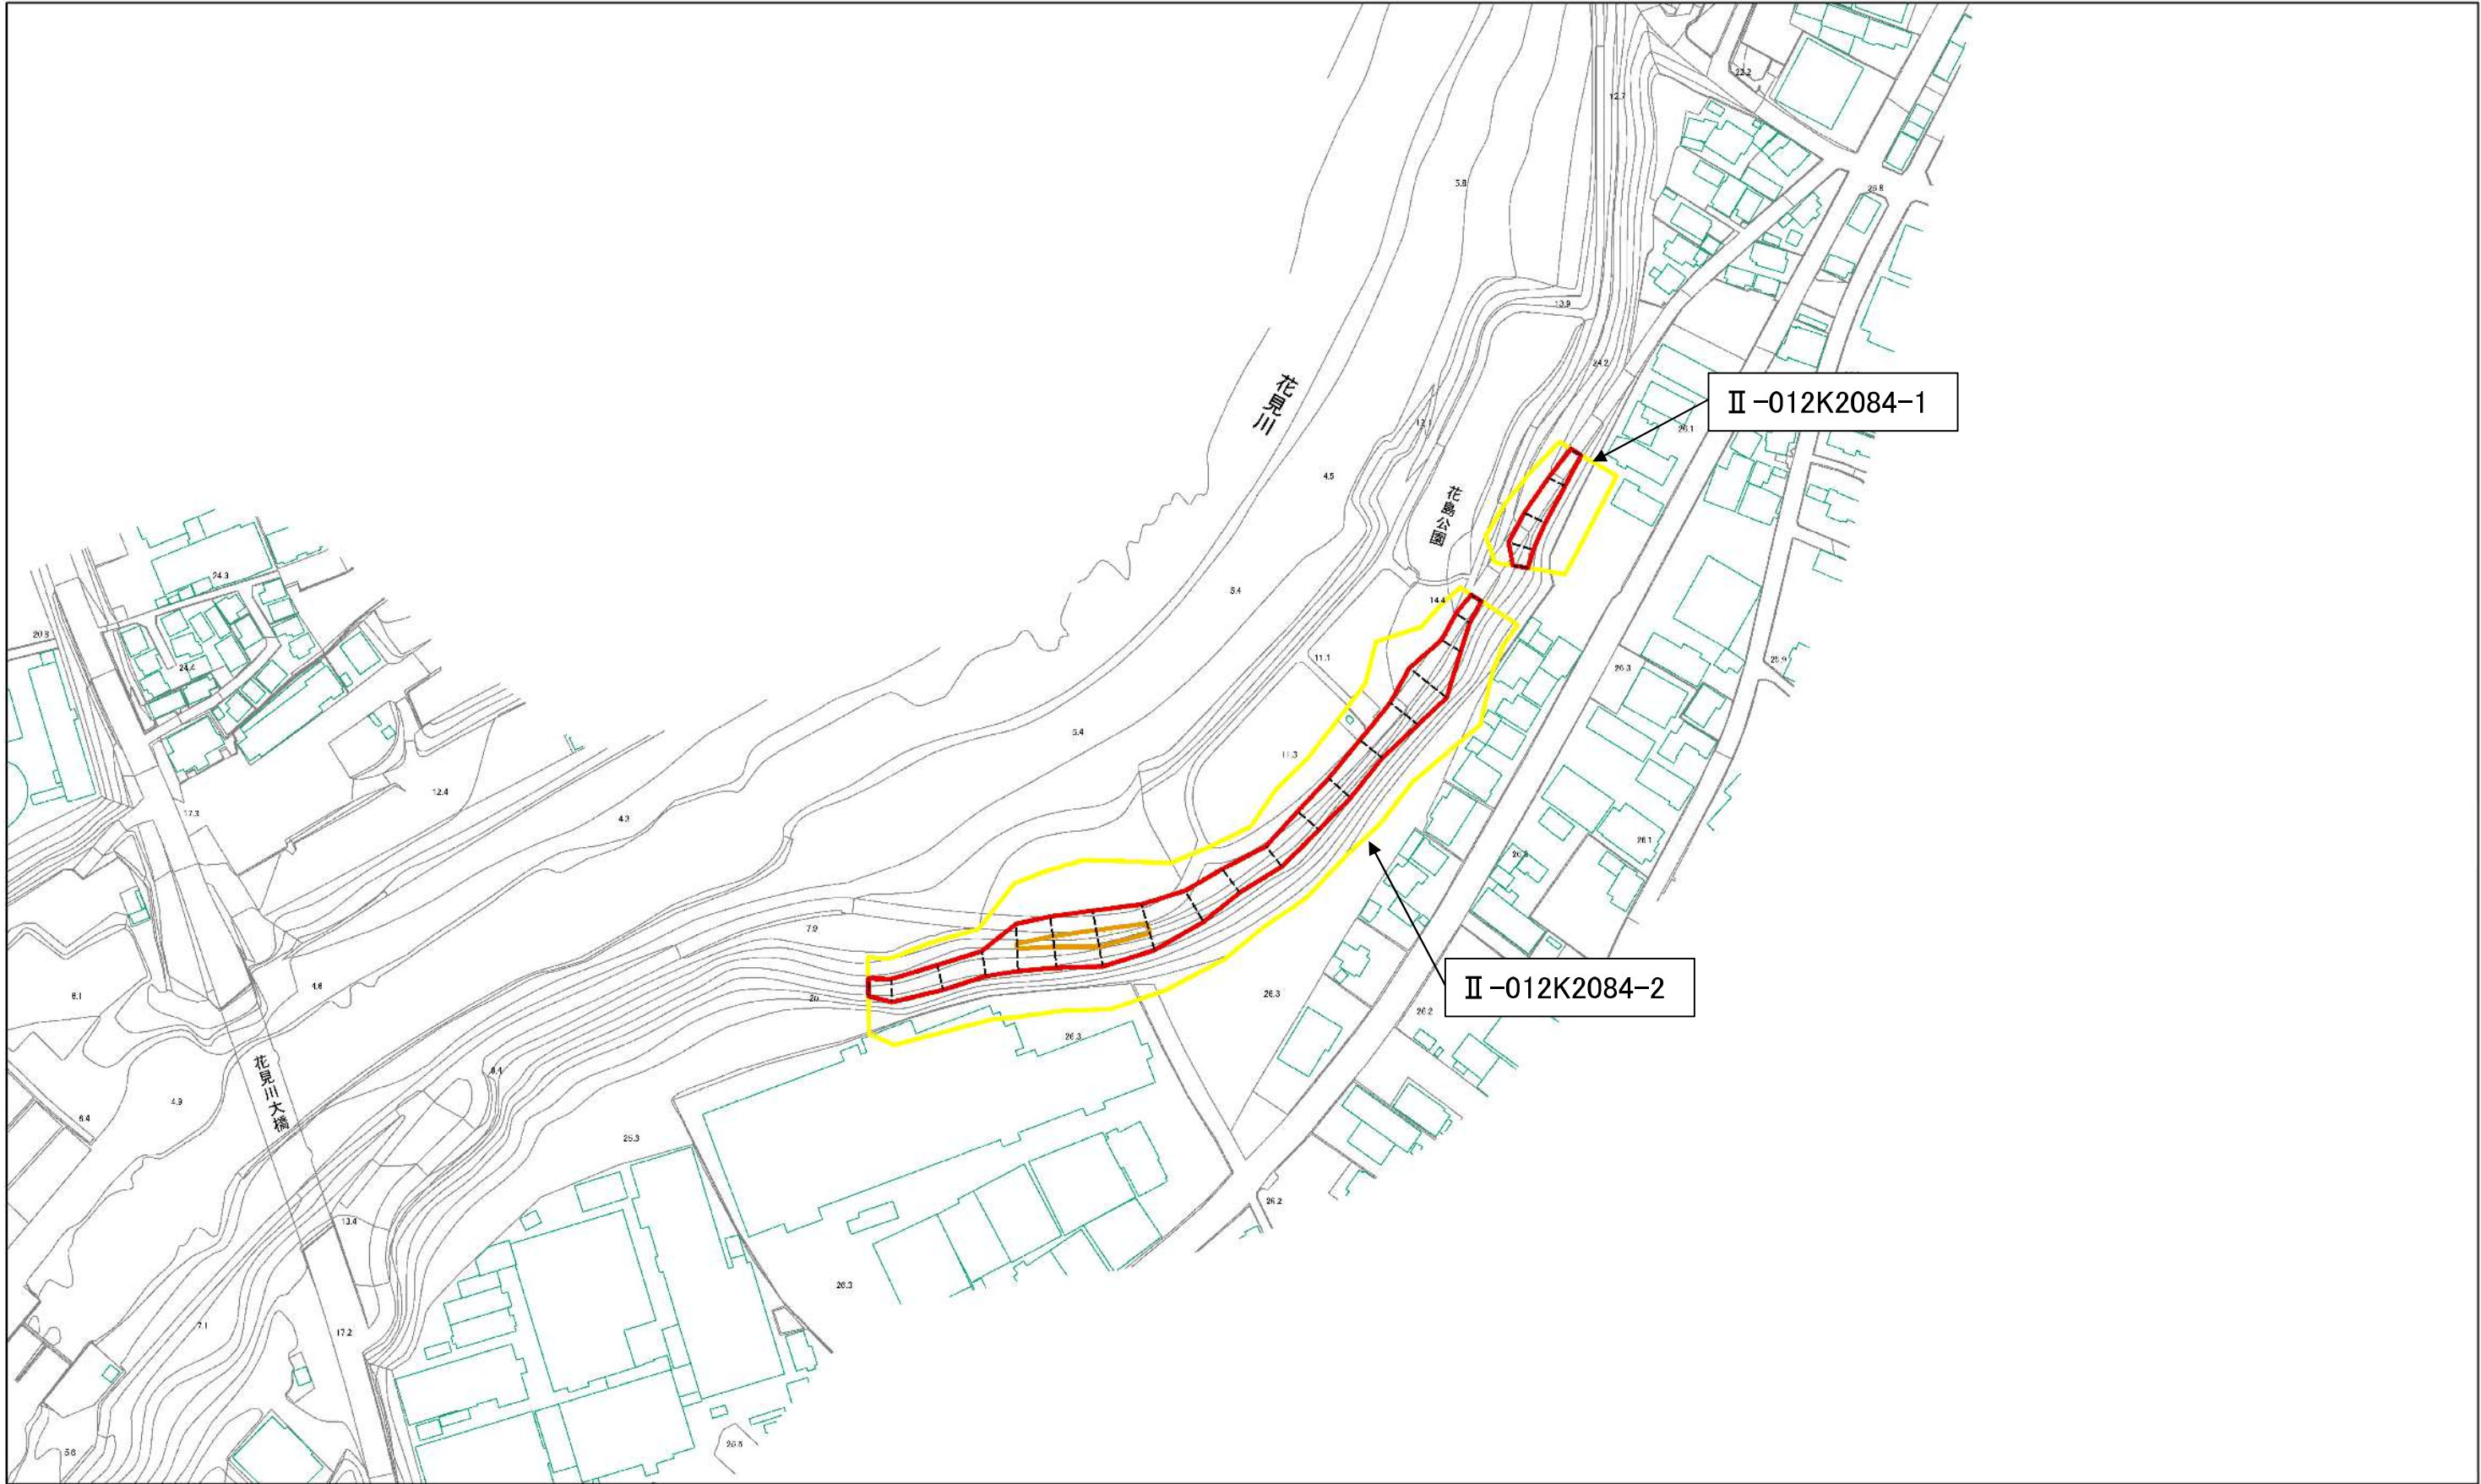
様式2(急)  
土砂災害警戒区域・土砂災害特別警戒区域  
区域図(その1)

図中の数字は横断測線番号を示す

| 土砂災害防止法施行令第二条の基準に該当する区域 | | | <br>縮尺<br>1:2,500 | 自然現象の種類 | 急傾斜地の崩壊 | 箇所番号 | II-012K2084 |
| 土砂災害防止法施行令第三条の基準に該当する区域 | 土石等の(移動)高さが1m以下の場合、土石等の移動による力が100kN/mを超える区域 | | | 告示番号 | | 箇所名 | 横橋町14 |
| | 土石等の堆積の高さが3mを超える区域 | | | 告示年月日 | | 所在地 | 千葉市花見川区横橋町、三角町 |
