# 土砂災害警戒区域等の指定の告示に係る図書(様式1)

土砂災害警戒区域・土砂災害特別警戒区域  
位置図

箇所番号 II-051K2064

箇所名 岩富町10

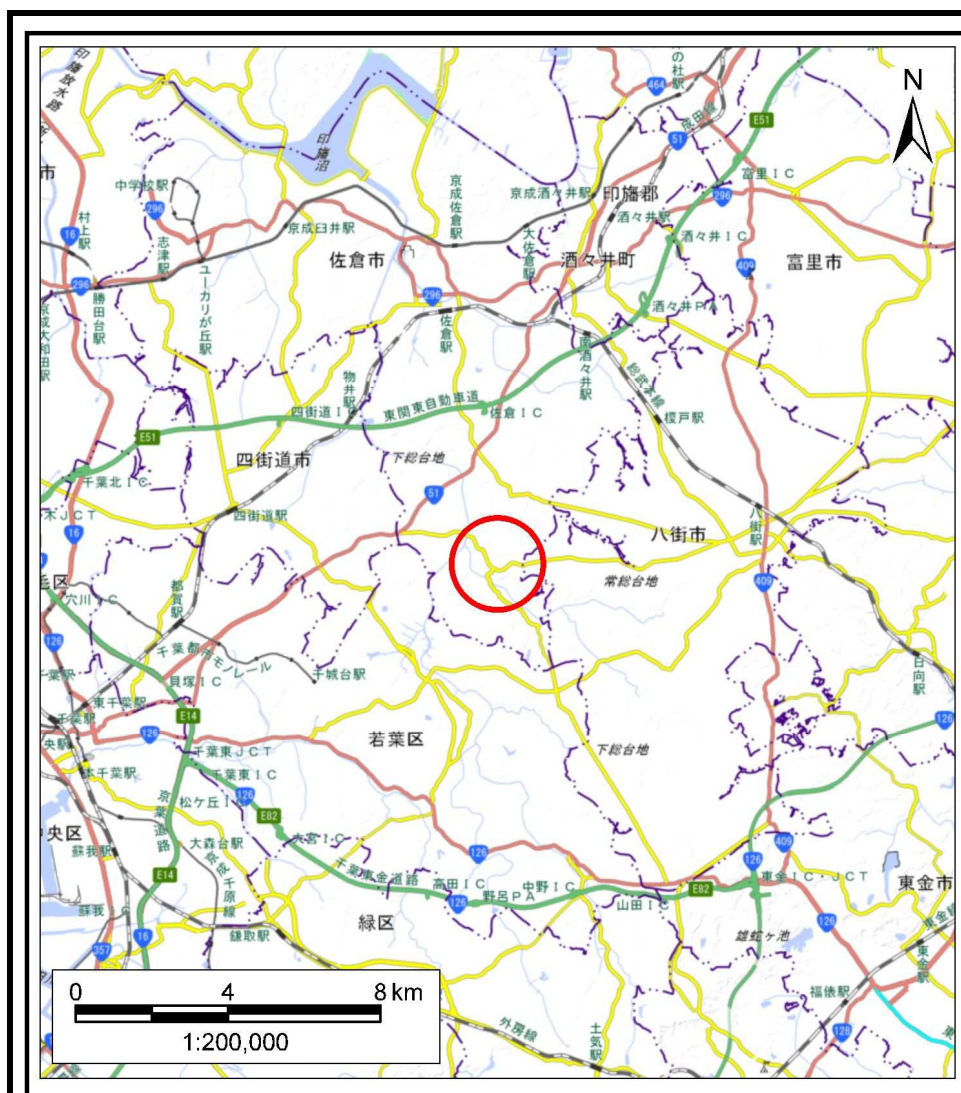
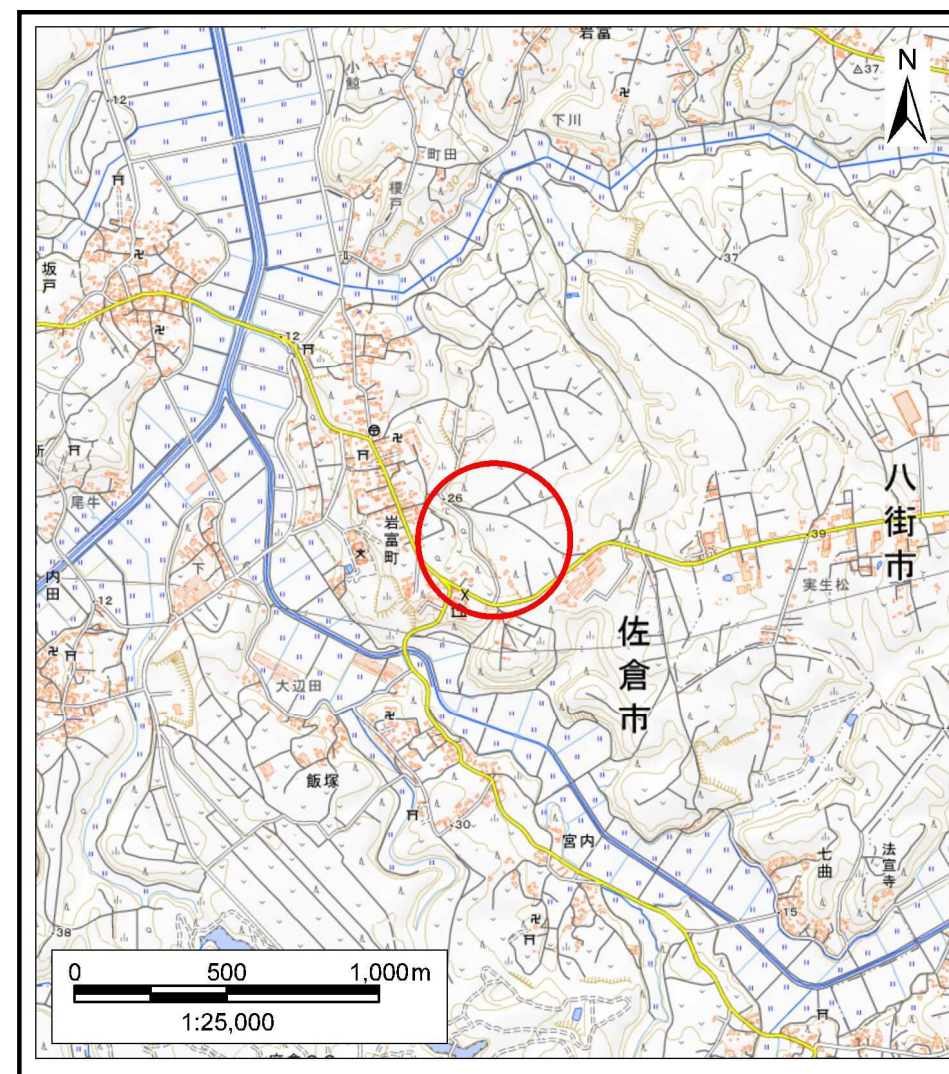
自然現象の種類 急傾斜地の崩壊

所在地 佐倉市岩富町

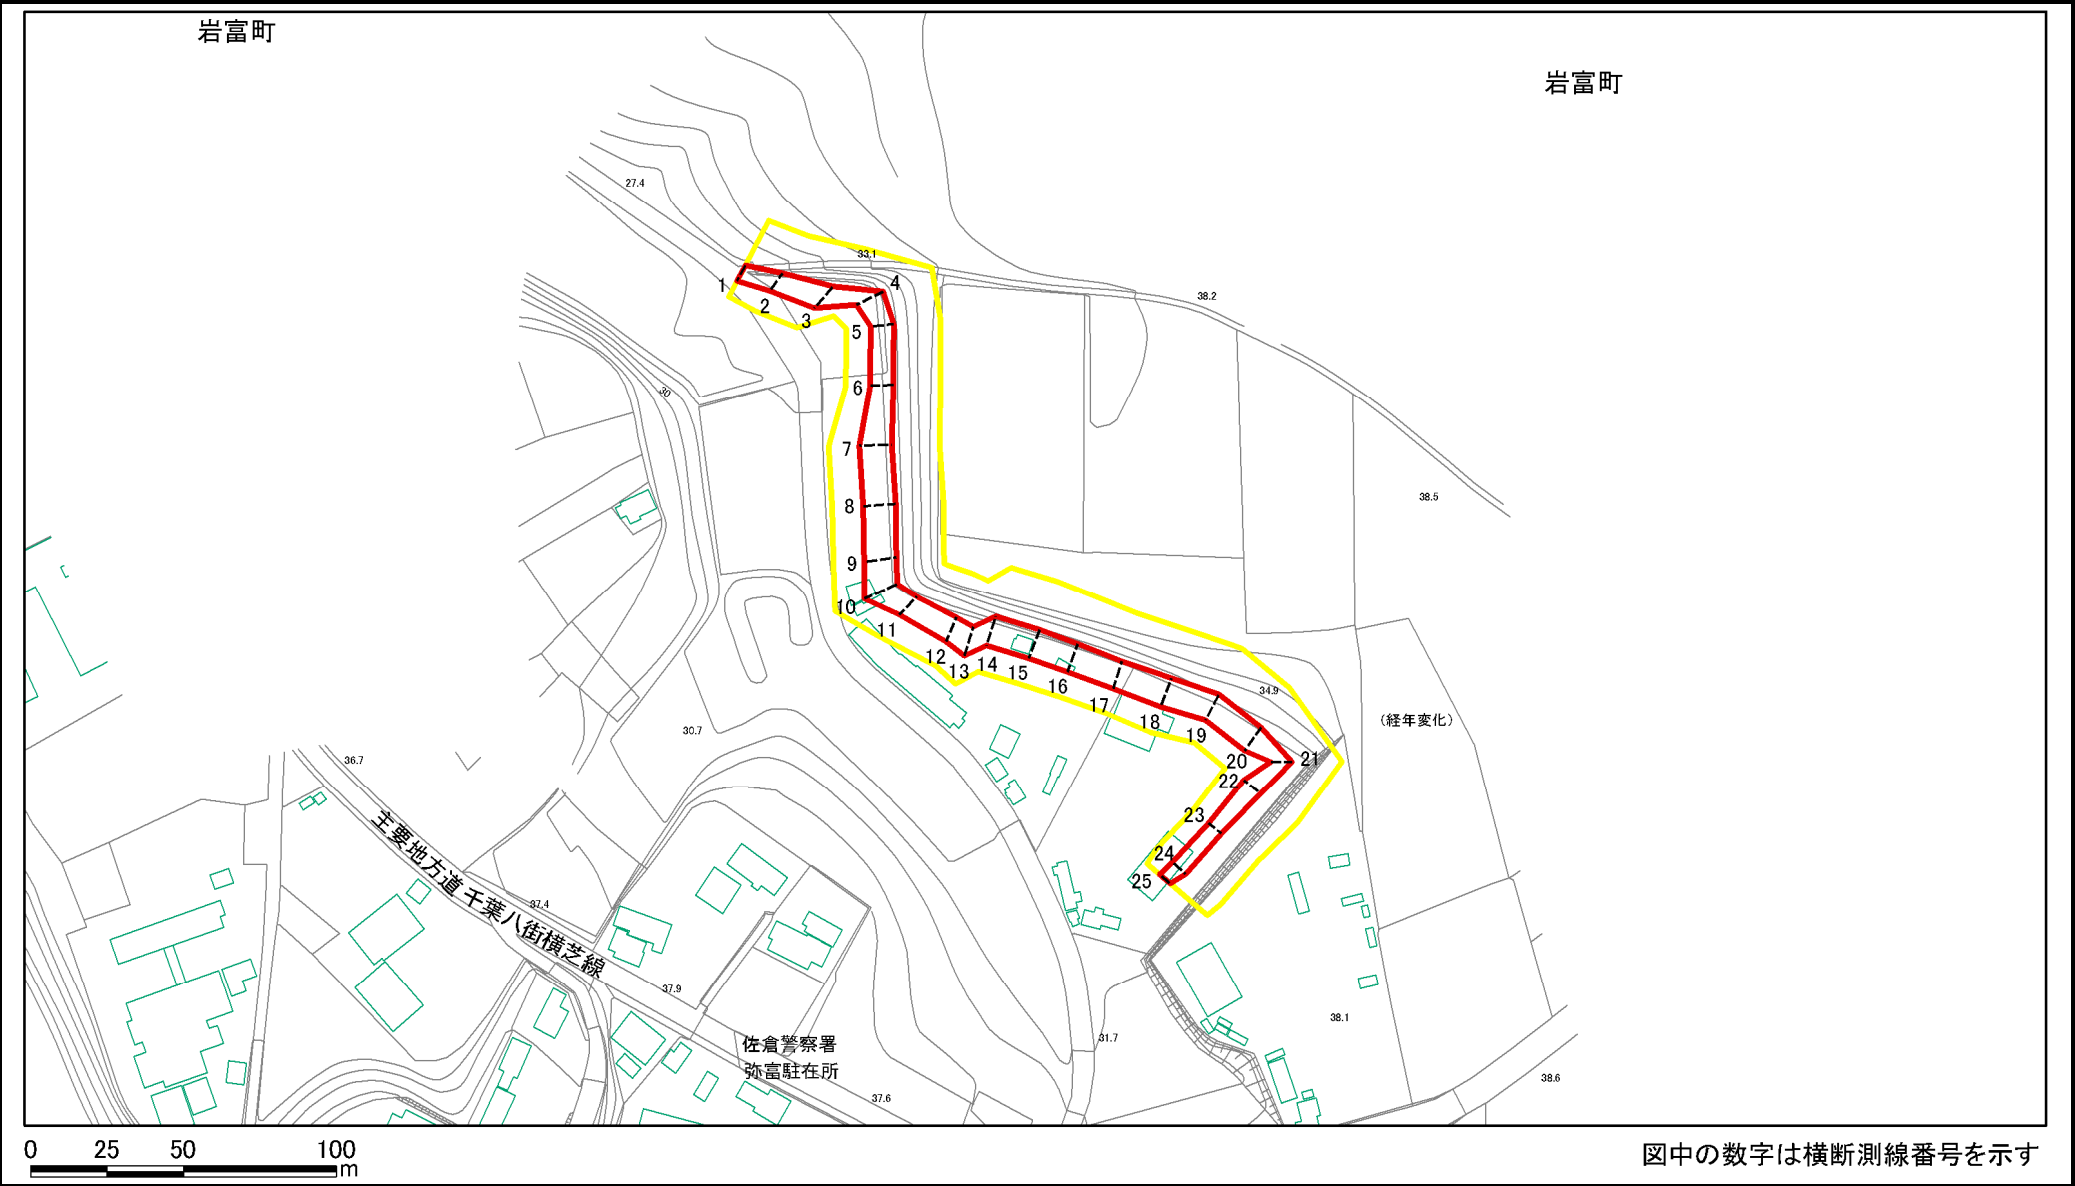
| 様式2(急)<br>土砂災害警戒区域・土砂災害特別警戒区域<br>区域図(その1) | 土砂災害防止法施行令第二条の基準に該当する区域 | | | <br>縮尺<br>1:2,500 | 自然現象<br>の種類 | 急傾斜地の崩壊 | 箇所番号 | Ⅱ-051K2064 |

| | 土砂災害防止<br>法施行令第三<br>条の基準に該<br>当する区域 | 土石等の(移動)高さが1m以下の場合、<br>土石等の移動による力が100kN/m <sup>2</sup> を超える区域 | | | 告示番号 | | 箇所名 | 岩富町10 |
| | | 土石等の堆積の高さが3mを超える区域 | | | 告示年月日 | | 所在地 | 佐倉市岩富町 |

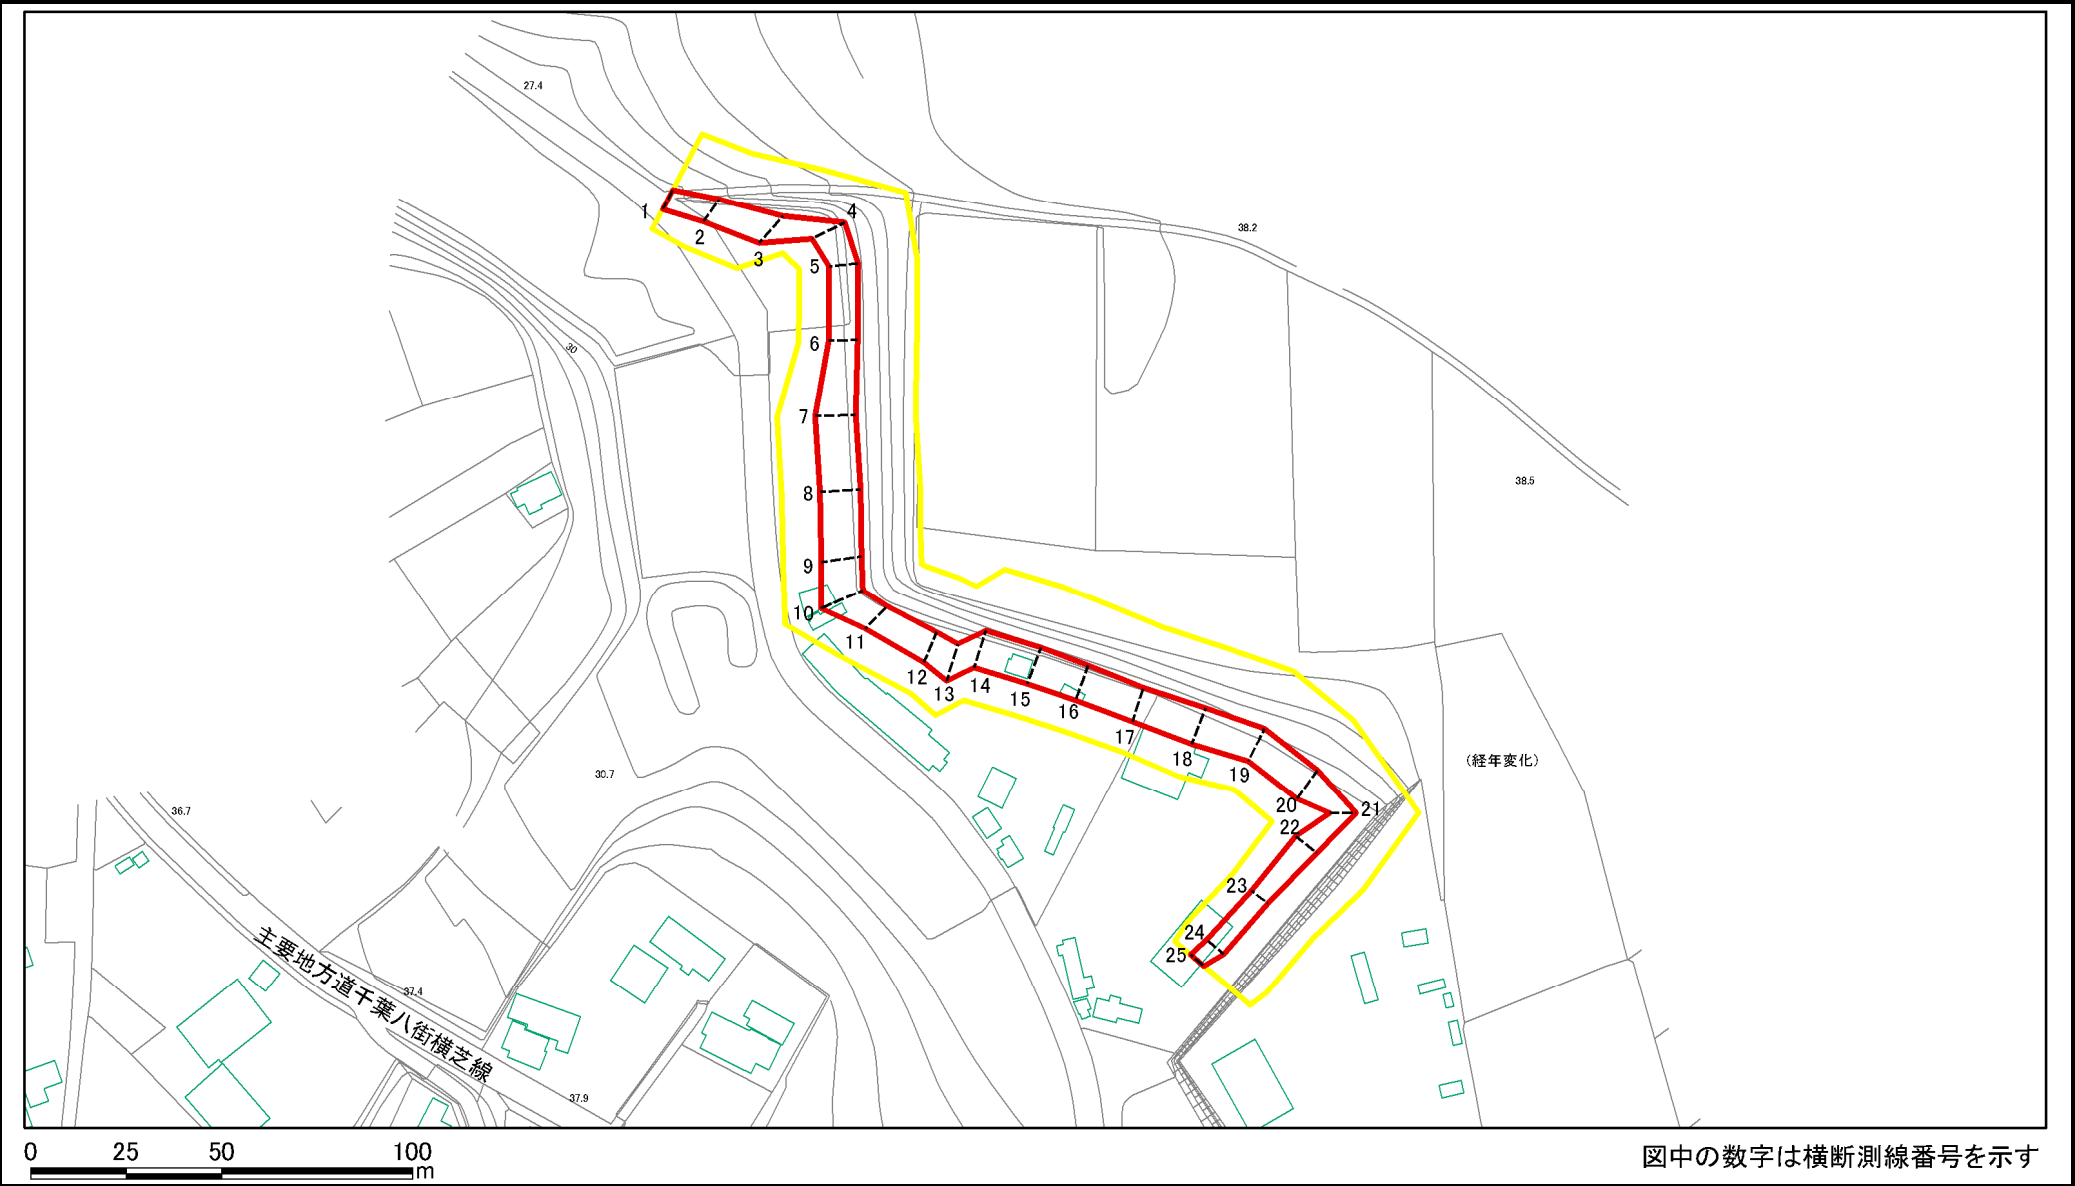
| 様式2(急)<br>土砂災害警戒区域・土砂災害特別警戒区域<br>区域図(参考図) | 土砂災害防止法施行令第二条の基準に該当する区域 | | <br>縮尺<br>1:2,000 | 自然現象<br>の種類 | 急傾斜地の崩壊 | 箇所番号 | Ⅱ-051K2064 |

| | 土砂災害防止<br>法施行令第三<br>条の基準に該<br>当する区域 | 土石等の(移動)高さが1m以下の場合、<br>土石等の移動による力が100kN/m <sup>2</sup> を超える区域 | | 告示番号 | | 箇所名 | 岩富町10 |
| | | 土石等の堆積の高さが3mを超える区域 | | 告示年月日 | | 所在地 | 佐倉市岩富町 |

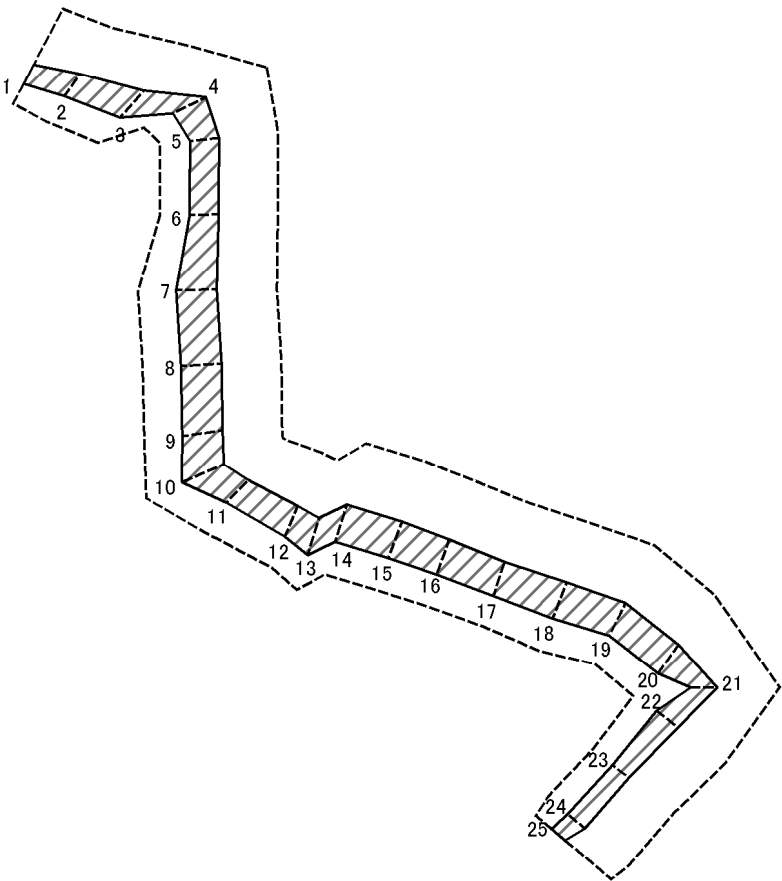
様式2-1(急)  
土砂災害特別警戒区域の区域区分図  
(急傾斜地の崩壊に伴う土石等の移動により  
建築物の地上部に作用すると想定される力)  
<力区分:移動>

図中の数字は横断測線番号を示す

| 土砂災害防止<br>法施行令第三<br>条の基準に該<br>当する区域 | 土石等の(移動)高さが1m以下の場合、<br>土石等の移動による力が100kN/m <sup>2</sup> を超える区域 |

| 横断測線の区間 | 土石等の移動により建築物の地上部に作用すると想定される力 | | | | 土石等の堆積により建築物の地上部に作用すると想定される力 | | | |
| | 力の大きさのうち最大のもの<br>(kN/m <sup>2</sup> ) | 土石等の高さ<br>(m) | 力の大きさのうち最大のもの<br>(kN/m <sup>2</sup> ) | 土石等の高さ<br>(m) | 力の大きさのうち最大のもの<br>(kN/m <sup>2</sup> ) | 土石等の高さ<br>(m) | 力の大きさのうち最大のもの<br>(kN/m <sup>2</sup> ) | 土石等の高さ<br>(m) |

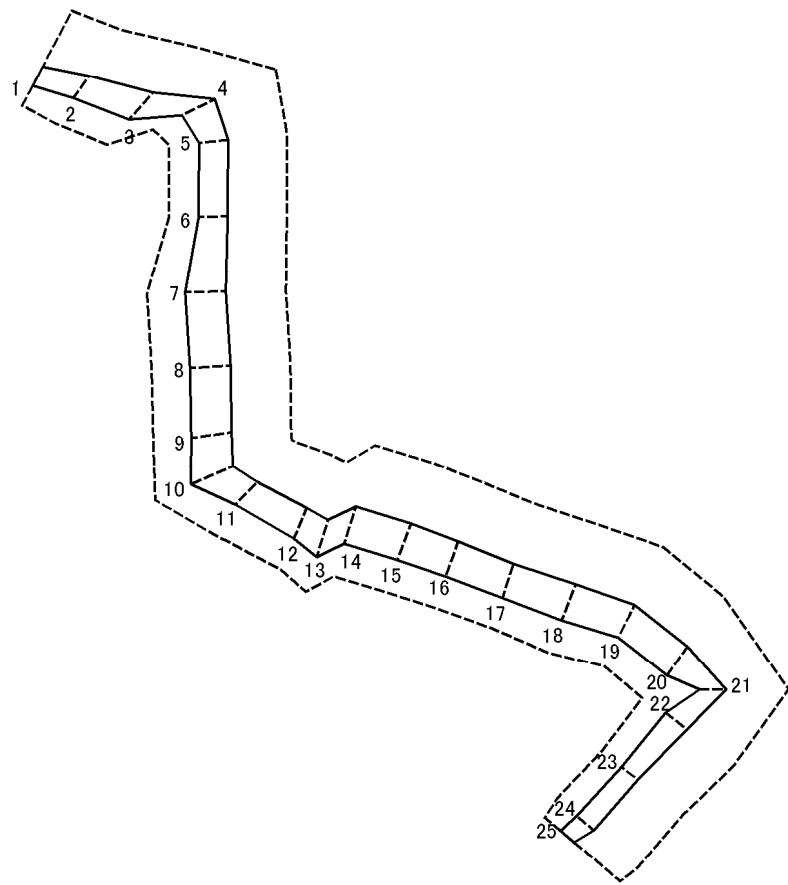
様式2-2(急)  
土砂災害特別警戒区域の区域区分図  
(急傾斜地の崩壊に伴う土石等の堆積により  
建築物の地上部に作用すると想定される力)  
<力区分:堆積>

図中の数字は横断測線番号を示す

| 土砂災害防止法施行令第三条の基準に該当する区域 | 土石等の堆積の高さが3mを超える区域 | |
