土砂災害警戒区域等の指定の告示に係る図書(様式1)

自然現象の種類	急傾斜地の崩壊
箇所番号	Ⅱ-061K2391
箇所名	津富浦23
所在地	成田市津富浦

様式3(急) 建築物の構造の規制に必要な衝撃に関する事項	自然現象の種類	急傾斜地の崩壊	箇所番号	II-061K2391
	告示番号		箇所名	津富浦23
	告示年月日		所在地	成田市津富浦

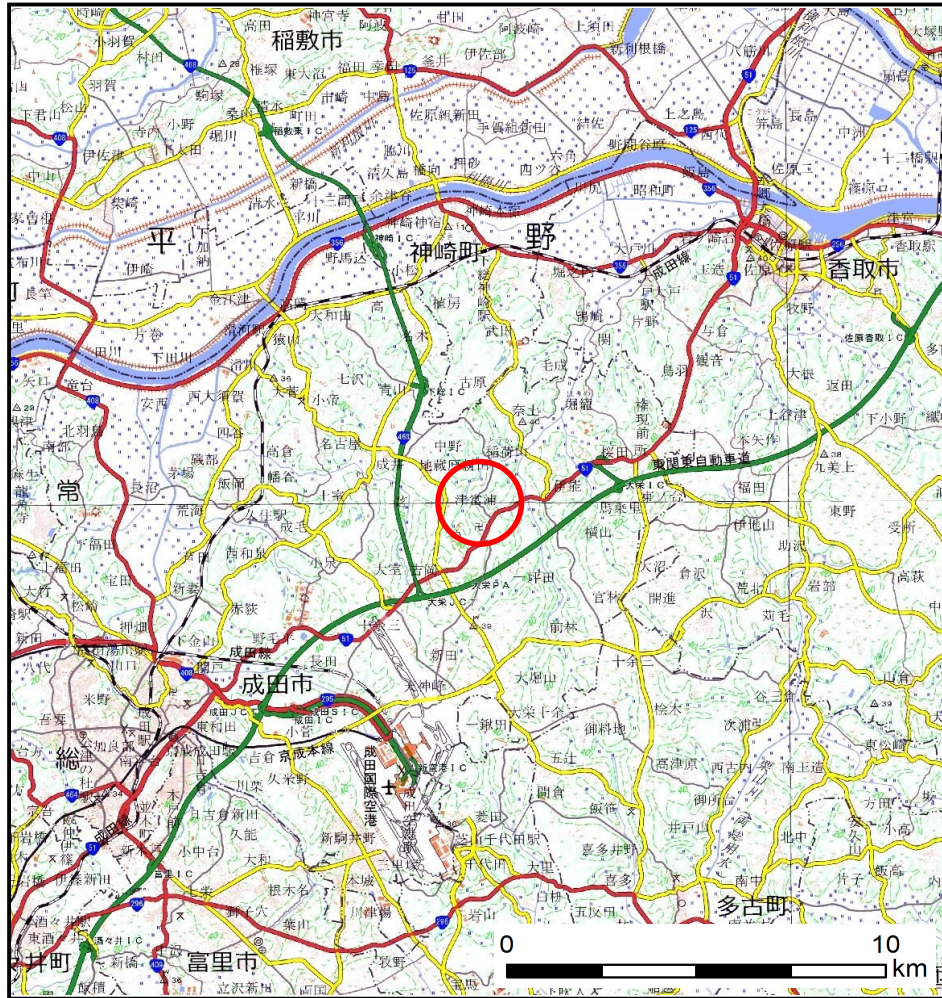
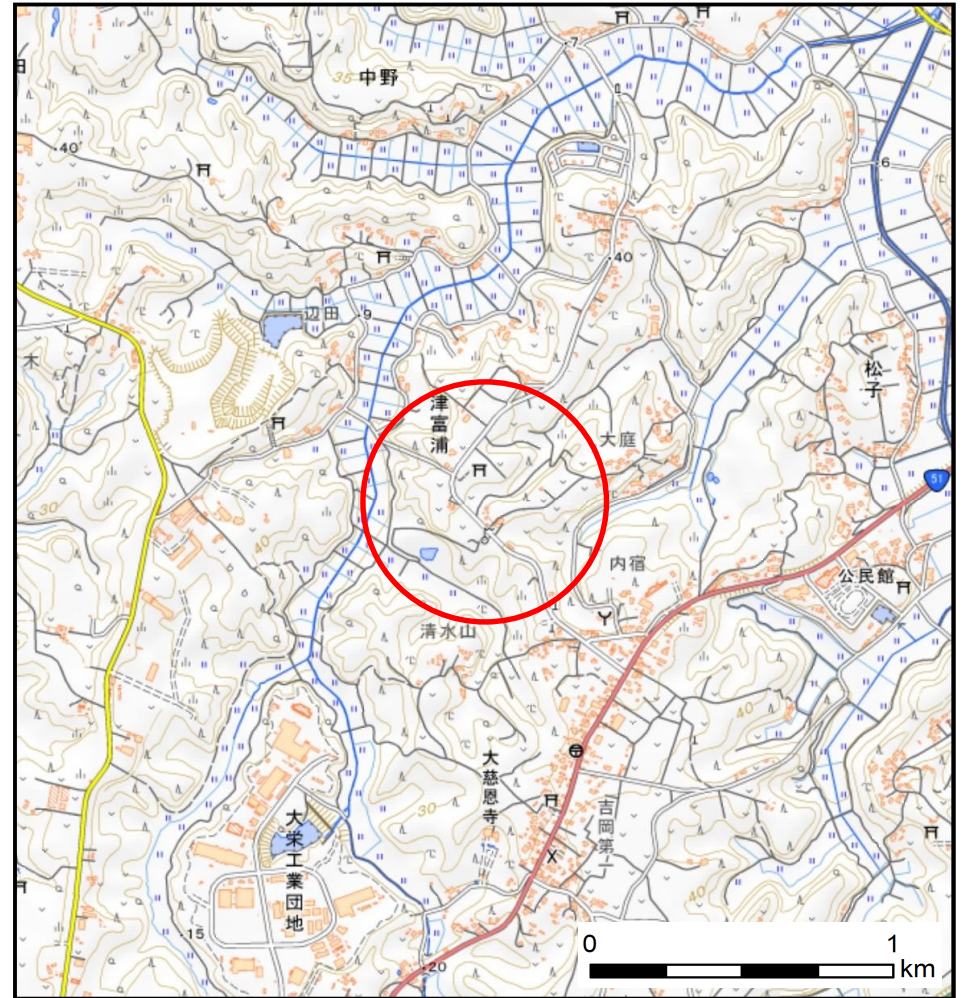
様式1(急)
土砂災害警戒区域・土砂災害特別警戒区域
位置図

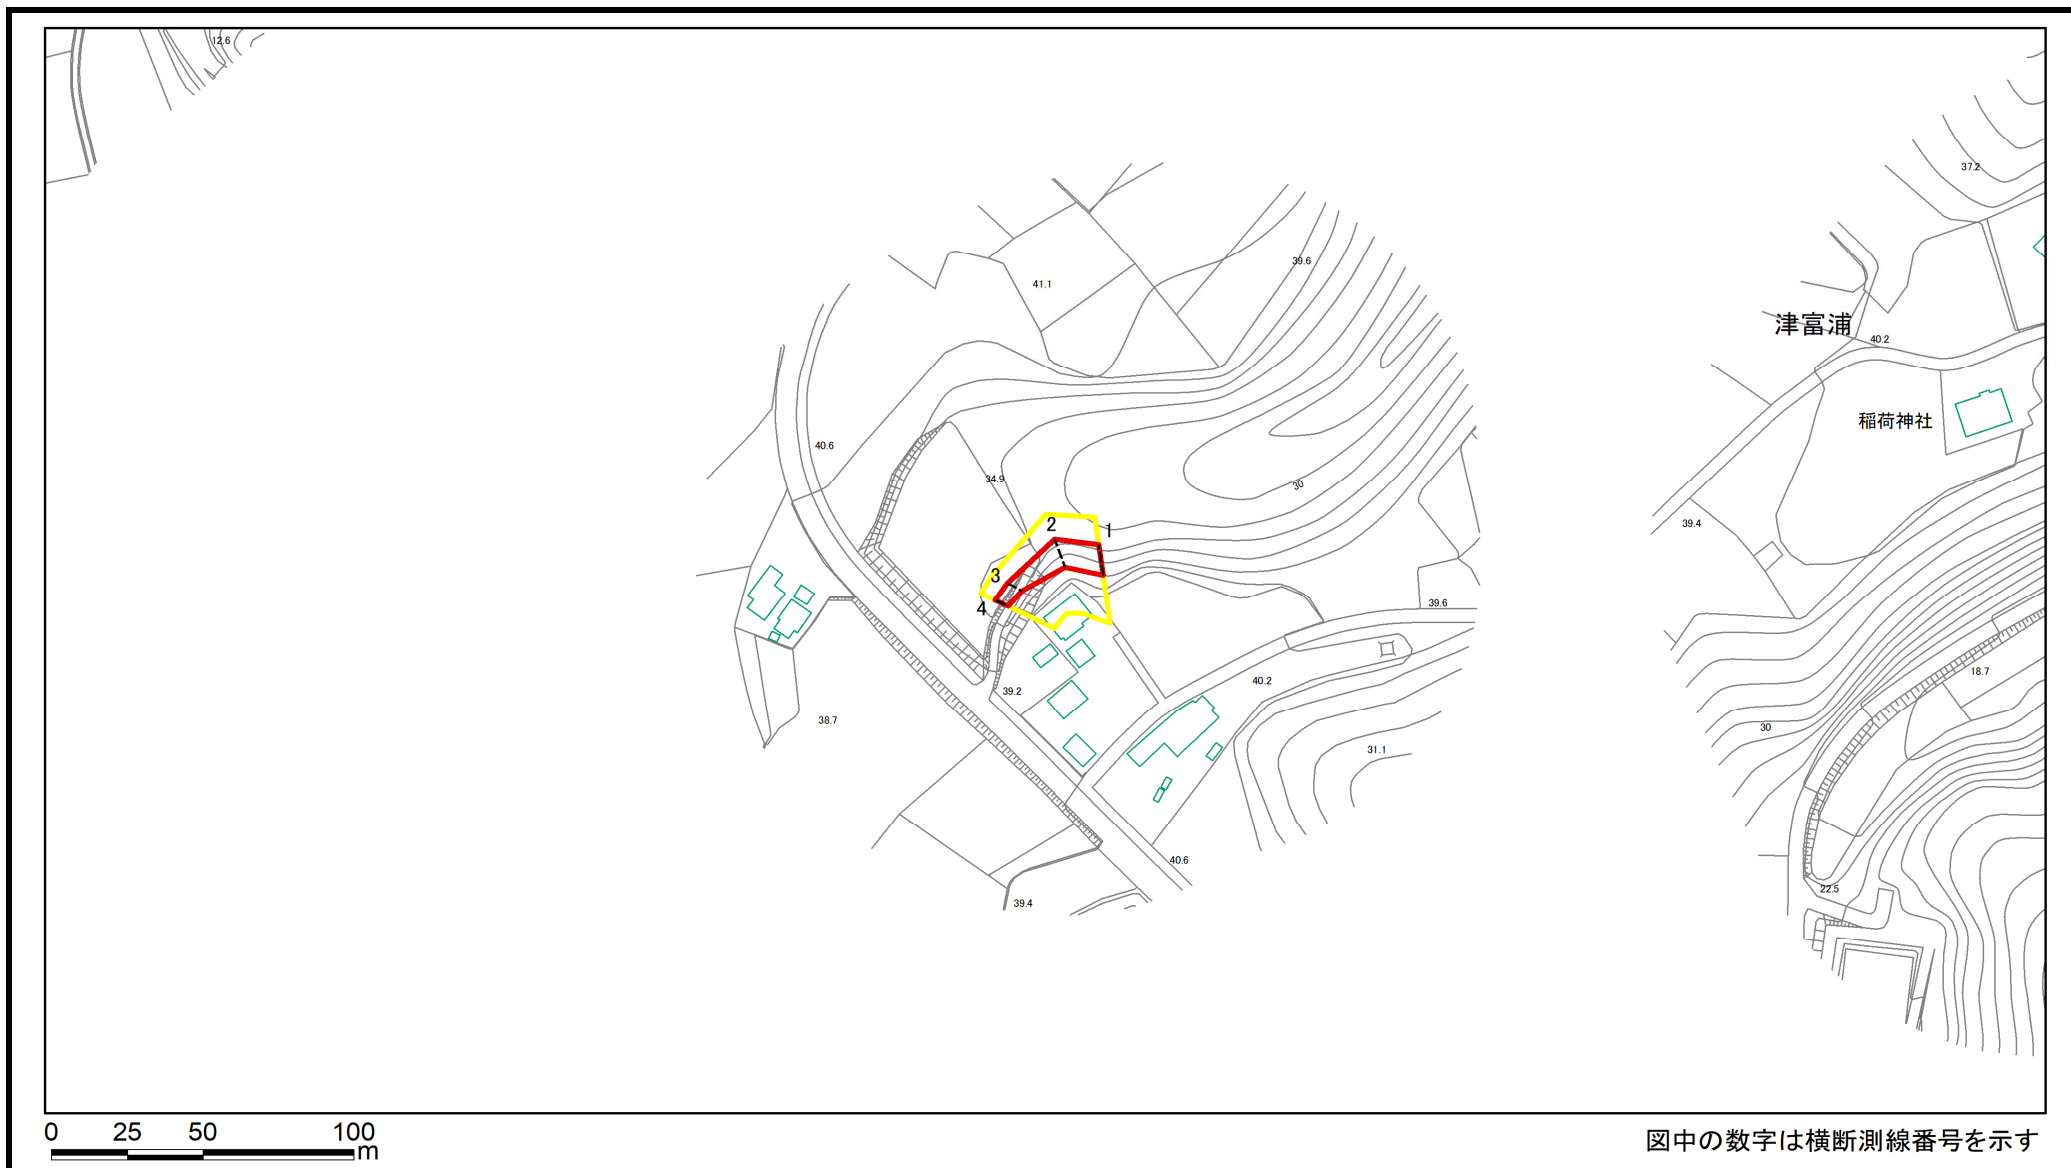
様式2(急) 土砂災害警戒区域・土砂災害特別警戒区域 区域図(その1)	土砂災害防止法施行令第二条の基準に該当する区域		N 縮尺 1:2,500	自然現象の種類	急傾斜地の崩壊	箇所番号	II-061K2391
	土砂災害防止法施行令第三条の基準に該当する区域			告示番号		箇所名	津富浦23
	土砂等の(移動)高さが1m以下の場合、土砂等の移動による力が100kN/m ² を超える区域			告示年月日		所在地	成田市津富浦
	土砂等の堆積の高さが3mを超える区域						
	それ以外の区域

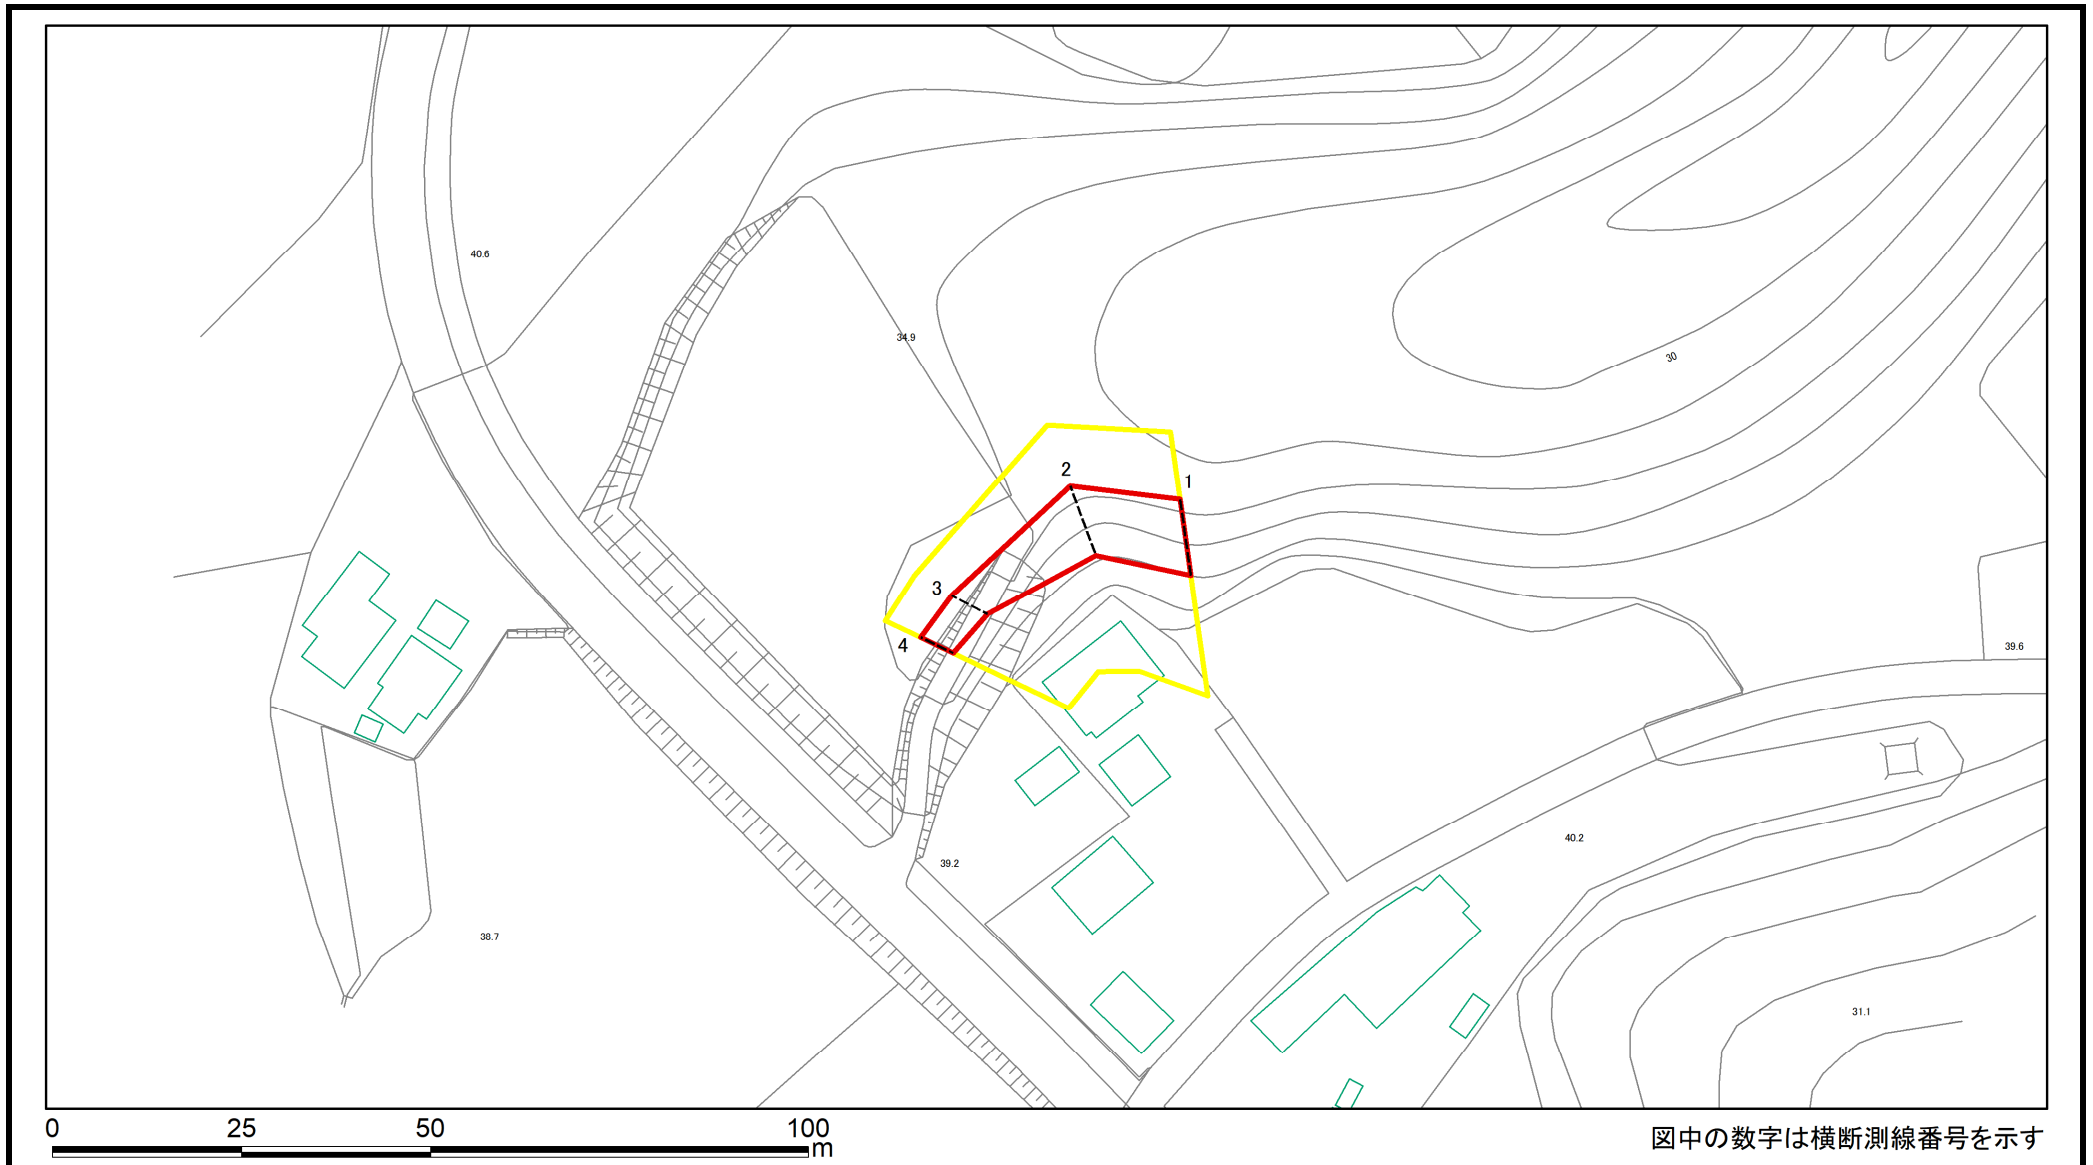
様式2(急) 土砂災害警戒区域・土砂災害特別警戒区域 区域図(その1)	土砂災害防止法施行令第二条の基準に該当する区域		N 縮尺 1:1,000	自然現象の種類	急傾斜地の崩壊	箇所番号	II-061K2391
	土砂災害防止法施行令第三条の基準に該当する区域			告示番号		箇所名	津富浦23
	それ以外の区域			告示年月日		所在地	成田市津富浦

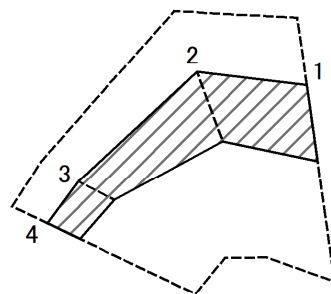
図中の数字は横断測線番号を示す

様式2-1(急) 土砂災害特別警戒区域の区域区分図 (急傾斜地の崩壊に伴う土石などの移動により 建築物の地上部に作用すると想定される力) <力区分:移動>	土砂災害防止法施行令第二条の基準に該当する区域			N 縮尺 1:1,000	自然現象の種類	急傾斜地の崩壊	箇所番号	II-061K2391
	土砂災害防止法施行令第三条の基準に該当する区域	土石等の(移動)高さが1m以下の場合、 土石等の移動による力が100kN/m ² を超える区域			告示番号		箇所名	津富浦23
		それ以外の区域			告示年月日		所在地	成田市津富浦

横断測線の区間	土石等の移動により建築物の地上部に作用すると想定される力				土石等の堆積により建築物の地上部に作用すると想定される力				横断測線の区間	土石等の移動により建築物の地上部に作用すると想定される力				土石等の堆積により建築物の地上部に作用すると想定される力			
	土石等の(移動)高さが1m以下の場合、土石等の移動による力が100kN/m ² を超える区域		それ以外の区域		土石等の堆積の高さが3mを超える区域		それ以外の区域			土石等の(移動)高さが1m以下の場合、土石等の移動による力が100kN/m ² を超える区域		それ以外の区域		土石等の堆積の高さが3mを超える区域		それ以外の区域	
	力の大きさのうち最大のもの(kN/m ²)	土石等の高さ(m)	力の大きさのうち最大のもの(kN/m ²)	土石等の高さ(m)	力の大きさのうち最大のもの(kN/m ²)	土石等の高さ(m)	力の大きさのうち最大のもの(kN/m ²)	土石等の高さ(m)		力の大きさのうち最大のもの(kN/m ²)	土石等の高さ(m)	力の大きさのうち最大のもの(kN/m ²)	土石等の高さ(m)	力の大きさのうち最大のもの(kN/m ²)	土石等の高さ(m)	力の大きさのうち最大のもの(kN/m ²)	土石等の高さ(m)
1 ~ 2	-	-	83.03	1.00	-	-	9.35	1.75	~								
2 ~ 3	-	-	81.04	1.00	-	-	9.20	1.72	~								
3 ~ 4	-	-	62.18	1.00	-	-	9.18	1.72	~								
~									~								
~									~								
~									~								
~									~								
~									~								
~									~								
~									~								
~									~								
~									~								
~									~								
~									~

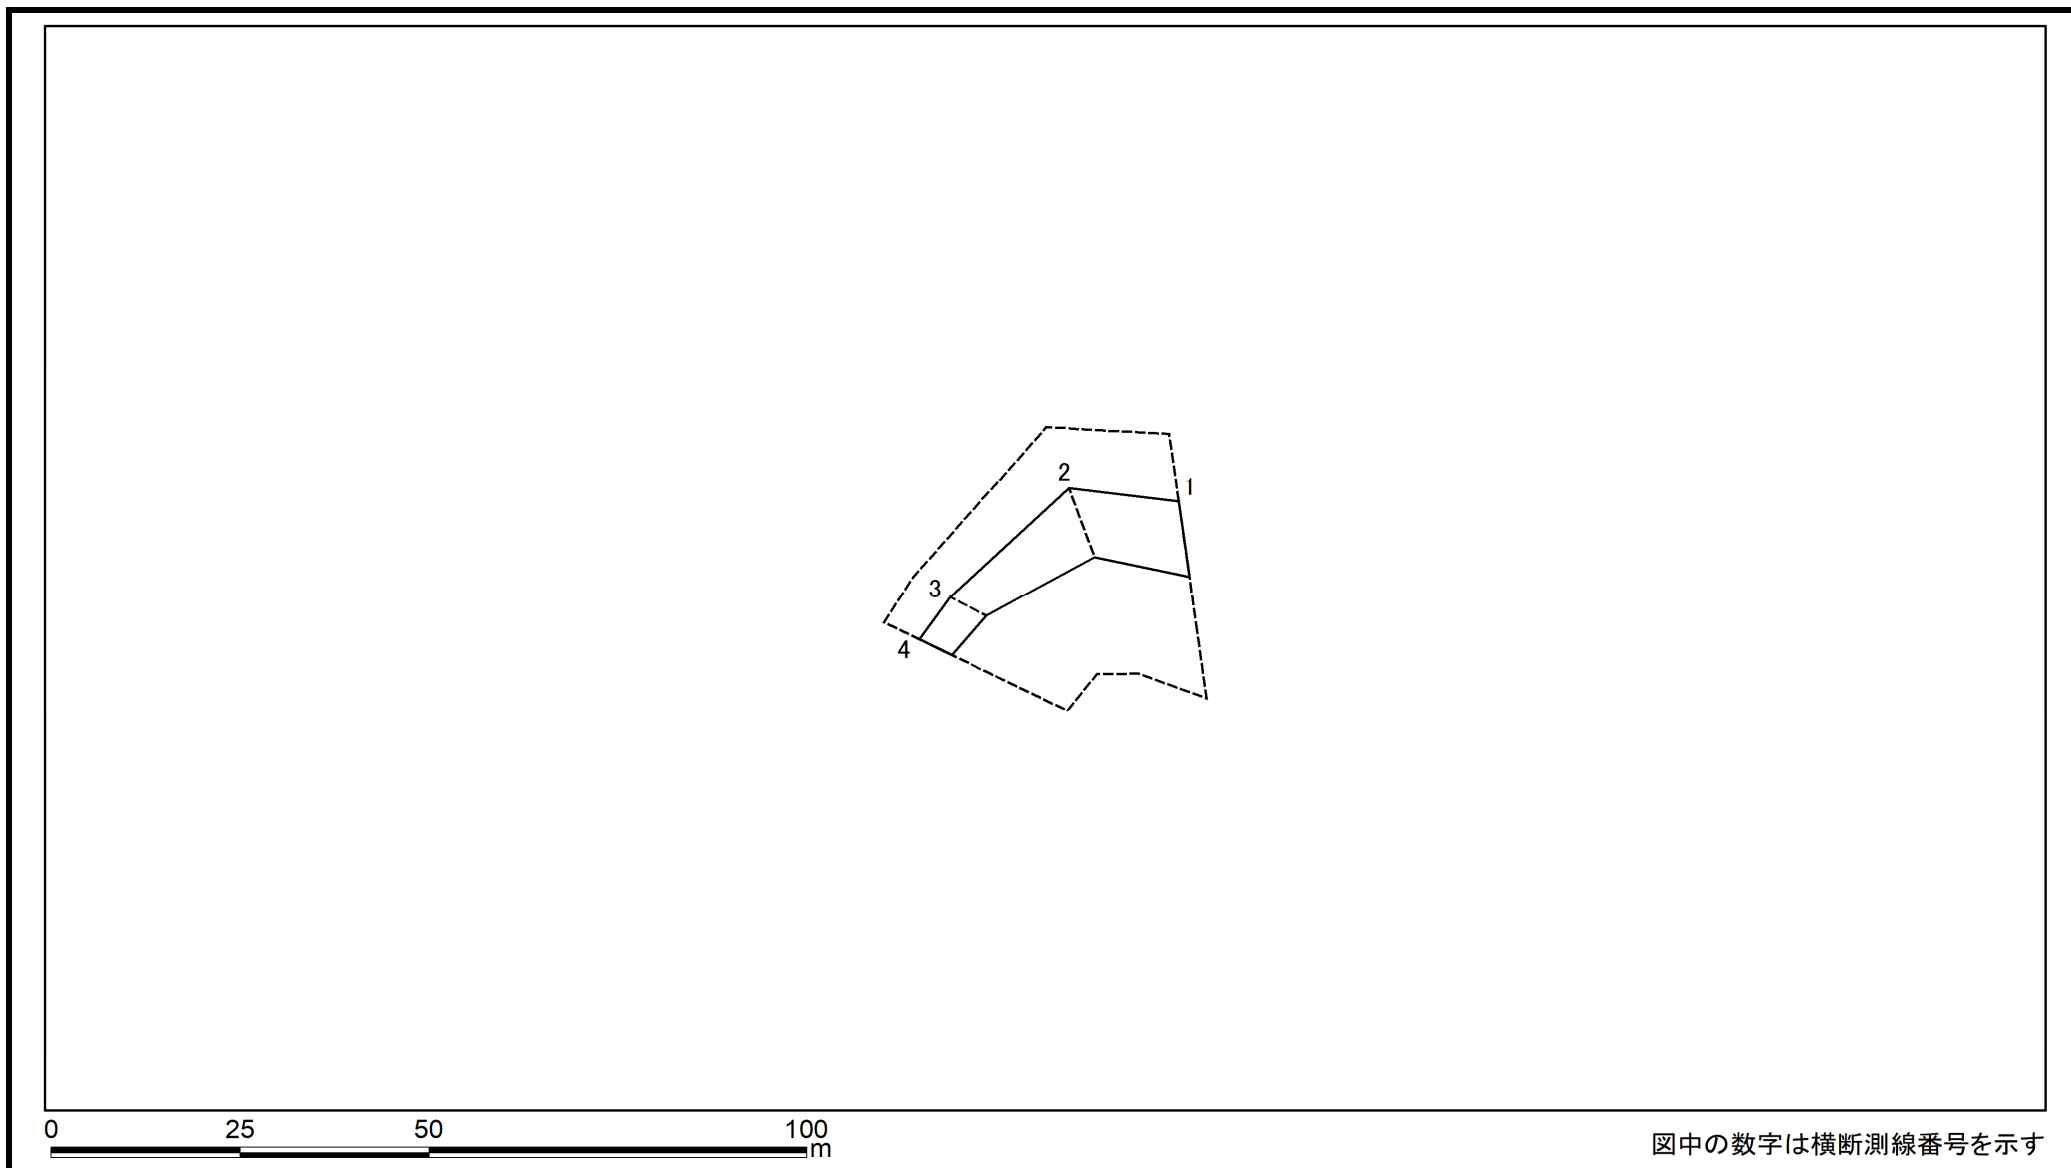
様式2-2(急) 土砂災害特別警戒区域の区域区分図 (急傾斜地の崩壊に伴う土石などの堆積により 建築物の地上部に作用すると想定される力) <力区分:堆積>	土砂災害防止法施行令第二条の基準に該当する区域			N 縮尺 1:1,000	自然現象の種類	急傾斜地の崩壊	箇所番号	II-061K2391
	土砂災害防止法施行令第三条の基準に該当する区域	土石等の堆積の高さが3mを超える区域			告示番号		箇所名	津富浦23
		それ以外の区域			告示年月日		所在地	成田市津富浦
