# 土砂災害警戒区域等の指定の告示に係る図書(様式1)

様式1(急)  
土砂災害警戒区域・土砂災害特別警戒区域  
位置図

| 自然現象の種類 | 急傾斜地の崩壊 |
|---|---|
| 箇所番号 | II-063K2032 |
| 箇所名 | 林7 |

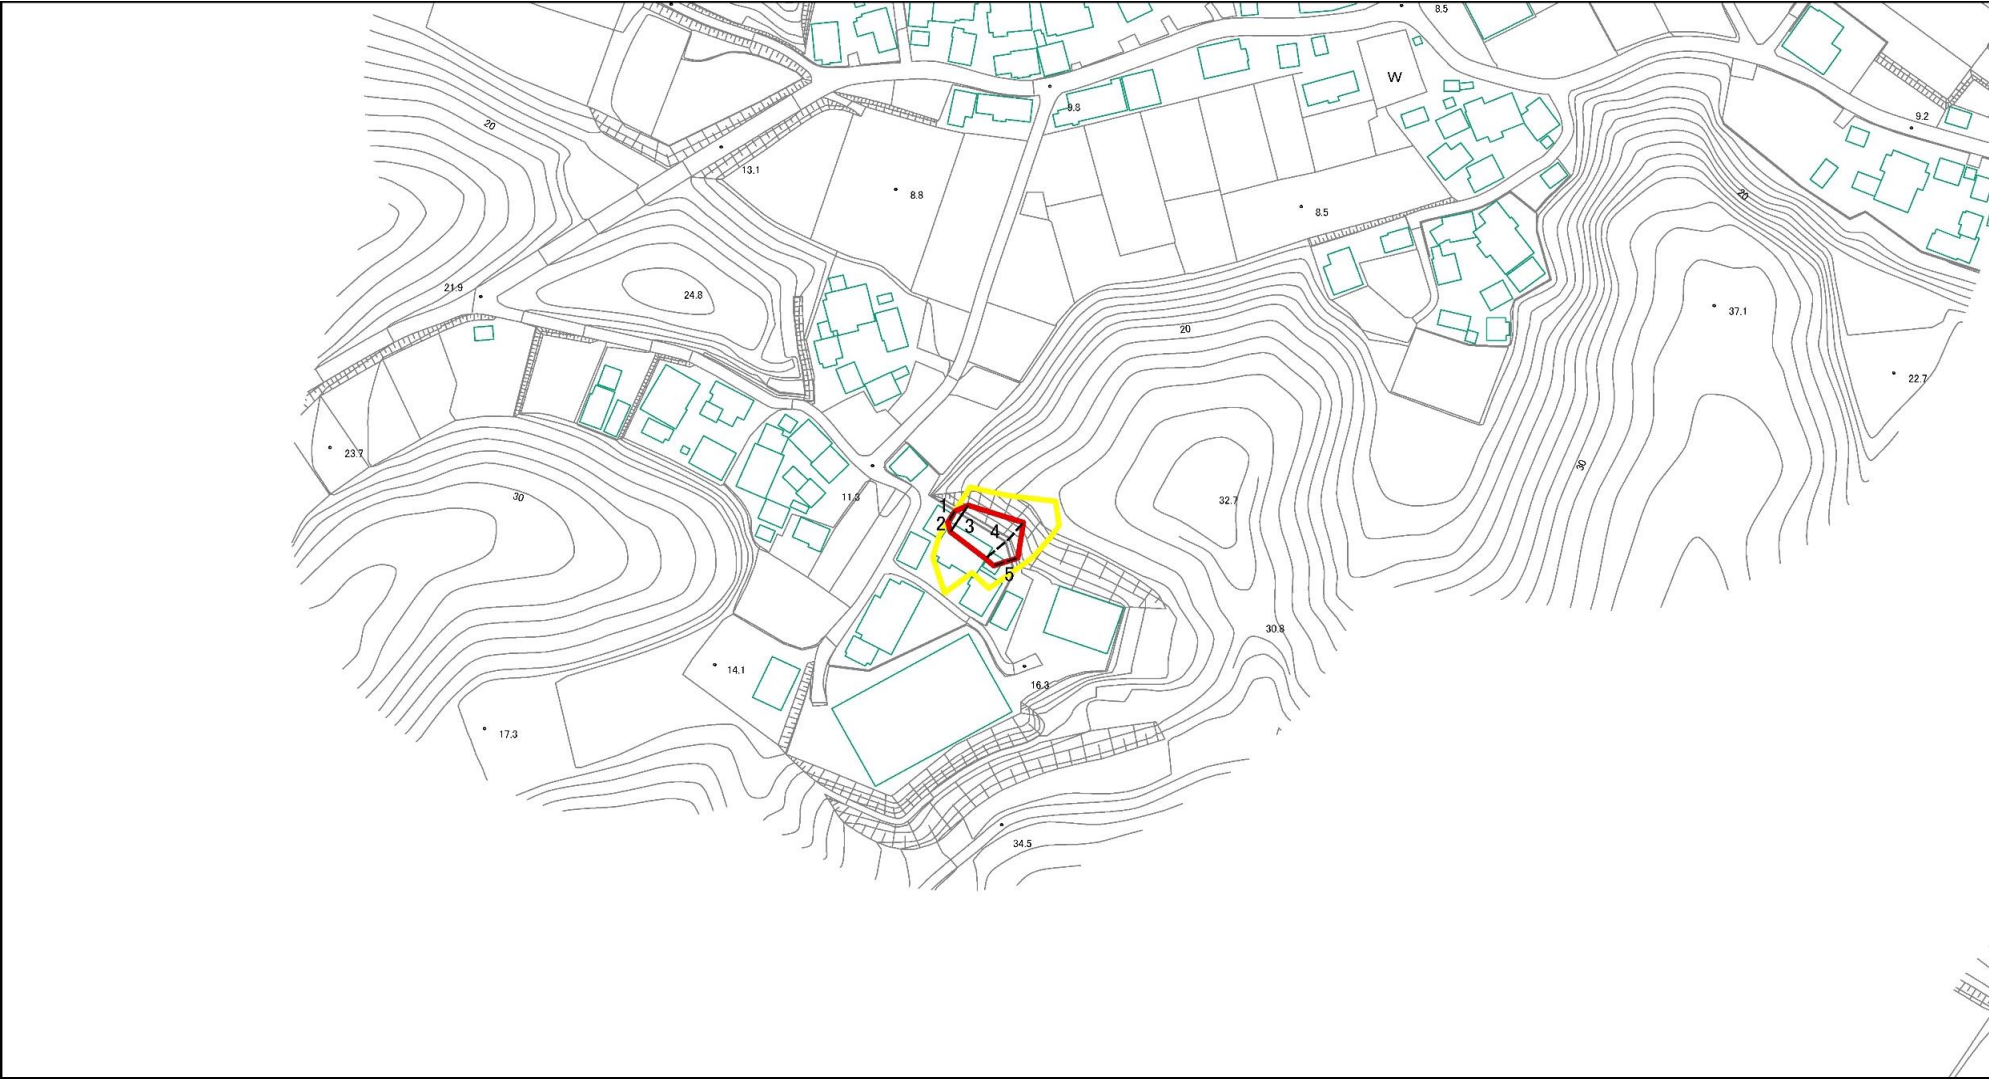
土砂災害警戒区域等の指定の告示に係る図書(様式2)

図中の数字は横断側線番号を示す

| 様式2(急)<br>土砂災害警戒区域・土砂災害特別警戒区域<br>区域図(その1) | 土砂災害防止法施行令第二条の基準に該当する区域 | | | <div>N</div> <div>縮尺</div> <div>1:2,500</div> | 自然現象の種類 | 急傾斜地の崩壊 | 箇所番号 | Ⅱ-063K2032 |
| | 土砂災害防止法施行令第三条の基準に該当する区域 | 土石等の(移動)高さが1m以下の場合、<br>土石等の移動による力が100kN/m <sup>2</sup> を超える区域 | | | 告示番号 | | 箇所名 | 林7 |
| | | 土石等の堆積の高さが3mを超える区域 | | | 告示年月日 | | 所在地 | 香取郡多古町林 |

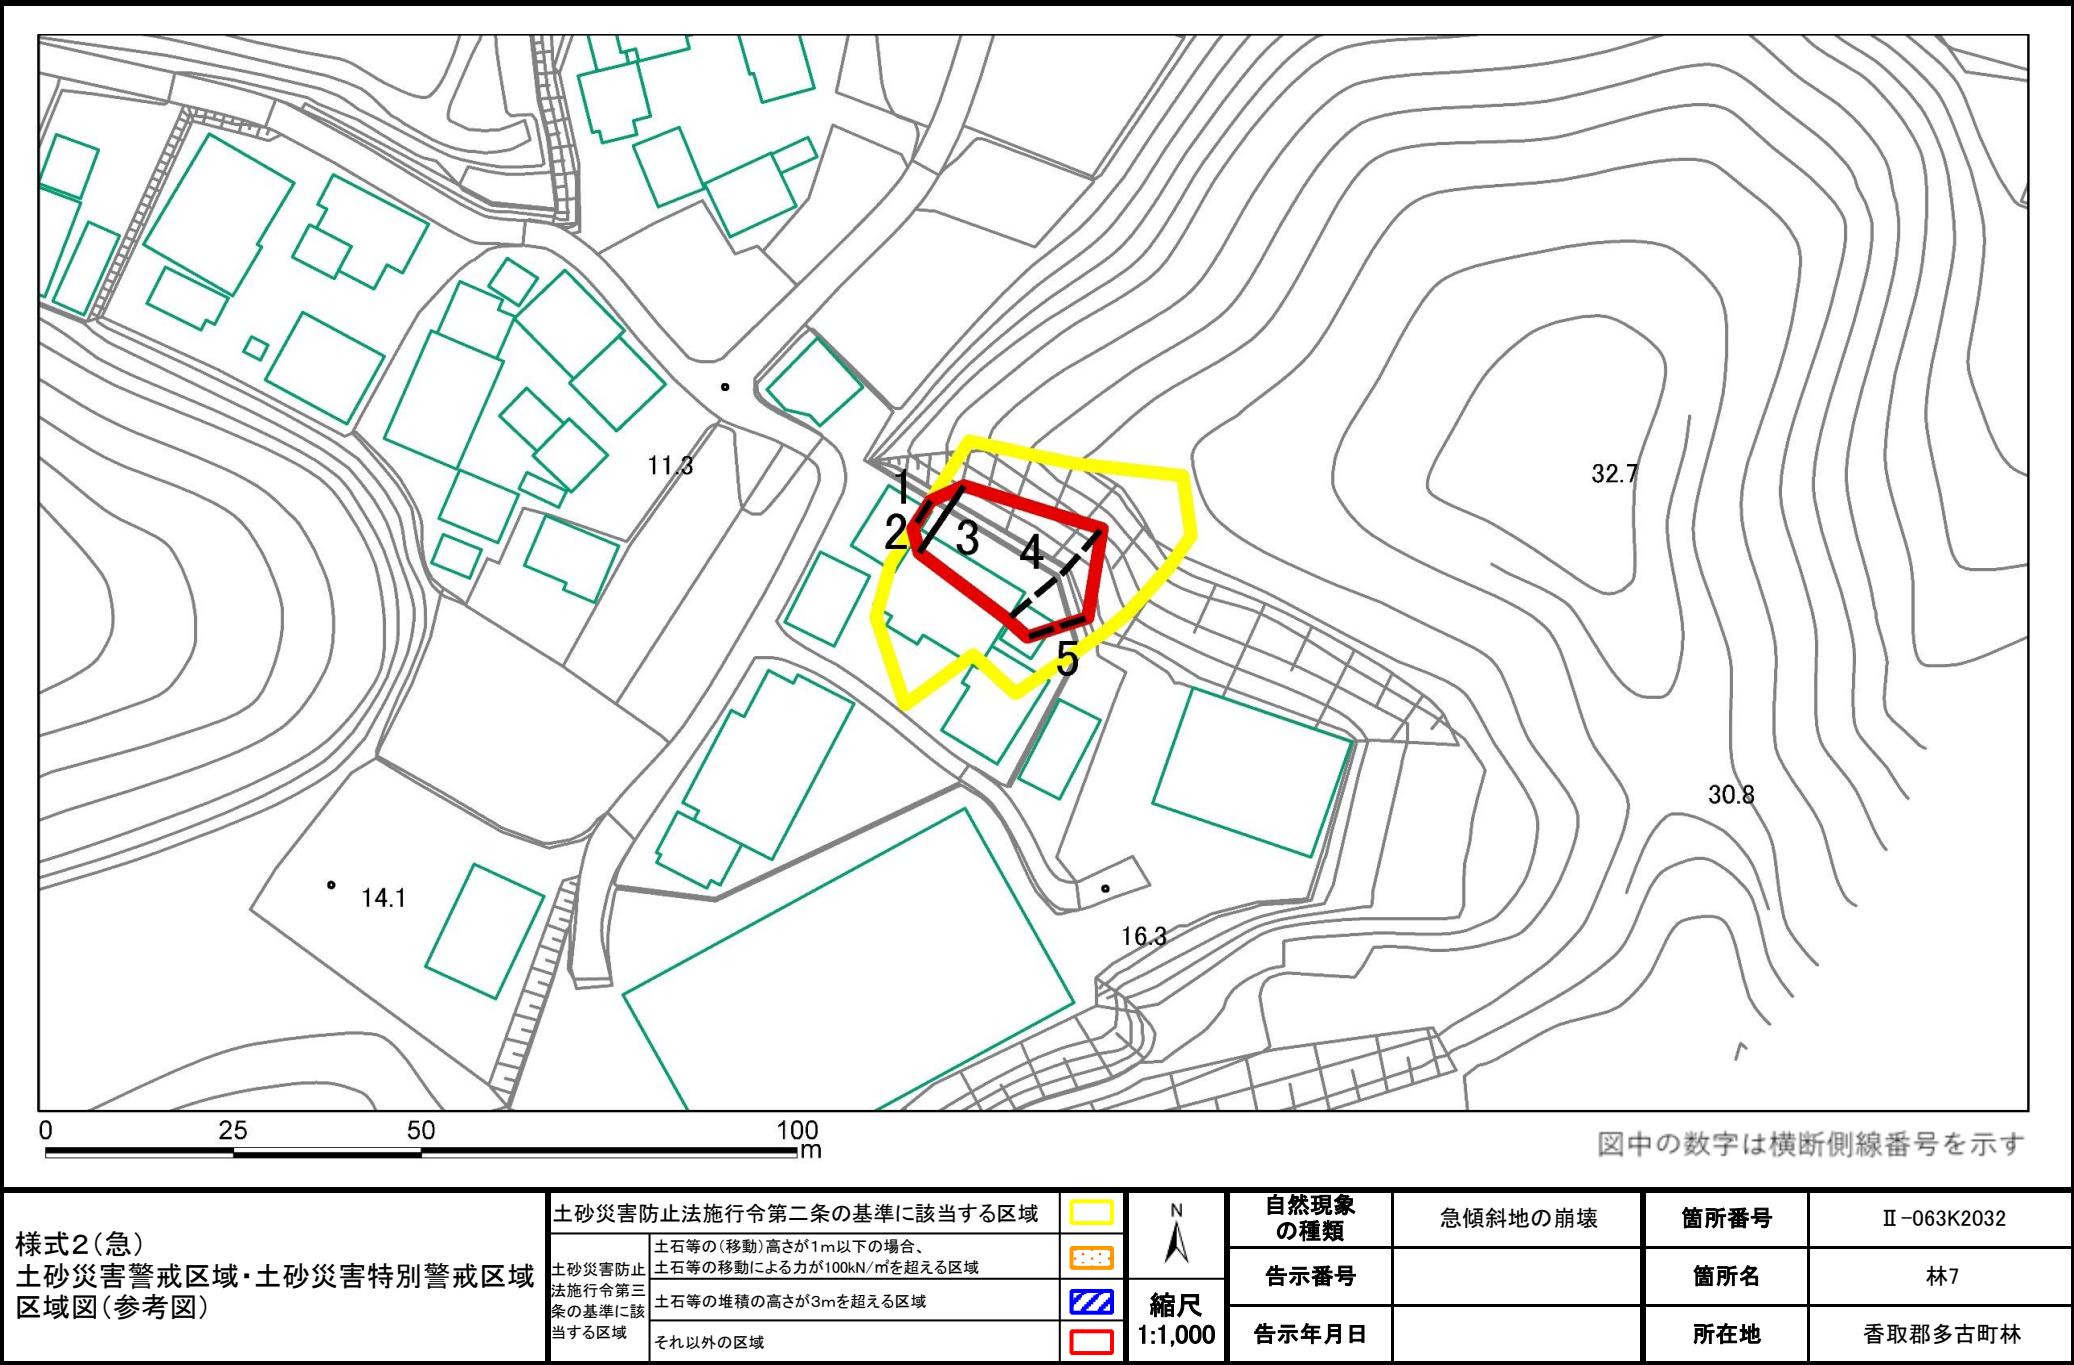
土砂災害警戒区域等の指定の告示に係る図書(様式2)参考図

図中の数字は横断側線番号を示す

| 様式2-1(急)<br>土砂災害特別警戒区域の区域区分図<br>(急傾斜地の崩壊に伴う土石などの移動により<br>建築物の地上部に作用すると想定される力)<br>＜力区分:移動＞ | 土砂災害防止法施行令第二条の基準に該当する区域 | | | <br>縮尺<br>1:1,000 | 自然現象<br>の種類 | 急傾斜地の崩壊 | 箇所番号 | II-063K2032 |
| | 土砂災害防止<br>法施行令第三<br>条の基準に該<br>当する区域 | 土石等の(移動)高さが1m以下の場合、<br>土石等の移動による力が100kN/m <sup>2</sup> を超える区域 | | | 告示番号 | | 箇所名 | 林7 |
