# 土砂災害警戒区域等の指定の告示に係る図書(様式1)

様式1(急)  
土砂災害警戒区域・土砂災害特別警戒区域  
位置図

| 自然現象の種類 | 急傾斜地の崩壊 |
|---|---|
| 箇所番号 | II-063K2068 |
| 箇所名 | 千田1 |

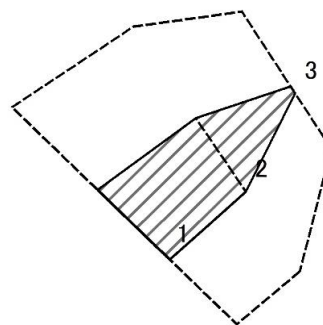
## 土砂災害警戒区域等の指定の告示に係る図書(様式2-1)

図中の数字は横断測線番号を示す

| 様式2-1(急)<br>土砂災害特別警戒区域の区域区分図<br>(急傾斜地の崩壊に伴う土石などの移動により<br>建築物の地上部に作用すると想定される力)<br>＜力区分:移動＞ | 土砂災害防止法施行令第二条の基準に該当する区域 | | <br>縮尺<br>1:1,000 | 自然現象<br>の種類 | 急傾斜地の崩壊 | 箇所番号 | Ⅱ-063K2068-1 |
| | 土砂災害防止<br>法施行令第三<br>条の基準に該<br>当する区域 | 土砂等の(移動)高さが1m以下の場合、<br>土石等の移動による力が100kN/mを超える区域 | | 告示番号 | | 箇所名 | 千田1 |

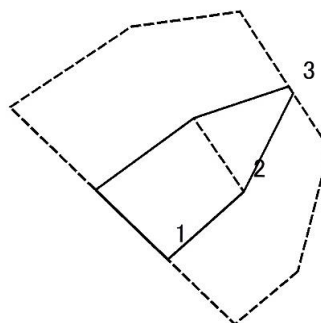
## 土砂災害警戒区域等の指定の告示に係る図書(様式2-2)

図中の数字は横断測線番号を示す

| 様式2-2(急)<br>土砂災害特別警戒区域の区域区分図<br>(急傾斜地の崩壊に伴う土石などの堆積により<br>建築物の地上部に作用すると想定される力)<br>＜力区分:堆積＞ | 土砂災害防止法施行令第二条の基準に該当する区域 | | | <br><br>縮尺<br>1:1,000 | 自然現象<br>の種類 | 急傾斜地の崩壊 | 箇所番号 | Ⅱ-063K2068-1 |
| | 土砂災害防止<br>法施行令第三<br>条の基準に該<br>当する区域 | 土石等の堆積の高さが3mを超える区域 | | | 告示番号 | | 箇所名 | 千田1 |

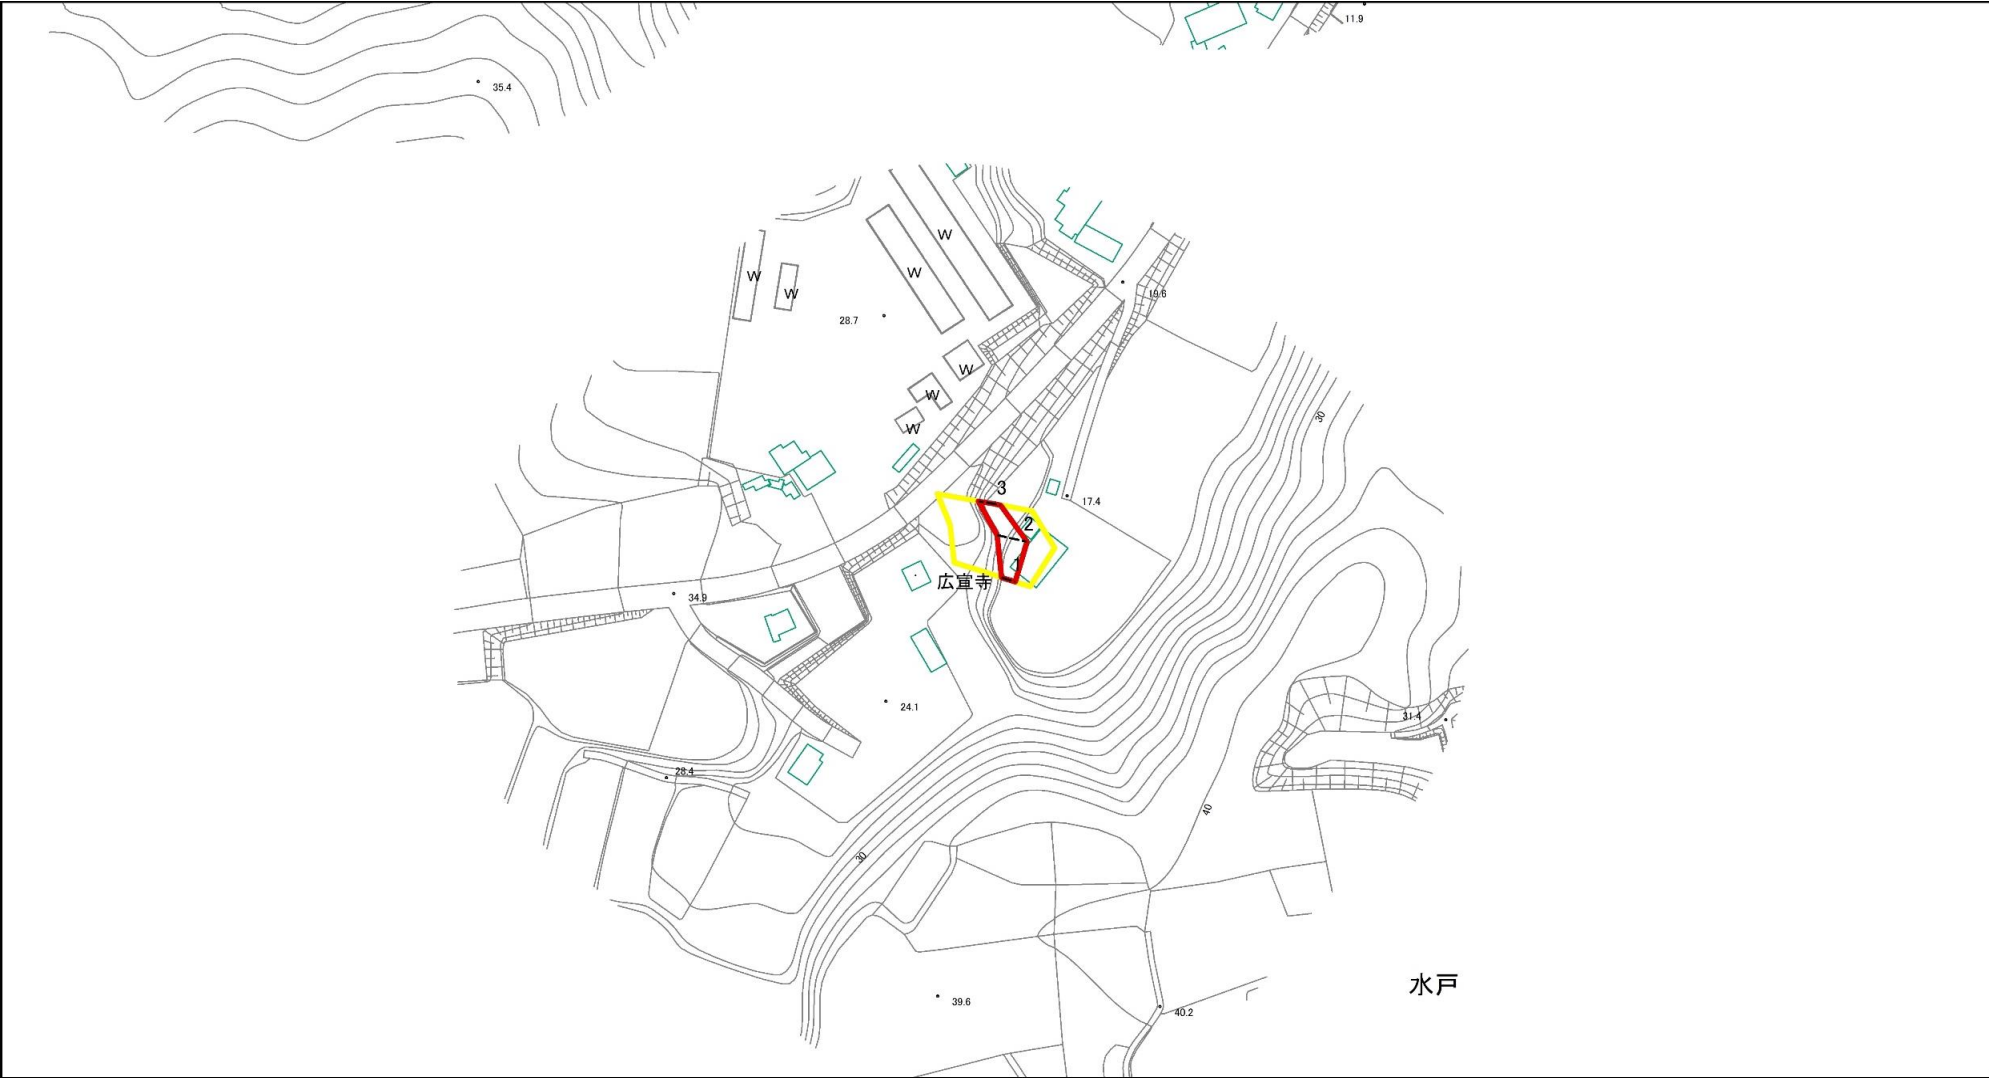
土砂災害警戒区域等の指定の告示に係る図書(様式2)

図中の数字は横断測線番号を示す

| 様式2(急)<br>土砂災害警戒区域・土砂災害特別警戒区域<br>区域図(その1) | 土砂災害防止法施行令第二条の基準に該当する区域 | | <div>N</div> <div>縮尺</div> <div>1:2,500</div> | 自然現象の種類 | 急傾斜地の崩壊 | 箇所番号 | II-063K2068-2 |
| | 土砂災害防止法施行令第三条の基準に該当する区域 | 土石等の(移動)高さが1m以下の場合、土石等の移動による力が100kN/m <sup>2</sup> を超える区域 | | 告示番号 | | 箇所名 | 千田1 |
| | | 土石等の堆積の高さが3mを超える区域 | | 告示年月日 | | 所在地 | 香取郡多古町千田 |

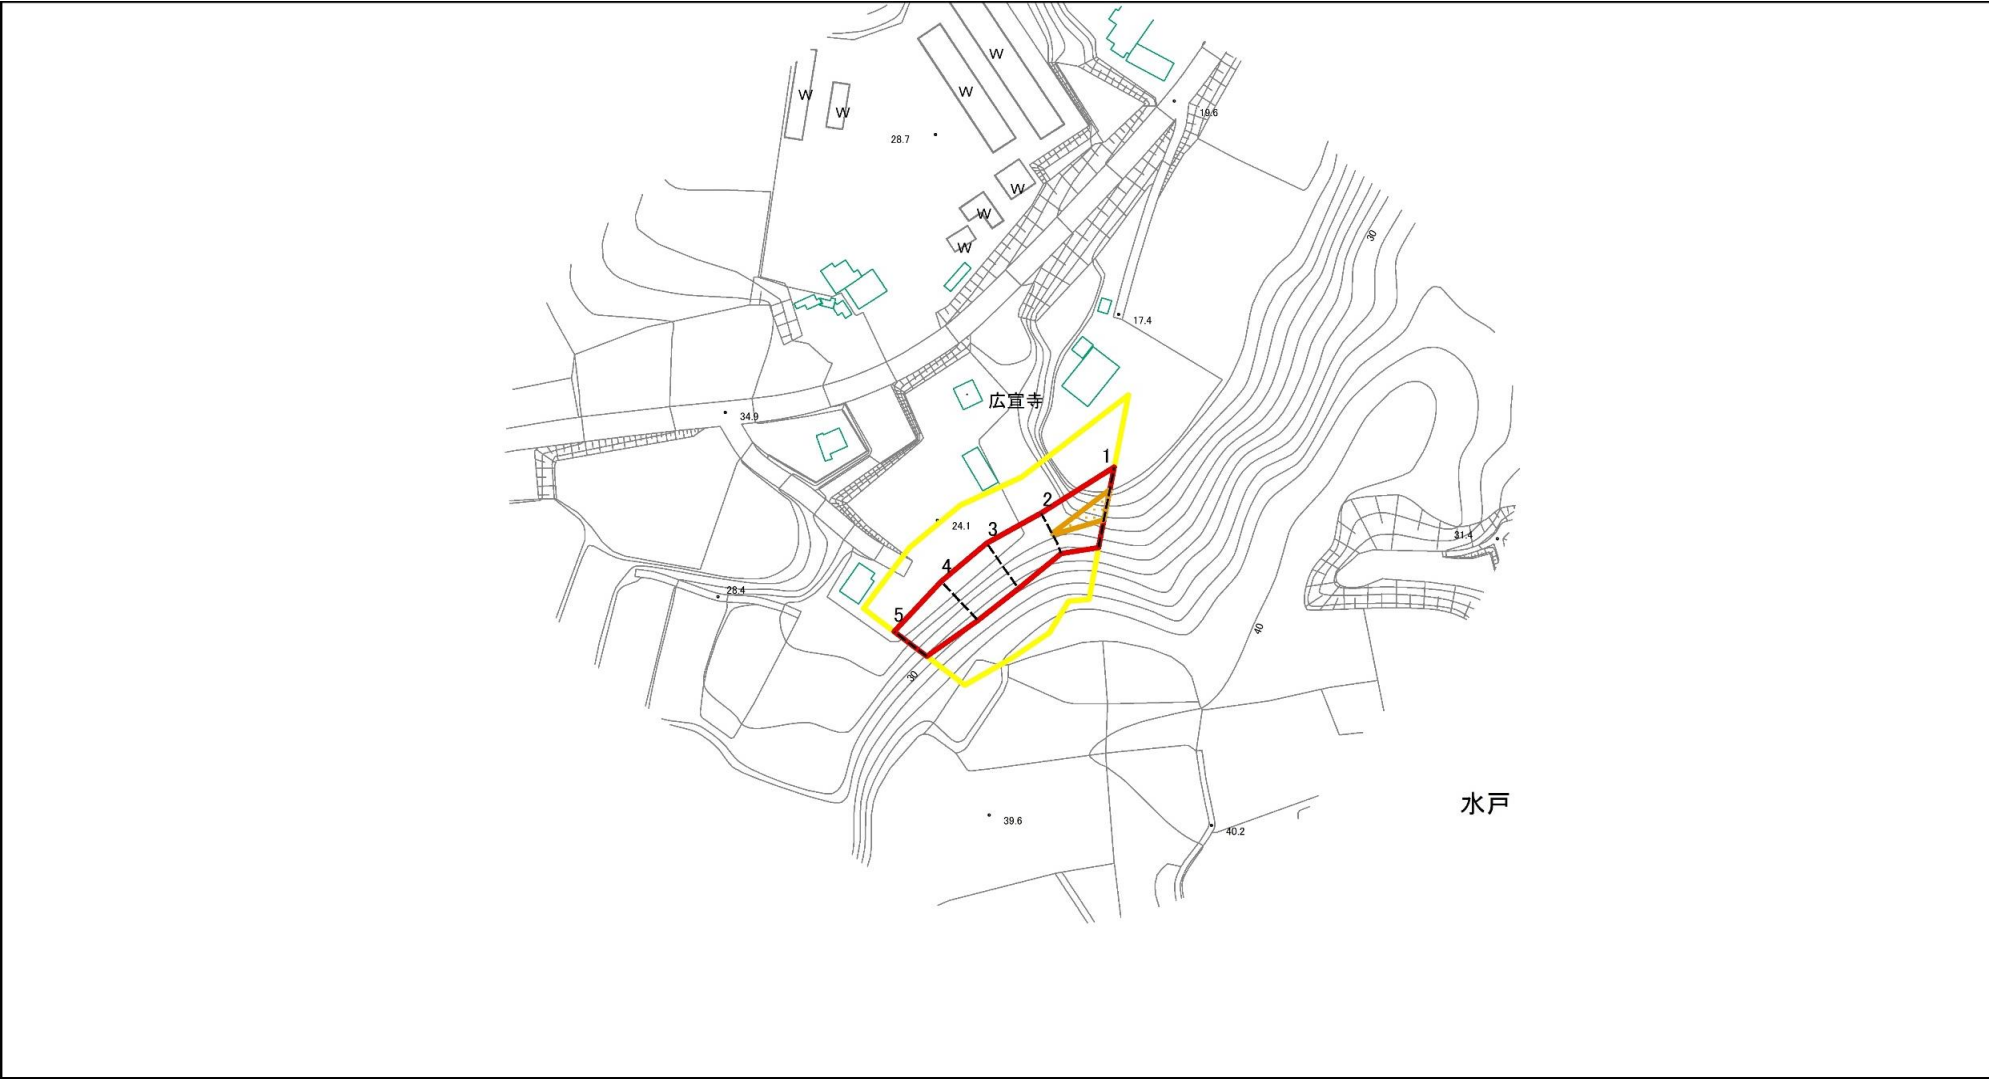
土砂災害警戒区域等の指定の告示に係る図書(様式2)

図中の数字は横断測線番号を示す

| 様式2(急)<br>土砂災害警戒区域・土砂災害特別警戒区域図(その1) | 土砂災害防止法施行令第二条の基準に該当する区域 | | | <br>縮尺<br>1:2,500 | 自然現象の種類 | 急傾斜地の崩壊 | 箇所番号 | Ⅱ-063K2068-3 |
| | 土砂災害防止法施行令第三条の基準に該当する区域 | 土石等の(移動)高さが1m以下の場合、<br>土石等の移動による力が100kN/m <sup>2</sup> を超える区域 | | | 告示番号 | | 箇所名 | 千田1 |
| | | 土石等の堆積の高さが3mを超える区域 | | | 告示年月日 | | 所在地 | 香取郡多古町千田 |

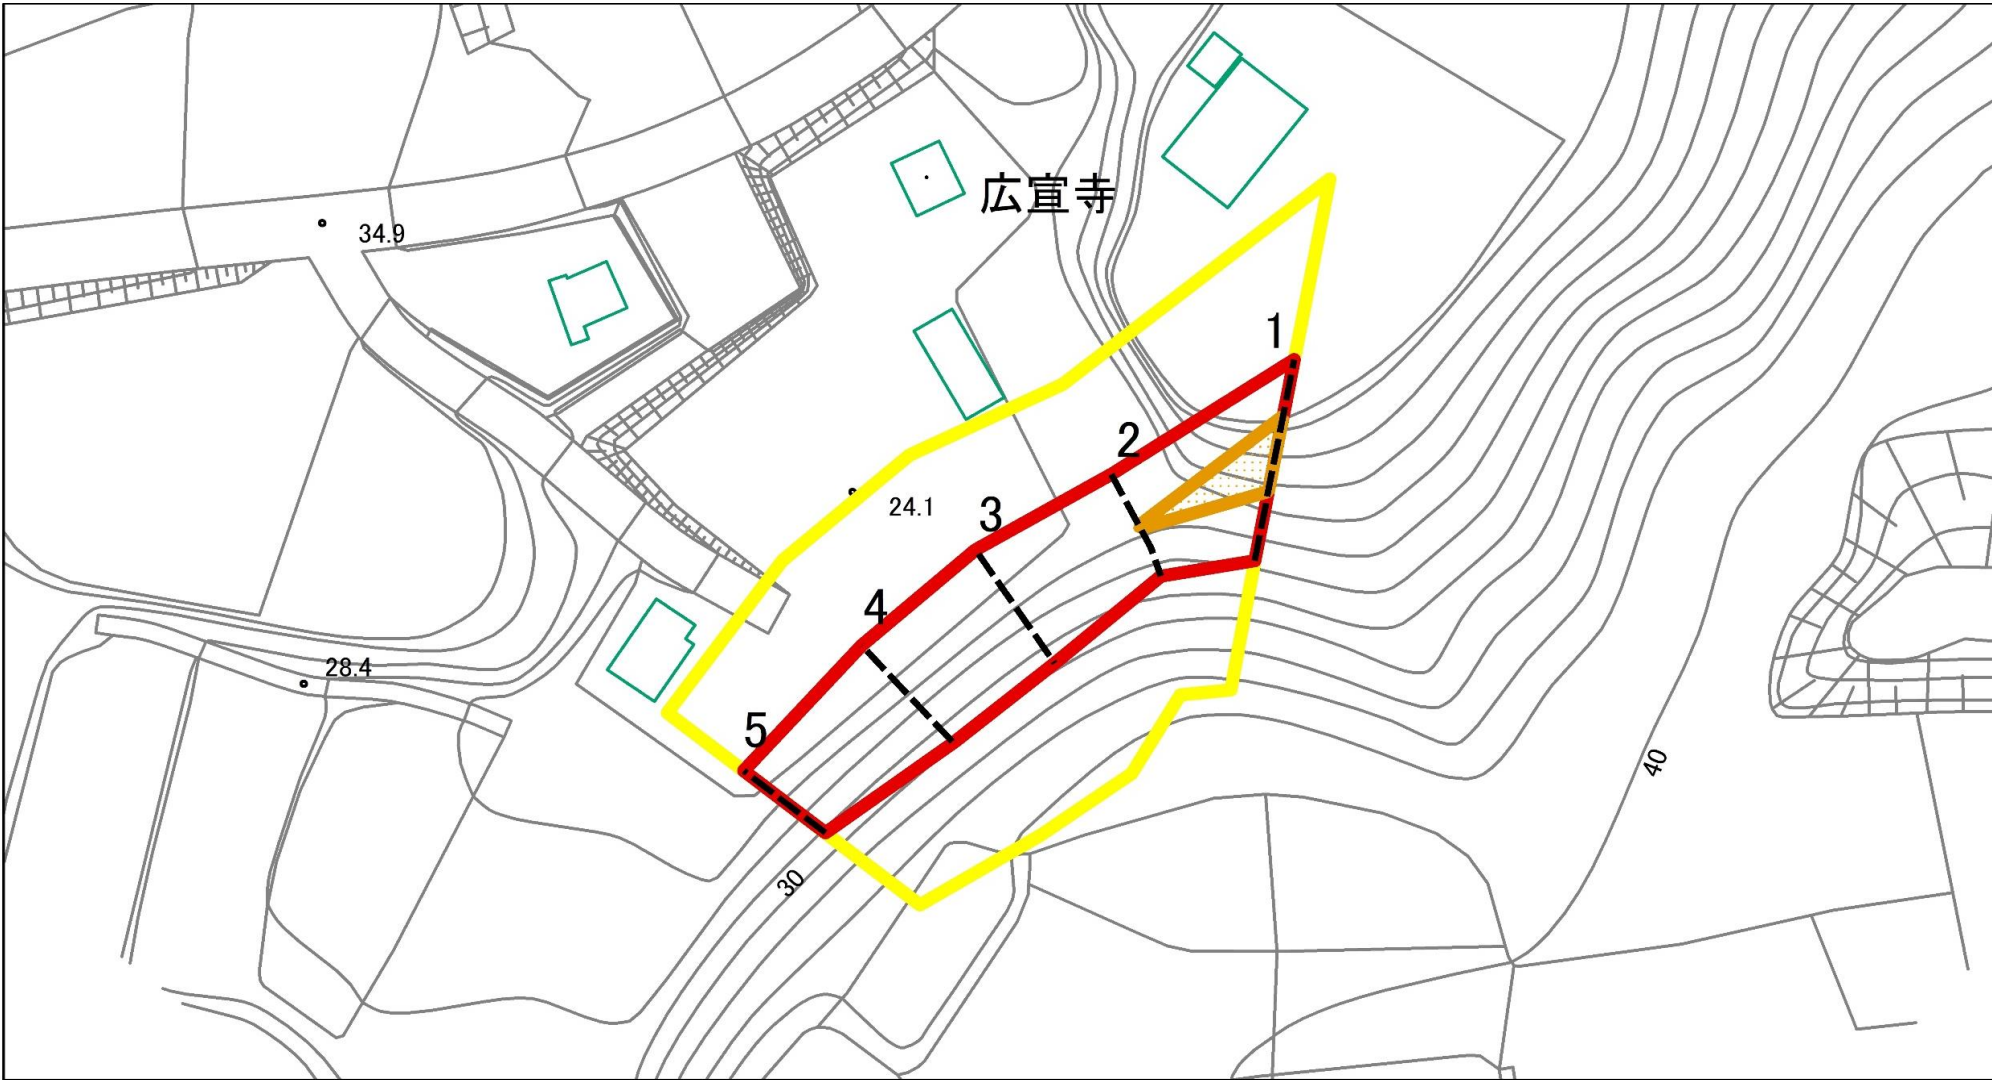
土砂災害警戒区域等の指定の告示に係る図書(様式2)参考図

図中の数字は横断測線番号を示す

| 様式2(急)<br>土砂災害警戒区域・土砂災害特別警戒区域<br>区域図(参考図) | 土砂災害防止法施行令第二条の基準に該当する区域 | | | <br>縮尺<br>1:1,000 | 自然現象<br>の種類 | 急傾斜地の崩壊 | 箇所番号 | Ⅱ-063K2068-3 |
| | 土砂災害防止<br>法施行令第三<br>条の基準に該<br>当する区域 | 土石等の(移動)高さが1m以下の場合、<br>土石等の移動による力が100kN/mを超える区域 | | | 告示番号 | | 箇所名 | 千田1 |
| | | 土石等の堆積の高さが3mを超える区域 | | | 告示年月日 | | 所在地 | 香取郡多古町千田 |

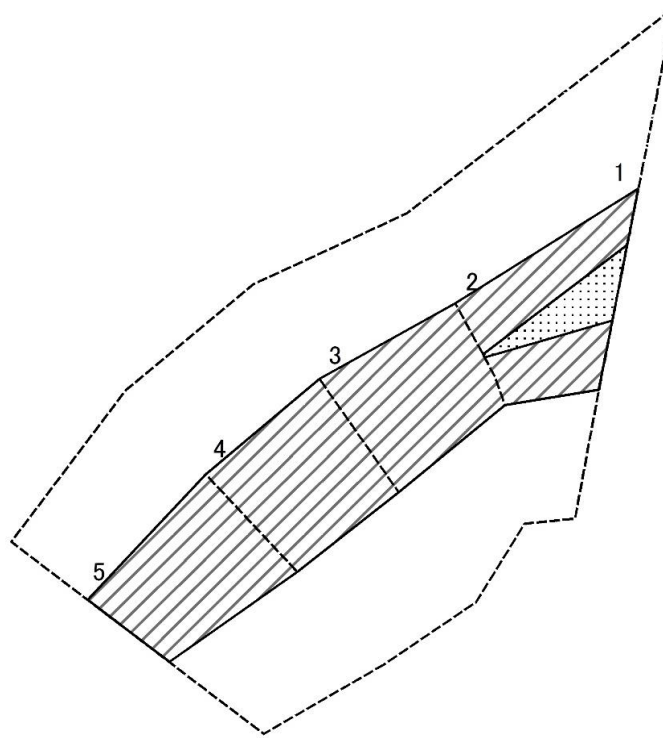
## 土砂災害警戒区域等の指定の告示に係る図書(様式2-1)

図中の数字は横断測線番号を示す

| 様式2-1(急)<br>土砂災害特別警戒区域の区域区分図<br>(急傾斜地の崩壊に伴う土石などの移動により<br>建築物の地上部に作用すると想定される力)<br>＜力区分:移動＞ | 土砂災害防止法施行令第二条の基準に該当する区域 | | | | 自然現象の種類 | 急傾斜地の崩壊 | 箇所番号 | Ⅱ-063K2068-3 |
| | 土砂災害防止法施行令第三条の基準に該当する区域 | | | | 告示番号 | | 箇所名 | 千田1 |
