土砂災害警戒区域等の指定の告示に係る図書(様式1)

土砂災害警戒区域・土砂災害特別警戒区域
位置図

II-081K2118

岩井

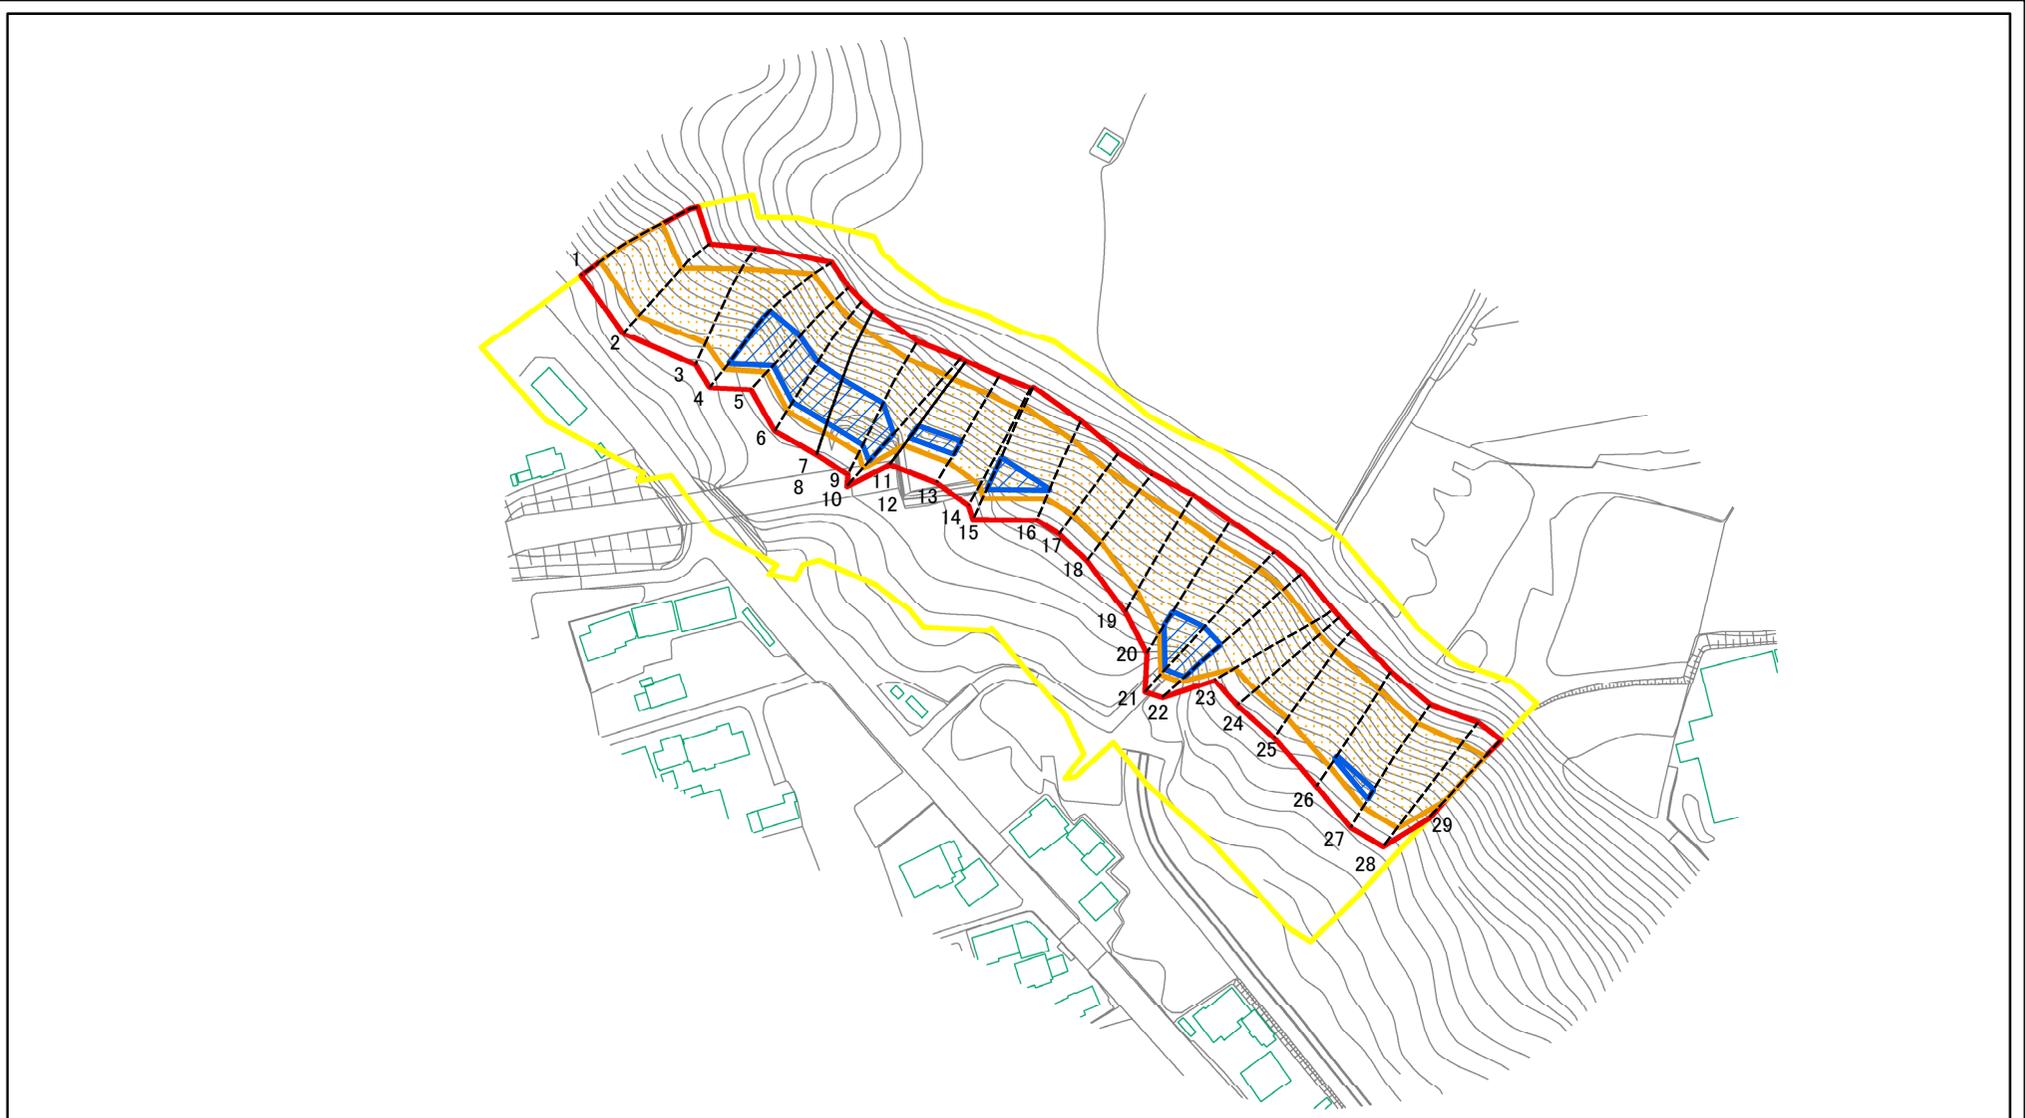
図中の数字は横断測線番号を示す

様式2(急) 土砂災害警戒区域・土砂災害特別警戒区域 区域図(その1)	土砂災害防止法施行令第二条の基準に該当する区域		N 縮尺 1:2,500	自然現象の種類	急傾斜地の崩壊	箇所番号	Ⅱ-081K2118
	土砂災害防止法施行令第三条の基準に該当する区域			告示番号		箇所名	岩井
	それ以外の区域			告示年月日		所在地	旭市岩井

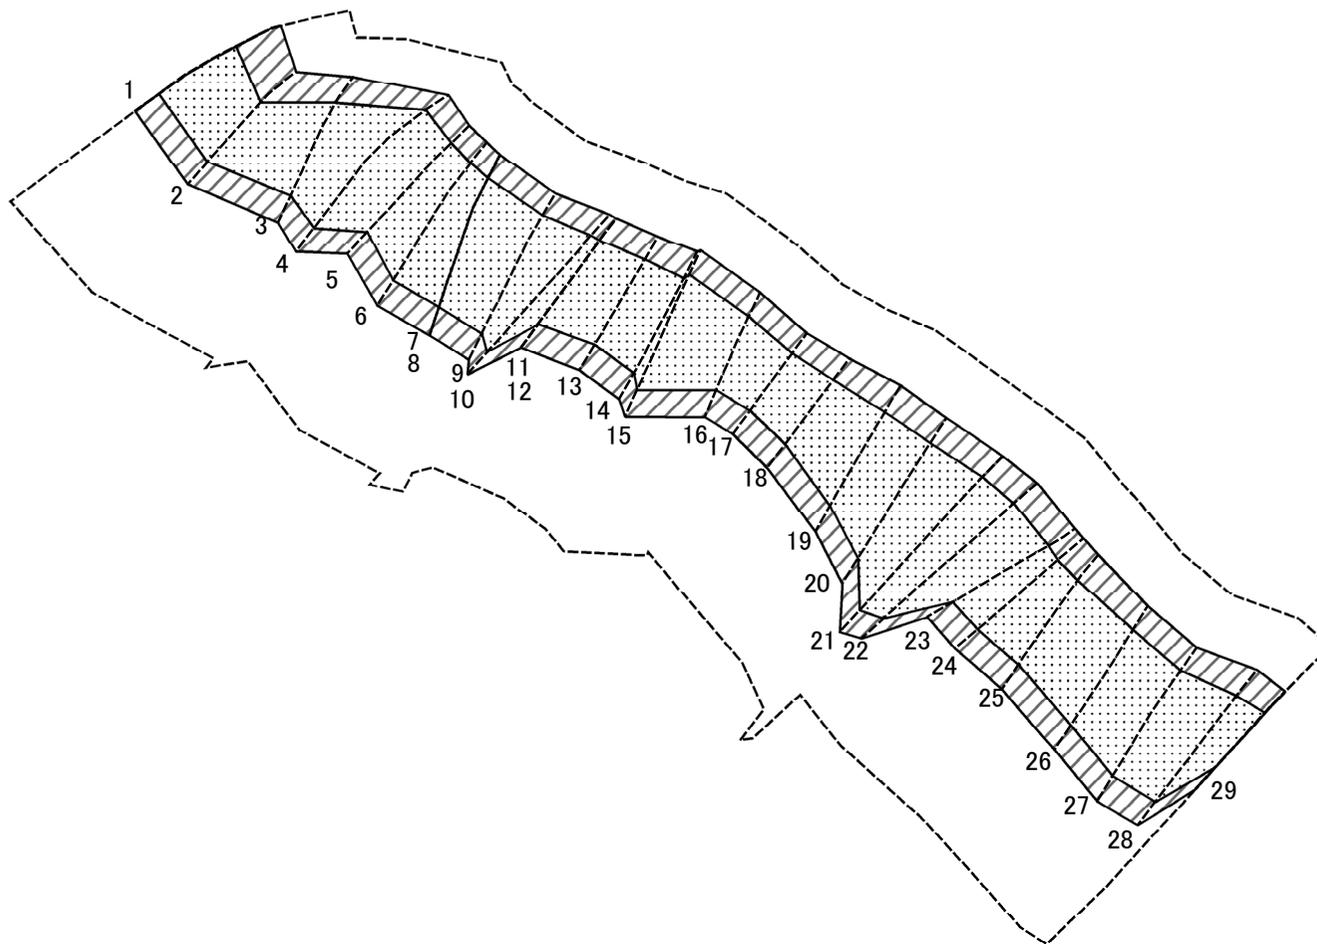
図中の数字は横断測線番号を示す

様式2-1(急) 土砂災害特別警戒区域の区域区分図 (急傾斜地の崩壊に伴う土石等の移動により 建築物の地上部に作用すると想定される力) <力区分: 移動>	土砂災害防止法施行令第二条の基準に該当する区域		N 縮尺 1:2,000	自然現象の種類	急傾斜地の崩壊	箇所番号	II-081K2118
	土砂災害防止法 施行令第三条の 基準に該当する 区域	土石等の(移動)高さが1m以下の場合、 土石等の移動による力が100kN/m ² を超える区域		告示番号		箇所名	岩井
		それ以外の区域		告示年月日		所在地	旭市岩井

横断測線の区間	土石等の移動により建築物の地上部に作用すると想定される力				土石等の堆積により建築物の地上部に作用すると想定される力				横断測線の区間	土石等の移動により建築物の地上部に作用すると想定される力				土石等の堆積により建築物の地上部に作用すると想定される力			
	土石等の(移動)高さが1m以下の場合、土石等の移動による力が100kN/m ² を超える区域		それ以外の区域		土石等の堆積の高さが3mを超える区域		それ以外の区域			土石等の(移動)高さが1m以下の場合、土石等の移動による力が100kN/m ² を超える区域		それ以外の区域		土石等の堆積の高さが3mを超える区域		それ以外の区域	
	力の大きさのうち最大のもの(kN/m ²)	土石等の高さ(m)	力の大きさのうち最大のもの(kN/m ²)	土石等の高さ(m)	力の大きさのうち最大のもの(kN/m ²)	土石等の高さ(m)	力の大きさのうち最大のもの(kN/m ²)	土石等の高さ(m)		力の大きさのうち最大のもの(kN/m ²)	土石等の高さ(m)	力の大きさのうち最大のもの(kN/m ²)	土石等の高さ(m)	力の大きさのうち最大のもの(kN/m ²)	土石等の高さ(m)	力の大きさのうち最大のもの(kN/m ²)	土石等の高さ(m)
1 ~ 2	125.10	1.00	100.00	1.00	-	-	14.30	2.67	~								
2 ~ 3	143.17	1.00	100.00	1.00	-	-	15.40	2.88	~								
3 ~ 4	158.30	1.00	100.00	1.00	-	-	16.05	3.00	~								
4 ~ 5	159.42	1.00	100.00	1.00	19.49	3.64	16.05	3.00	~								
5 ~ 6	159.42	1.00	100.00	1.00	17.89	3.34	16.05	3.00	~								
6 ~ 7	158.40	1.00	100.00	1.00	17.21	3.22	16.05	3.00	~

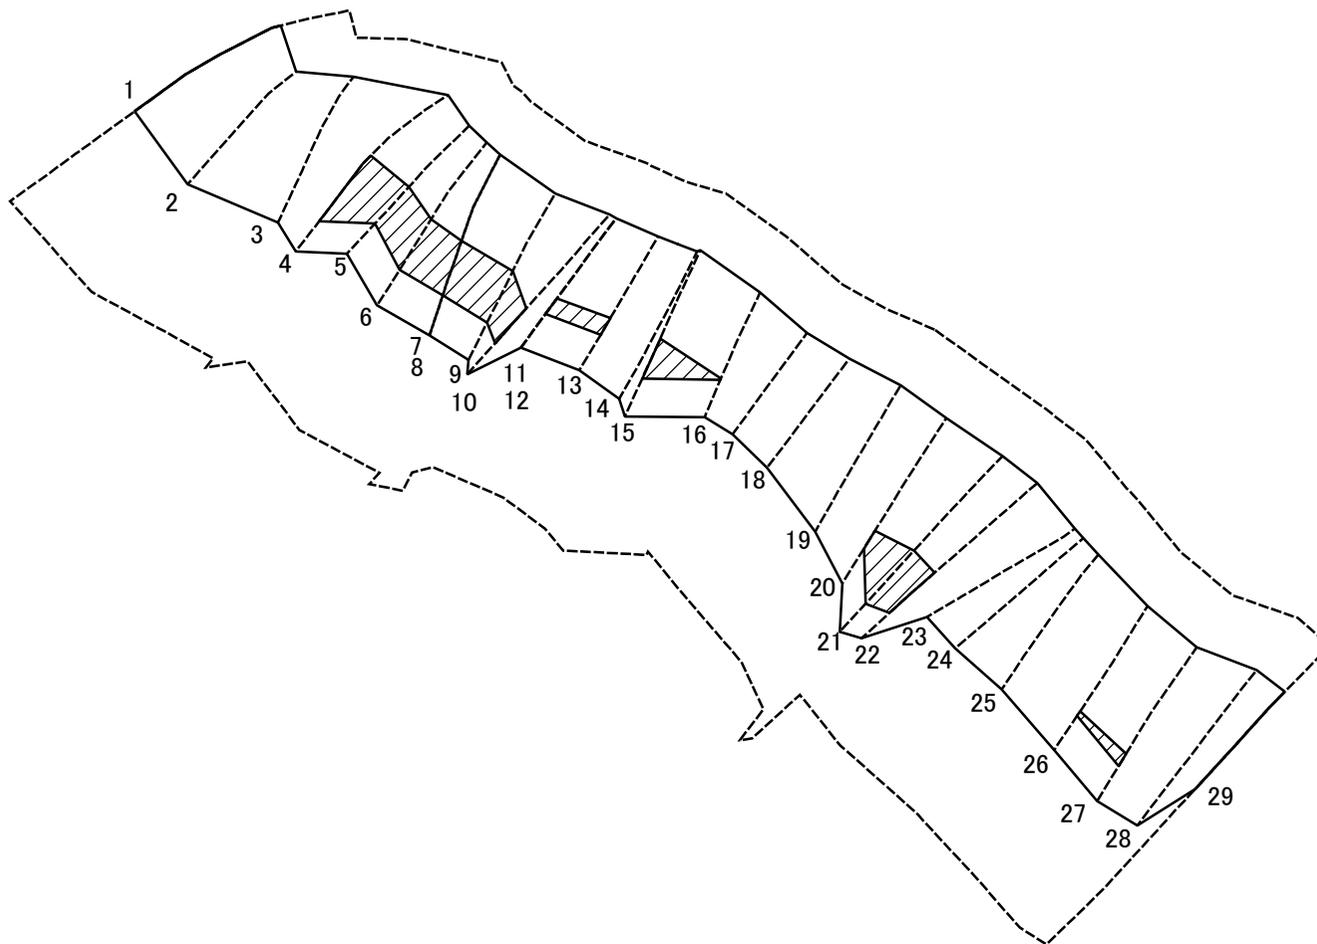
図中の数字は横断測線番号を示す

様式2-2(急) 土砂災害特別警戒区域の区域区分図 (急傾斜地の崩壊に伴う土石等の堆積により 建築物の地上部に作用すると想定される力) <力区分:移動>	土砂災害防止法施行令第二条の基準に該当する区域			N 縮尺 1:2,000	自然現象の種類	急傾斜地の崩壊	箇所番号	II-081K2118
	土砂災害防止法 施行令第三条の 基準に該当する 区域	土石等の堆積の高さが3mを超える区域			告示番号		箇所名	岩井
		それ以外の区域			告示年月日		所在地	旭市岩井
