# 土砂災害警戒区域等の指定の告示に係る図書(様式1)

様式1(急)  
土砂災害警戒区域・土砂災害特別警戒区域  
位置図

| 箇所番号 | Ⅱ-116K2130 |
| 箇所名 | 大津倉38 |

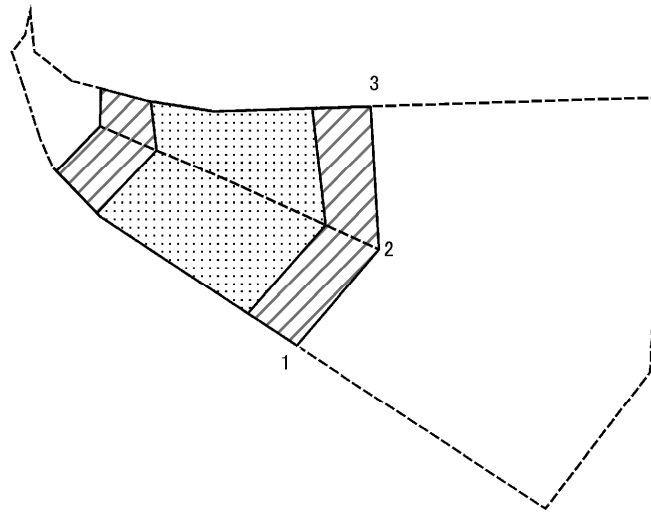
# 土砂災害警戒区域等の指定の告示に係る図書(様式2-1)

図中の数字は横断測線番号を示す

様式2-1(急)  
土砂災害特別警戒区域の区域区分図  
(急傾斜地の崩壊に伴う土石等の移動により  
建築物の地上部に作用すると想定される力)  
<力区分:移動>

土石等の(移動)高さが1m以下の場合、  
土石等の移動による力が100kN/m<sup>2</sup>を超える区域
