# 土砂災害警戒区域等の指定の告示に係る図書(様式1)

様式1(急)  
土砂災害警戒区域・土砂災害特別警戒区域  
位置図

Ⅱ-116K2158

長柄山23

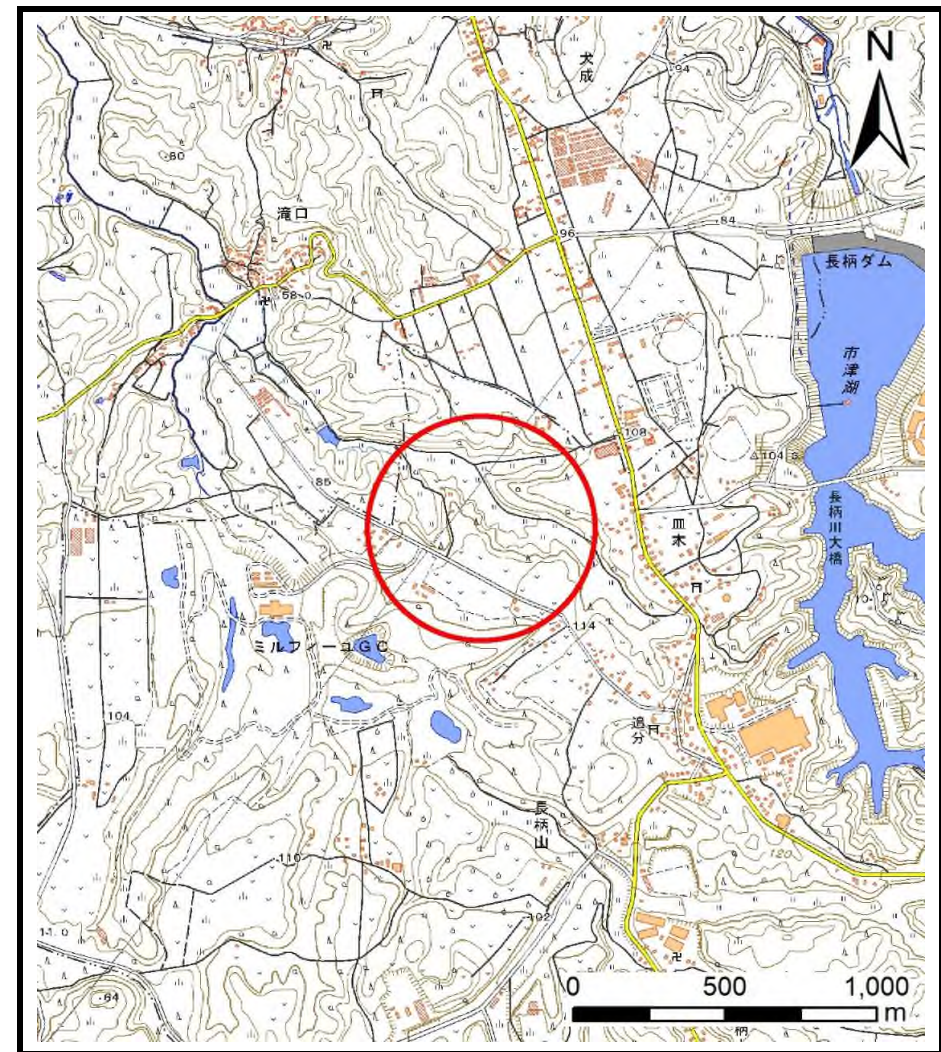
(1/25,000)

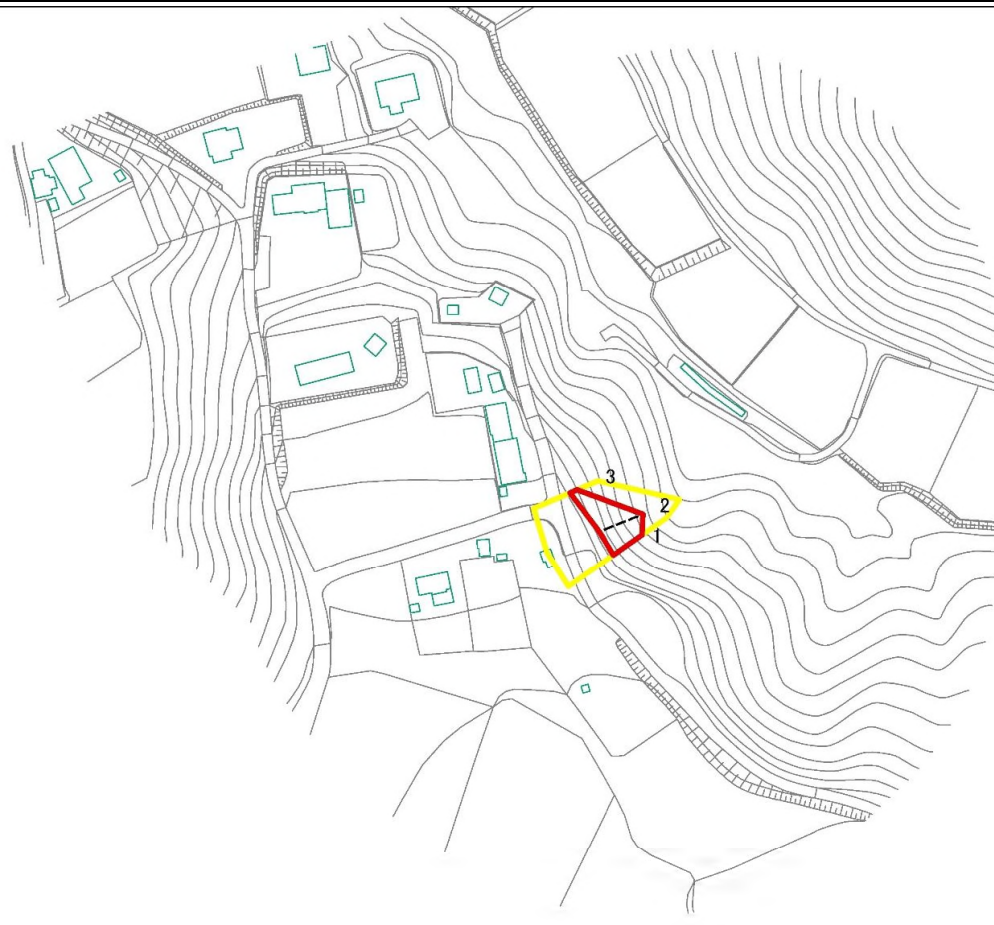
区域図(その1)

図中の数字は横断測線番号を示す

| 土砂災害防止法施行令第二条の基準に該当する区域 | |
| 土砂災害防止法<br>施行令第三条の<br>基準に該当する<br>区域 | 土石等の（移動）高さが1m以下の場合、<br>土石等の移動による力が100kN/m <sup>2</sup> を超える区域 |
| | 土石等の堆積の高さが3mを超える区域 |

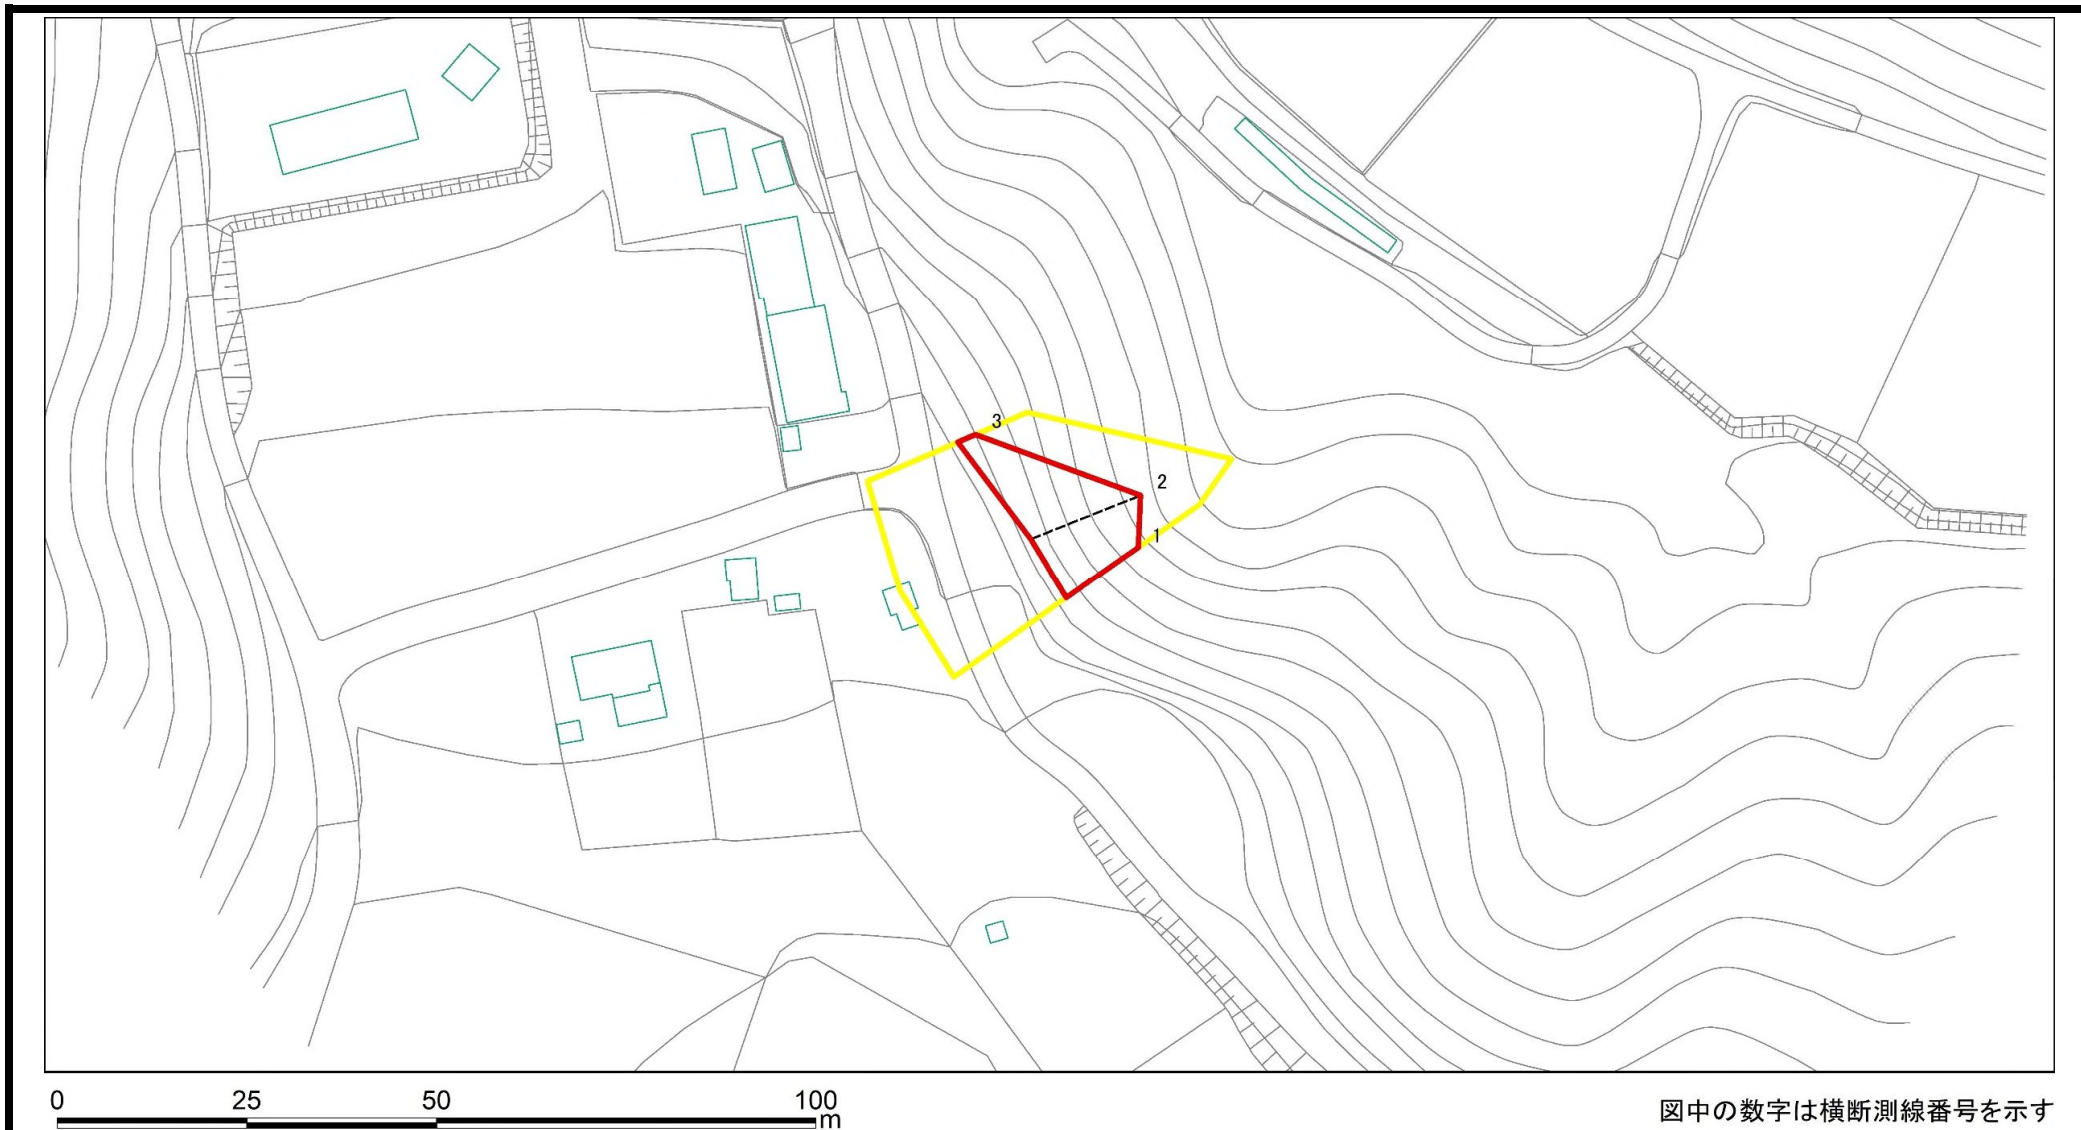
区域図(参考図)

| 土砂災害防止法施行令第二条の基準に該当する区域 | |
| 土砂災害防止法施行令第三条の基準に該当する区域 | |
| 土砂等の(移動)高さが1m以下の場合、土砂等の移動による力が100kN/m <sup>2</sup> を超える区域 | |
| 土砂等の堆積の高さが3mを超える区域 | |

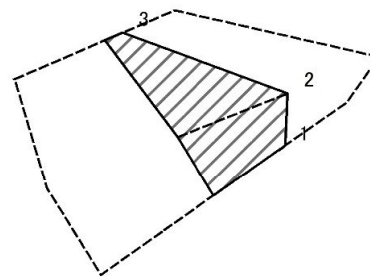
様式2-1(急)

図中の数字は横断測線番号を示す

土砂災害特別警戒区域の区域区分図  
(急傾斜地の崩壊に伴う土石等の移動により  
建築物の地上部に作用すると想定される力)  
<力区分:移動>

| 土砂災害防止法<br>施行令第三条の<br>基準に該当する<br>区域 | 土石等の(移動)高さが1m以下の場合、<br>土石等の移動による力が100kN/mを超える区域 | |

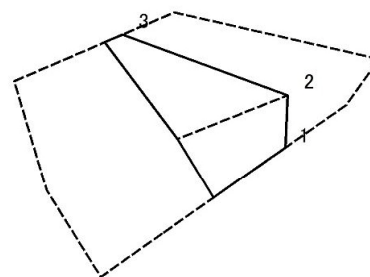
様式2-2(急)  
土砂災害特別警戒区域の区域区分図  
(急傾斜地の崩壊に伴う土石等の堆積により  
建築物の地上部に作用すると想定される力)  
<力区分:堆積>

図中の数字は横断測線番号を示す

土砂災害防止法  
施行令第三条の  
基準に該当する  
区域

土石等の堆積の高さが3mを超える区域
