# 土砂災害警戒区域等の指定の告示に係る図書(様式1)

様式1(急)  
土砂災害警戒区域・土砂災害特別警戒区域  
位置図

| 箇所番号 | Ⅱ-117K2073 |
| 箇所名 | 坂本91 |

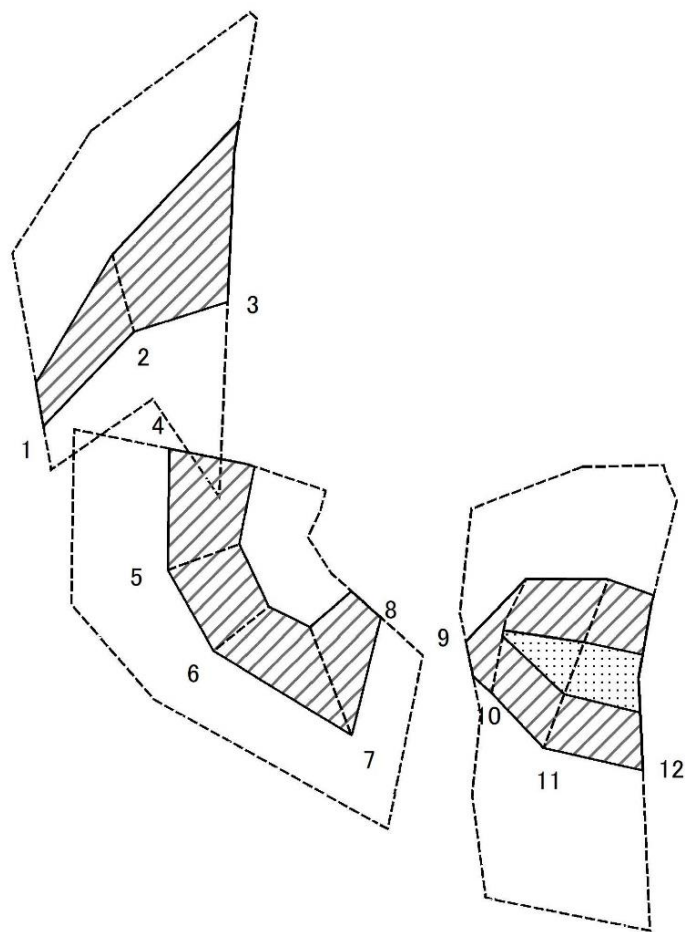
様式2-1(急)  
土砂災害特別警戒区域の区域区分図  
(急傾斜地の崩壊に伴う土石等の移動により建築物の地上部に作用すると想定される力)〈力区分:移動〉

図中の数字は横断測線番号を示す

土砂災害防止法施行令第二条の基準に該当する区域

土砂災害防止  
法施行令第三  
条の基準に該  
当する区域

土石等の(移動)高さが1m以下の場合、  
土石等の移動による力が100kN/mを超える区域
