# 土砂災害警戒区域等の指定の告示に係る図書(様式1)

Ⅱ-123K2253

柳原1

夷隅郡大多喜町柳原、上原

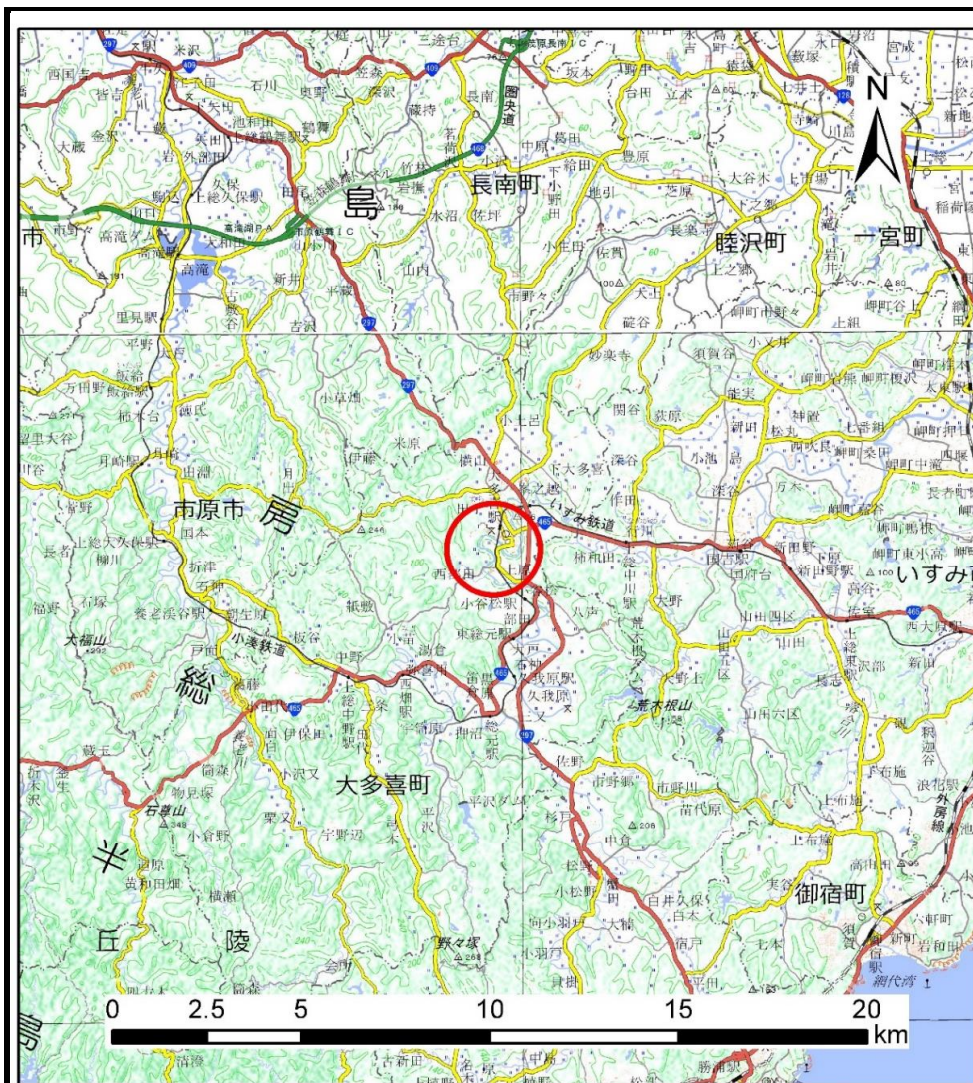
(1/200,000)

土砂災害警戒区域・土砂災害特別警戒区域  
位置図

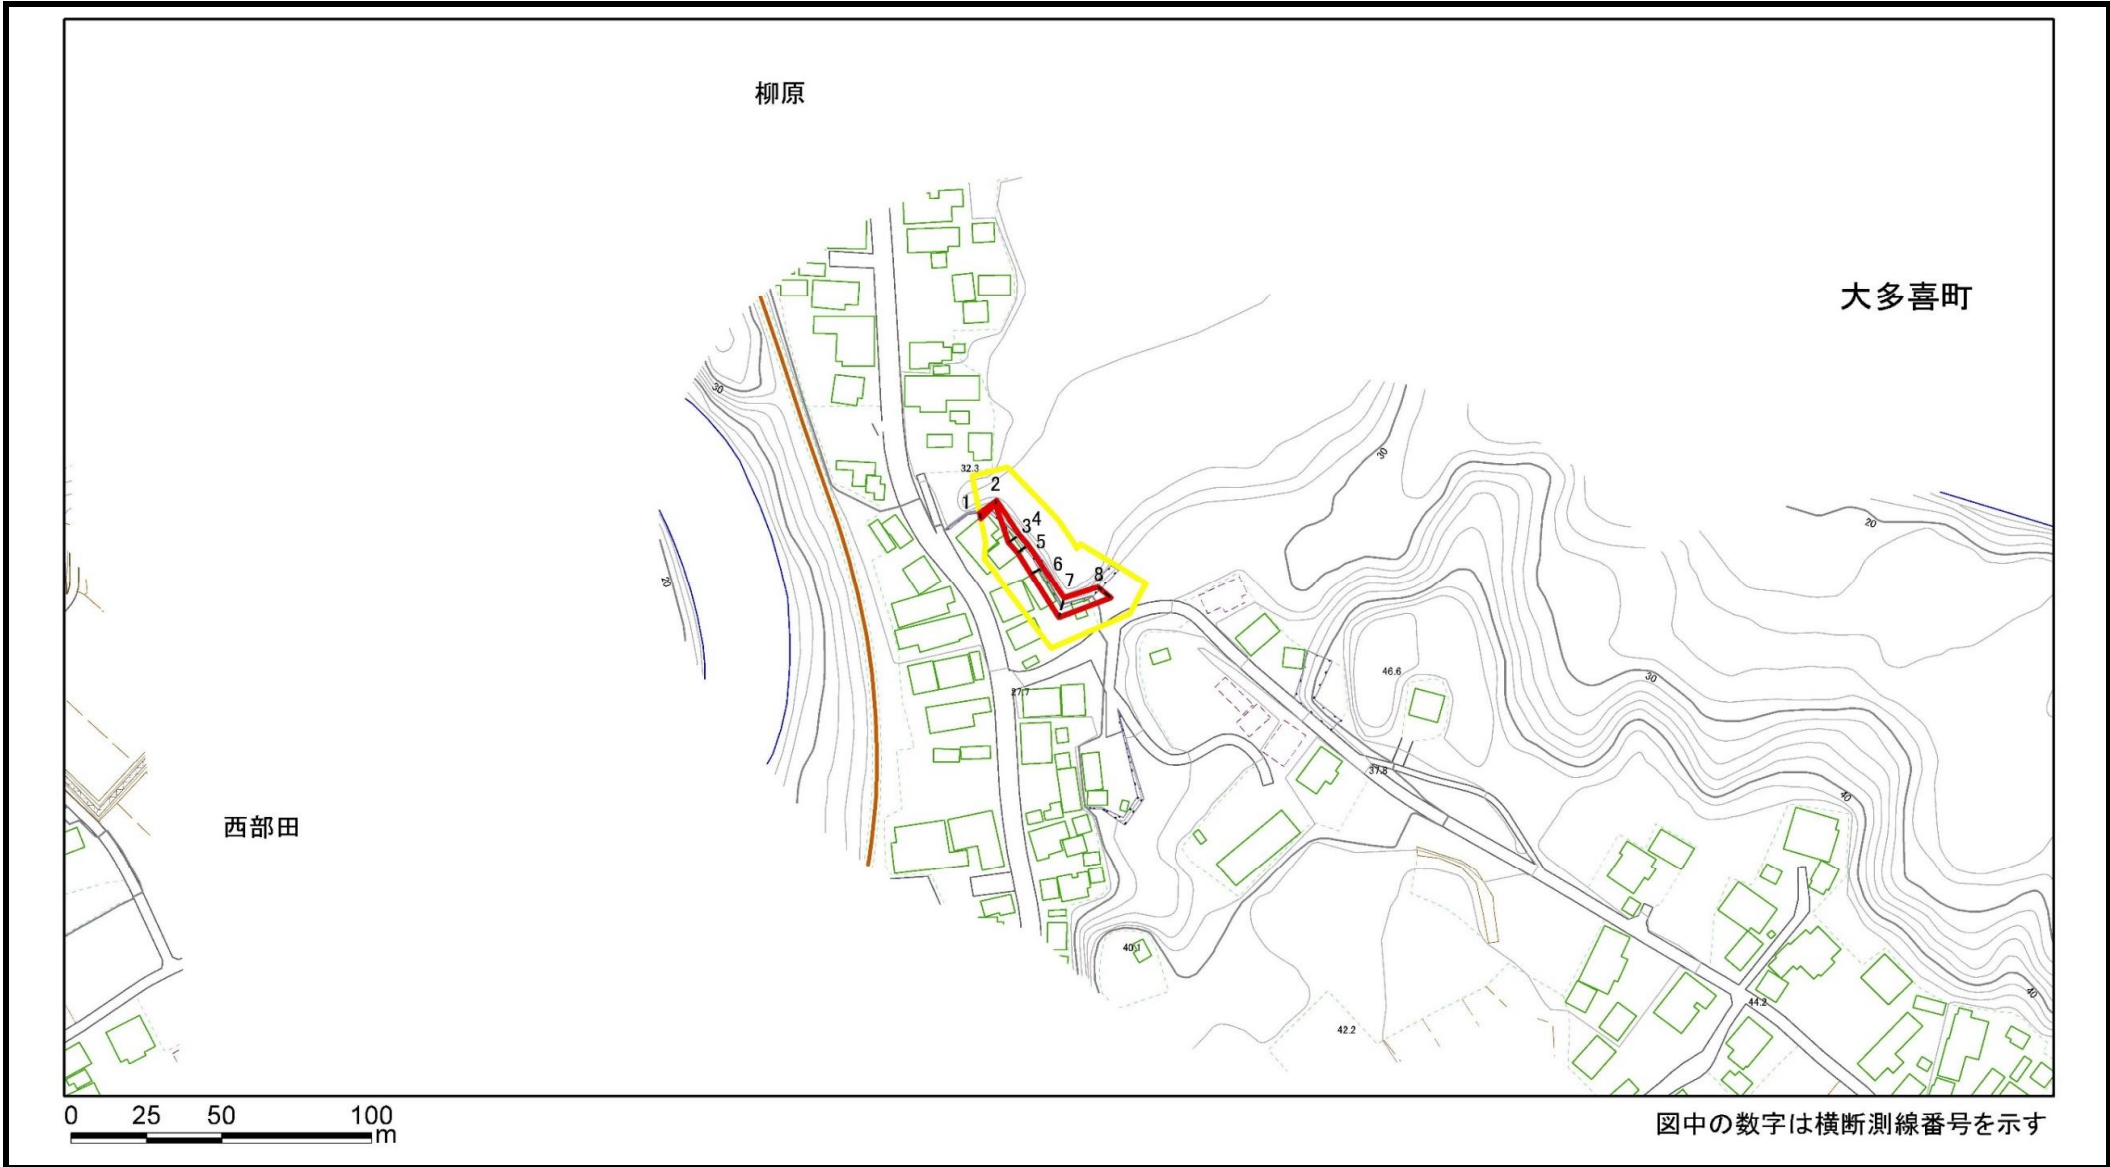
様式2(急)  
土砂災害警戒区域・土砂災害特別警戒区域  
区域図

| 土砂災害防止法施行令第二条の基準に該当する区域 | | |
| 土砂災害防止<br>法施行令第三<br>条の基準に該<br>当する区域 | 土石等の(移動)高さが1m以下の場合、<br>土石等の移動による力が100kN/m <sup>2</sup> を超える区域 | |
| | 土石等の堆積の高さが3mを超える区域 | |
| | それ以外の区域 | |

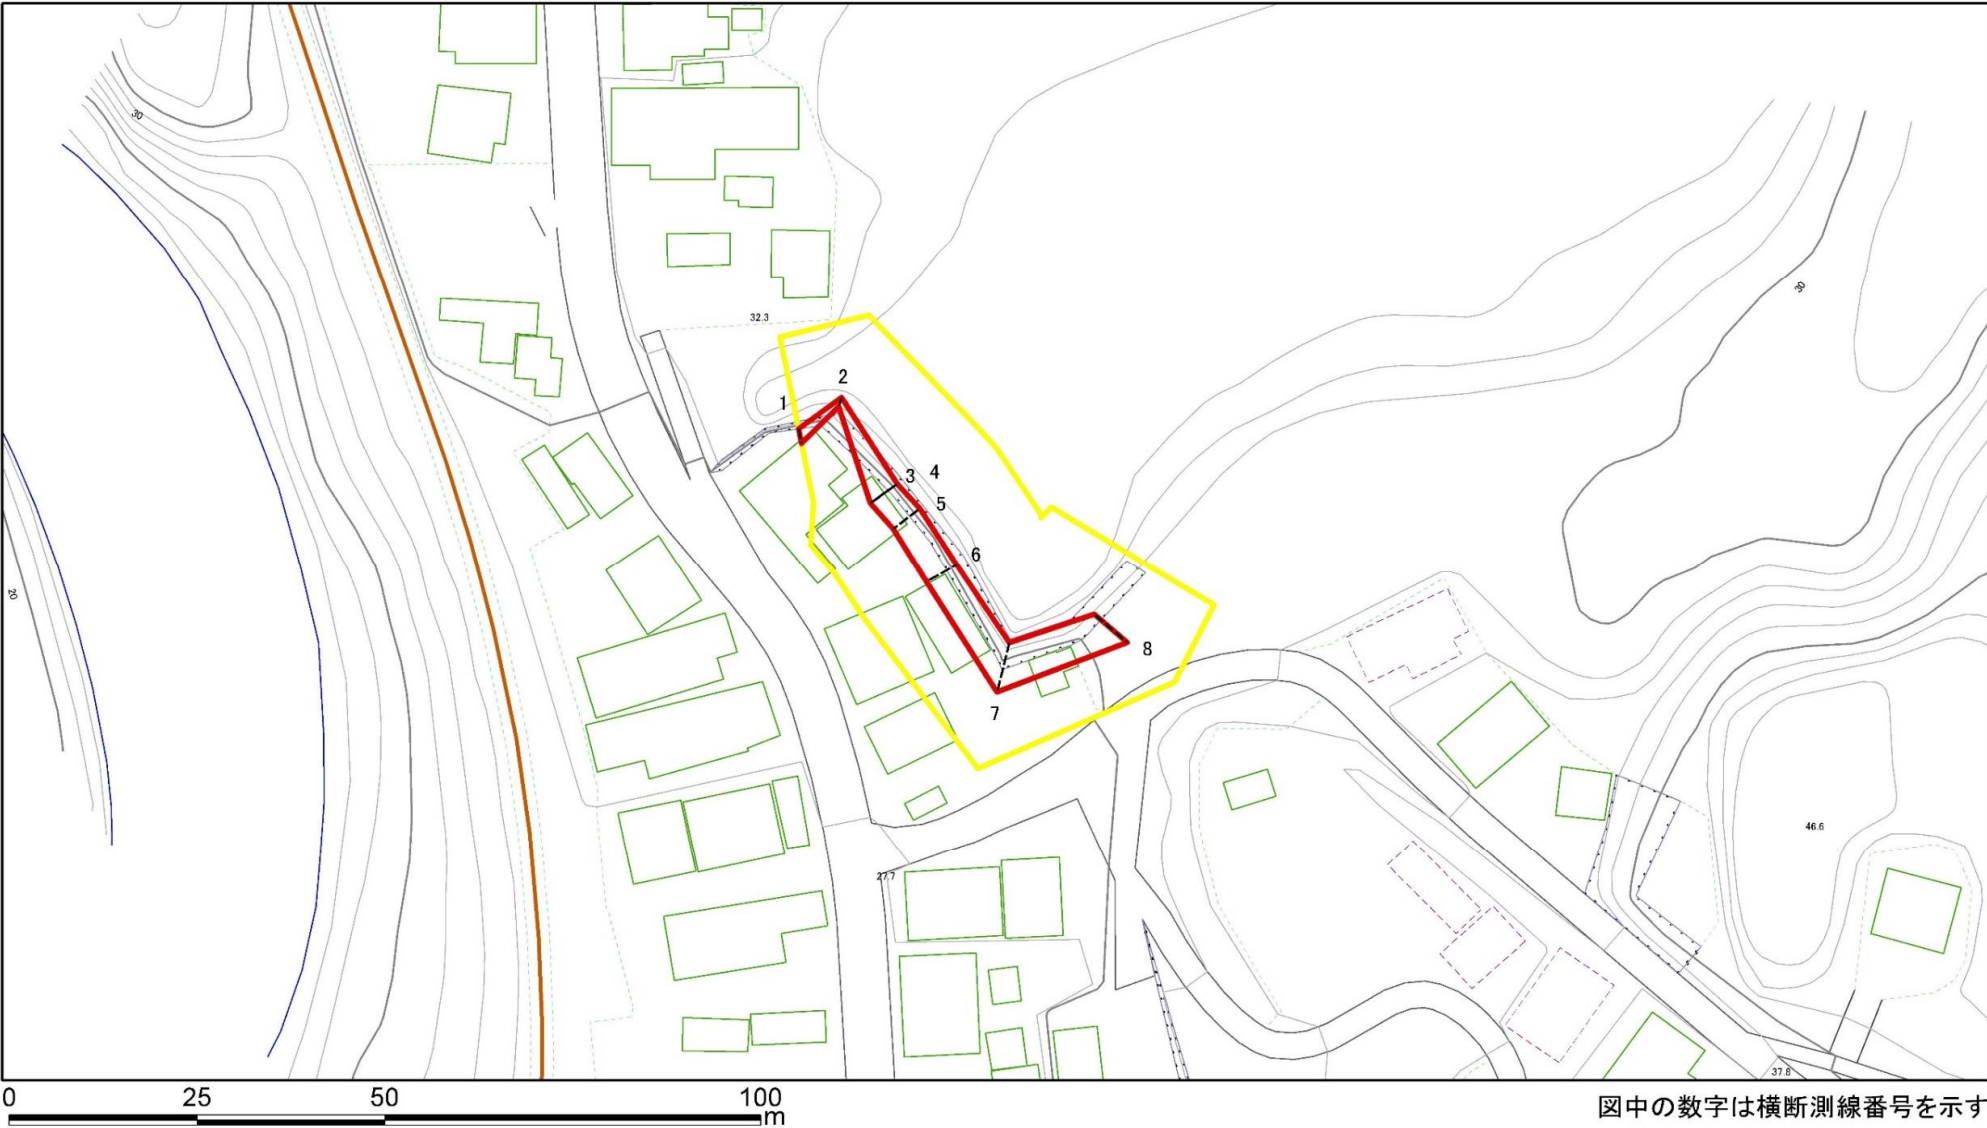
様式2(急)  
土砂災害警戒区域・土砂災害特別警戒区域  
区域図(参考図)

| 土砂災害防止法施行令第二条の基準に該当する区域 | |
| 土砂災害防止法施行令第三条の基準に該当する区域 | |
| 土砂等の(移動)高さが1m以下の場合、土砂等の移動による力が100kN/m <sup>2</sup> を超える区域 | |
| 土砂等の堆積の高さが3mを超える区域 | |
| それ以外の区域 | |

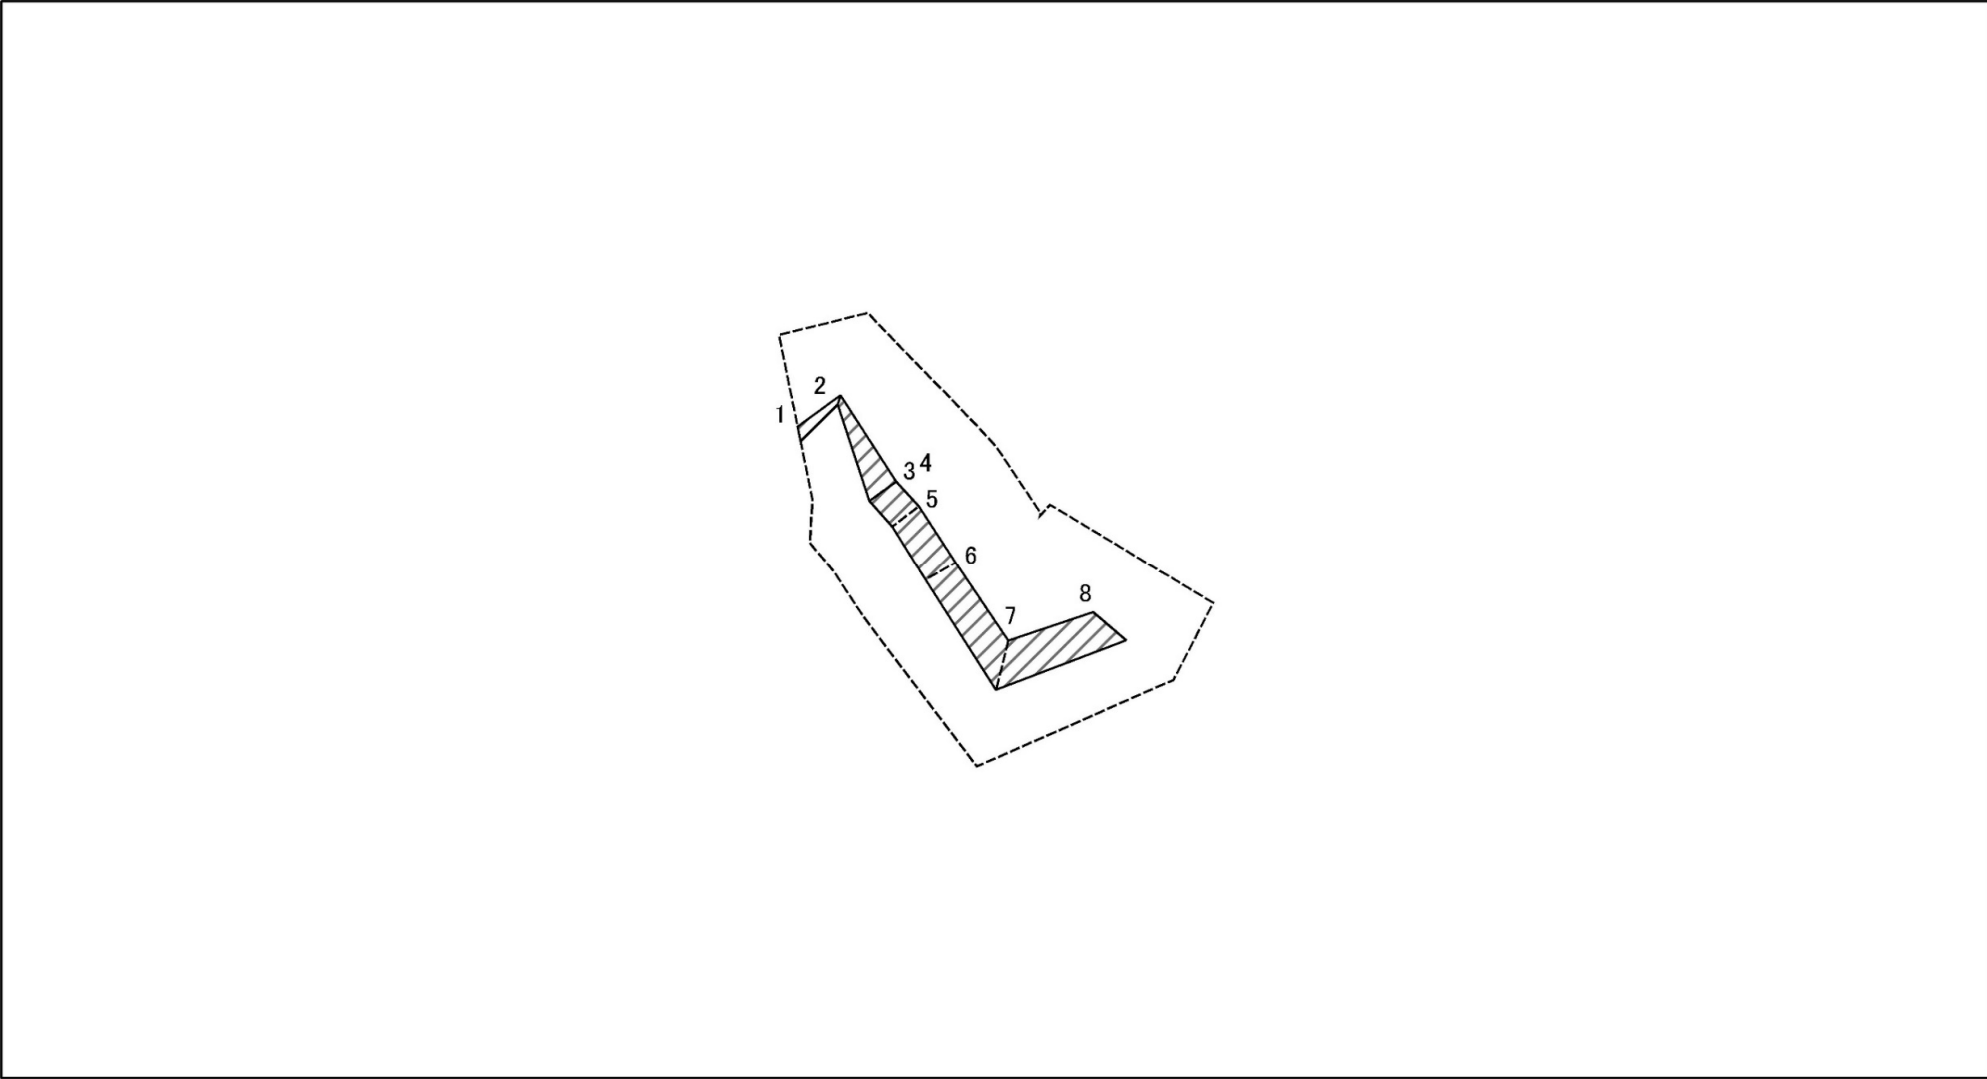
様式2-1(急)  
土砂災害特別警戒区域の区域区分図  
(急傾斜地の崩壊に伴う土石などの移動により  
建築物の地上部に作用すると想定される力)

図中の数字は横断測線番号を示す

土石等の(移動)高さが1m以下の場合、  
土石等の移動による力が100kN/m<sup>2</sup>を超える区域

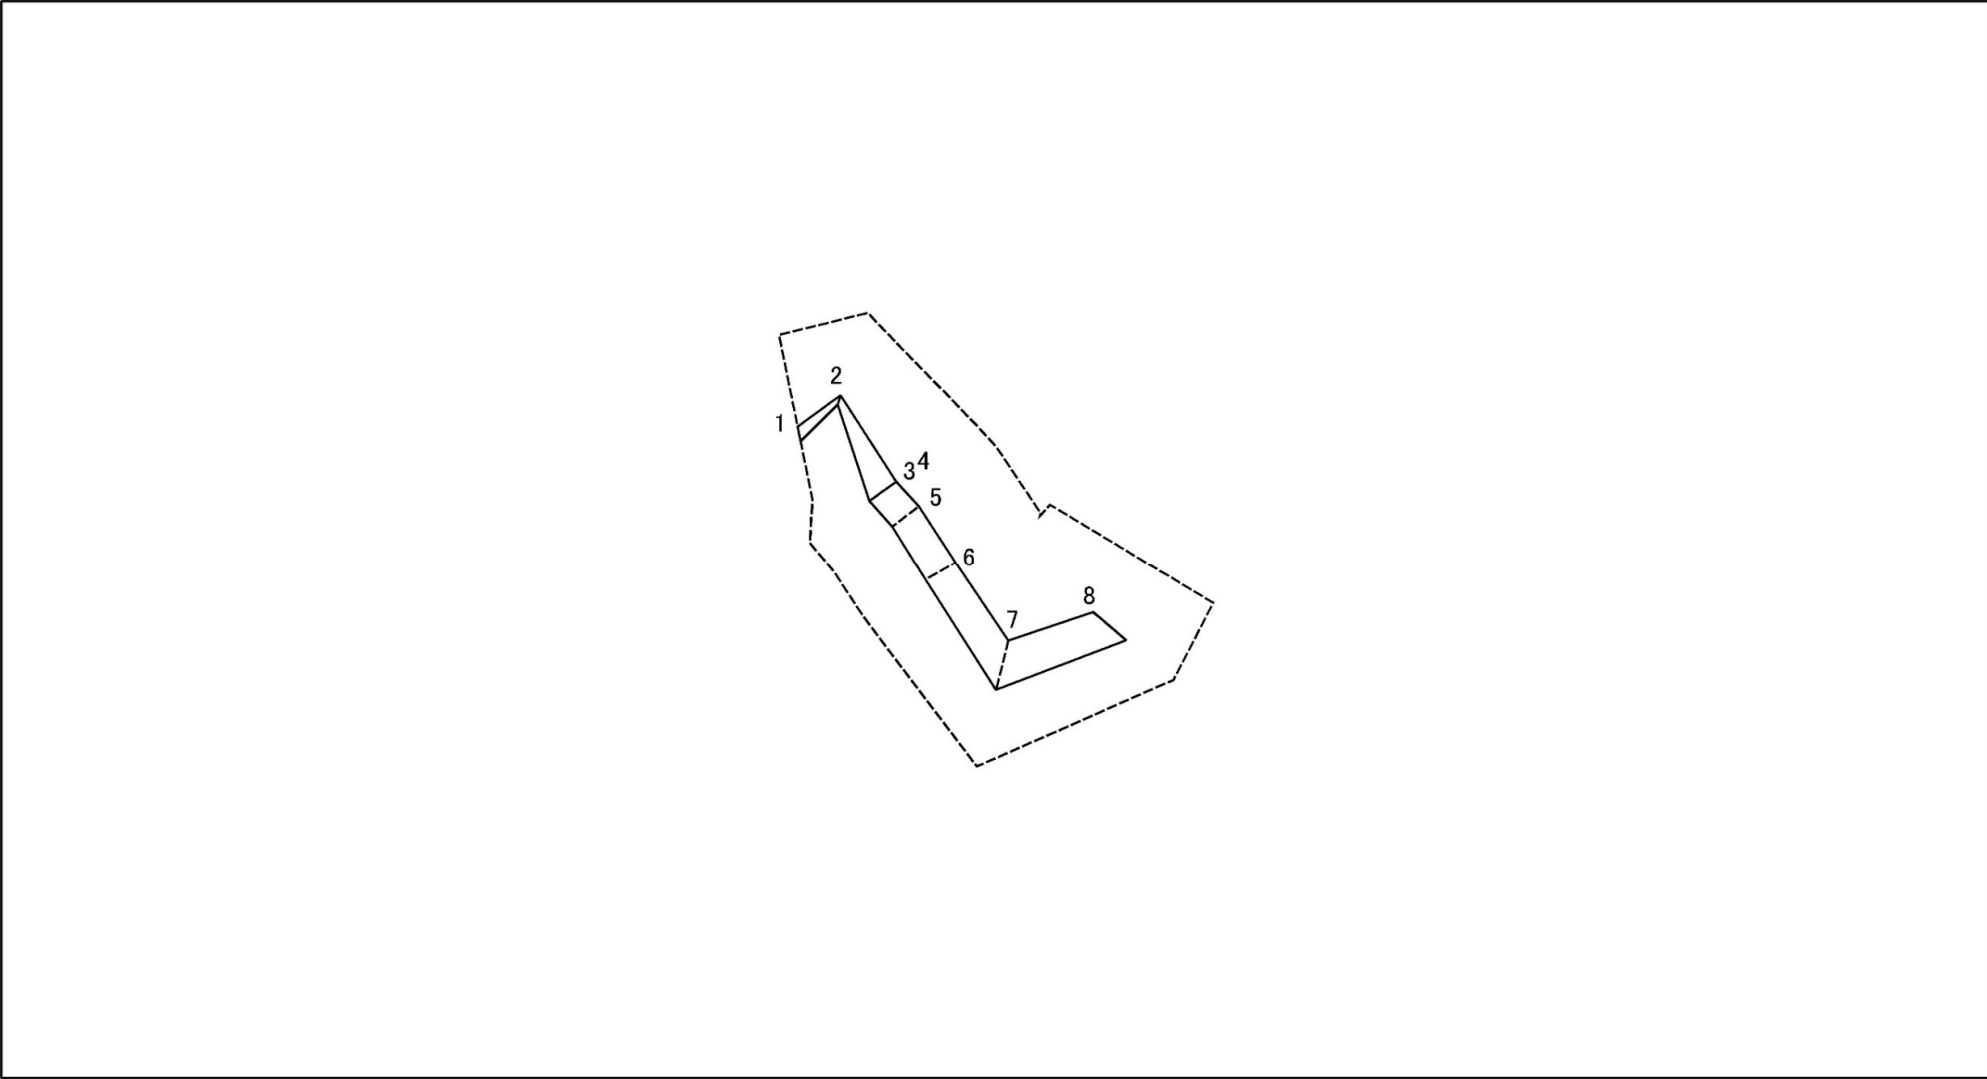
図中の数字は横断測線番号を示す

| 様式2-2(急)<br>土砂災害特別警戒区域の区域区分図<br>(急傾斜地の崩壊に伴う土石などの堆積により<br>建築物の地上部に作用すると想定される力) | 土砂災害防止法施行令第二条の基準に該当する区域 | | | <br>縮尺<br>1:1,000 | 自然現象<br>の種類 | 急傾斜地の崩壊 | 箇所番号 | Ⅱ-123K2253 |
| | 土砂災害防止<br>法施行令第三<br>条の基準に該<br>当する区域 | 土石等の堆積の高さが3mを超える区域 | | | 告示番号 | 千葉県告示第336号<br>千葉県告示第340号 | 箇所名 | 柳原1 |
