# 土砂災害警戒区域等の指定の告示に係る図書(様式1)

土砂災害警戒区域・土砂災害特別警戒区域  
位置図

| 箇所名 | 成川9 |
| 所在地 | 鴨川市成川 |

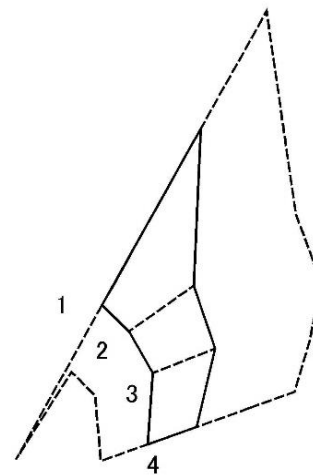
様式2-2(急)

図中の数字は横断測線番号を示す

土砂災害特別警戒区域の区域区分図  
(急傾斜地の崩壊に伴う土石等の堆積により建築物  
の地上部に作用すると想定される力)〈力区分:堆積〉

土石等の堆積の高さが3mを超える区域
