# 土砂災害警戒区域等の指定の告示に係る図書(様式1)

様式1(急)  
土砂災害警戒区域・土砂災害特別警戒区域  
位置図

| 自然現象の種類 | 急傾斜地の崩壊 |
|---|---|
| 箇所名 | 荒川15 |
| 所在地 | 南房総市荒川 |

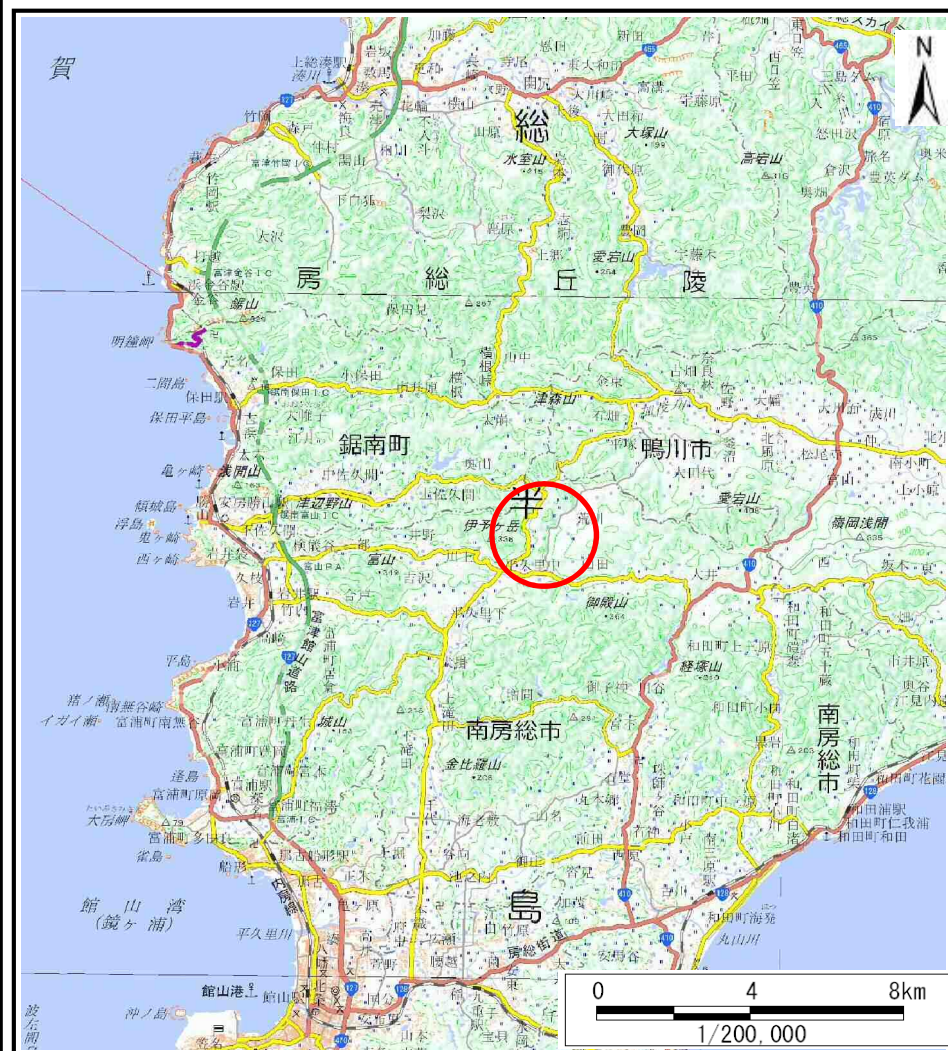
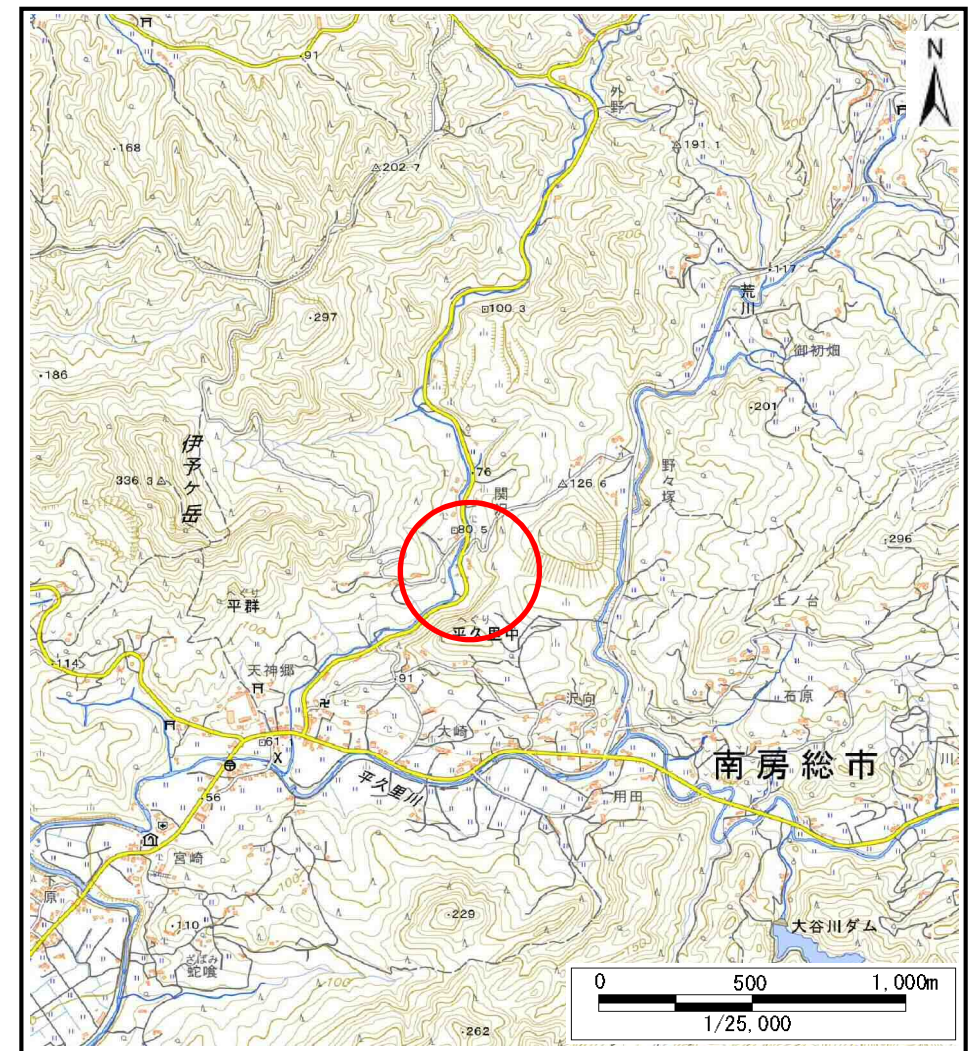
(1/200,000)

(1/25,000)

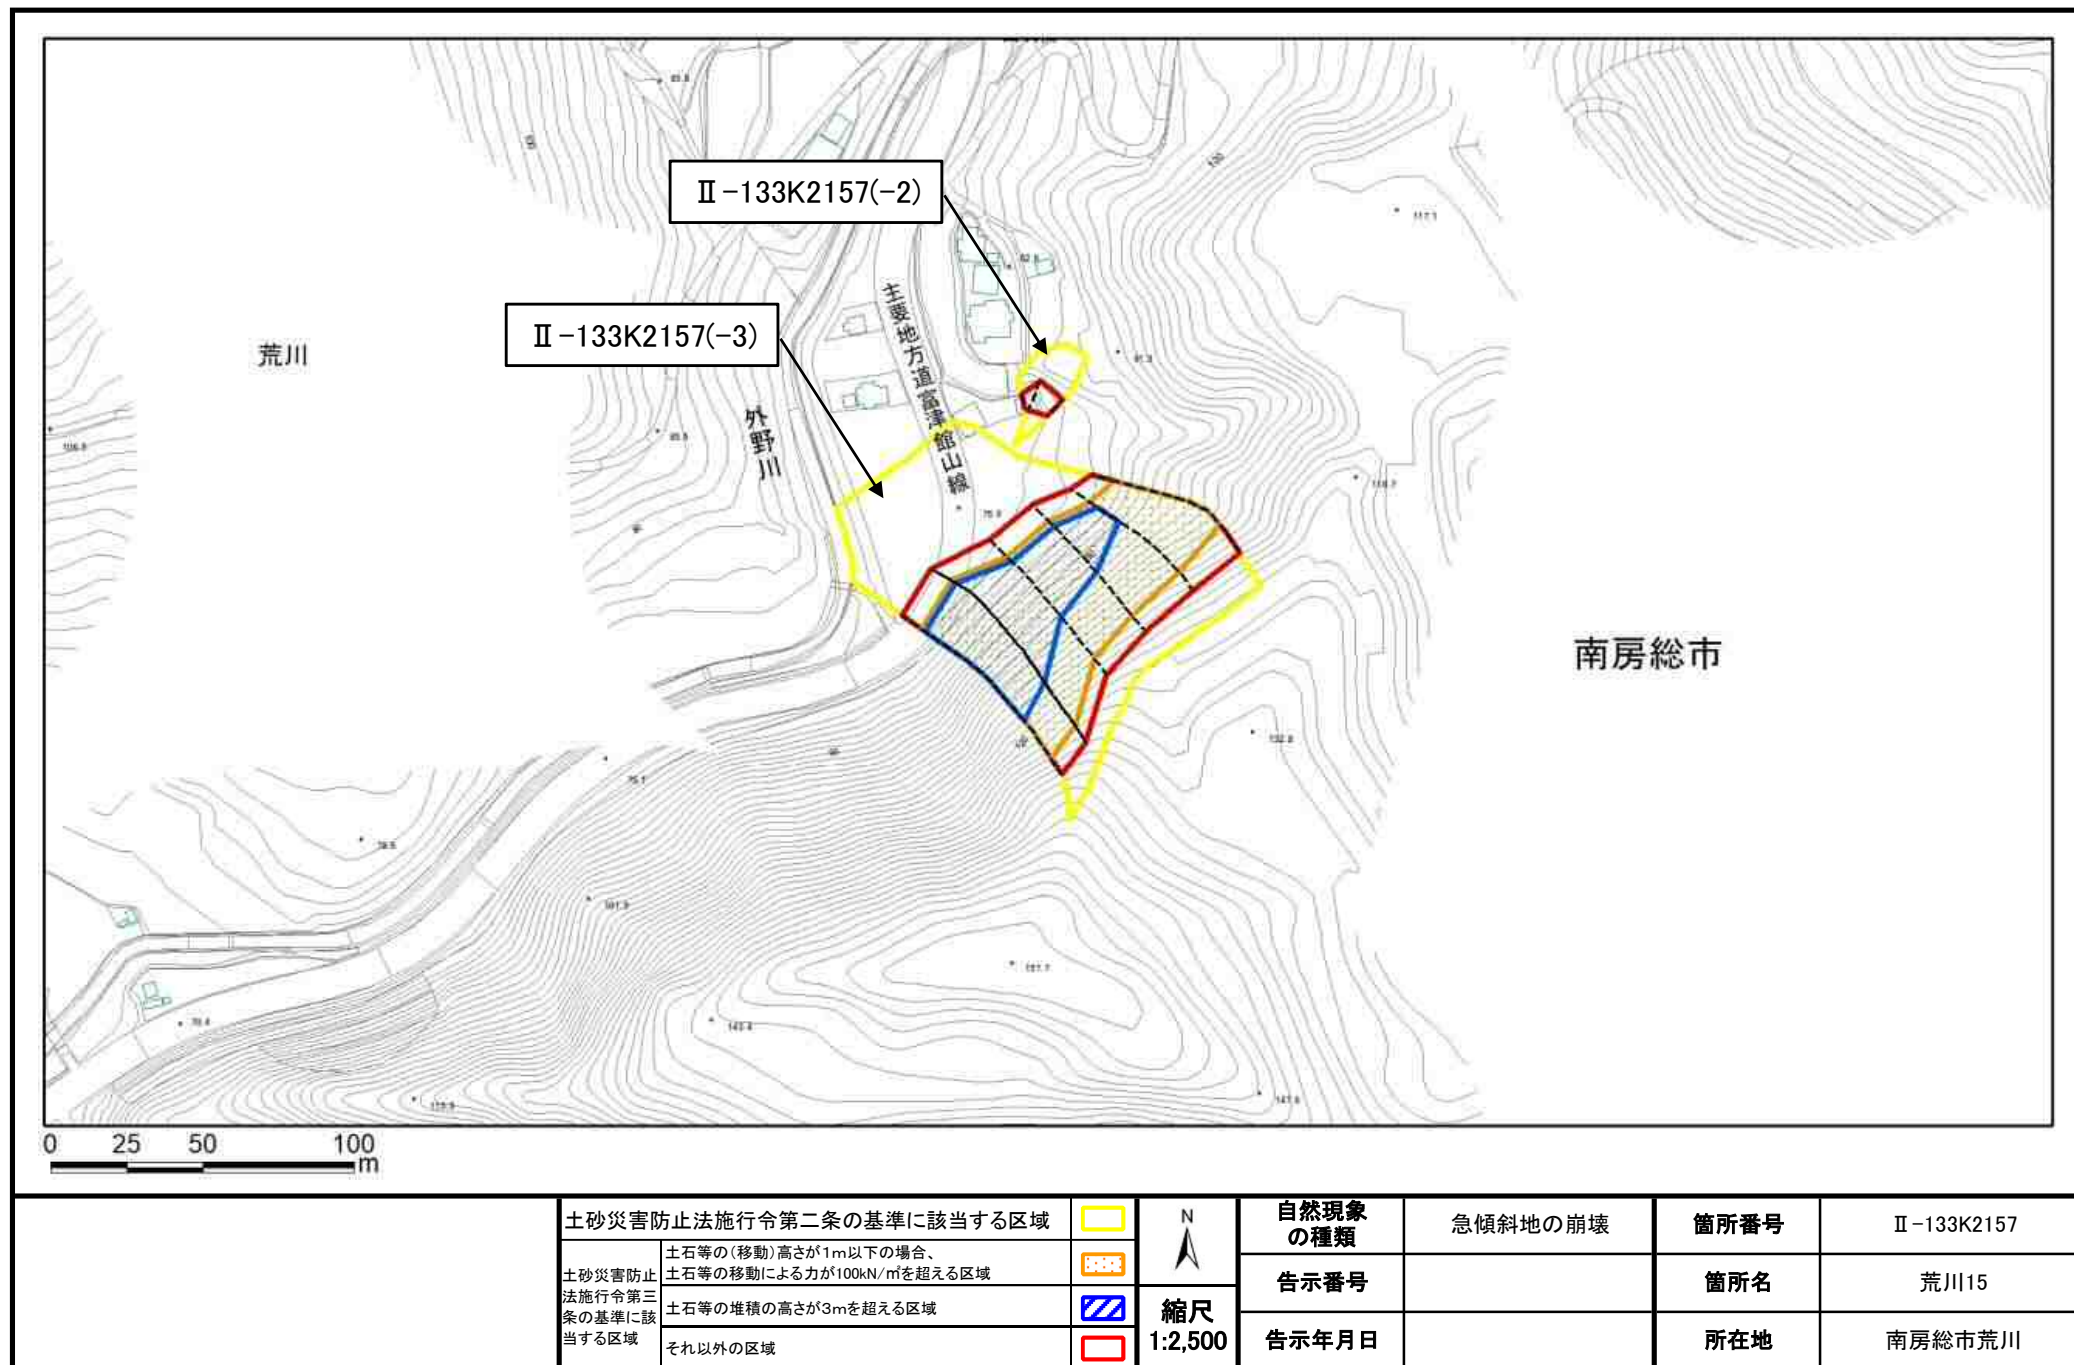
| 土砂災害防止法施行令第三<br>条の基準に該<br>当する区域 | 土砂災害防止法施行令第二条の基準に該当する区域 | | 縮尺<br>1:2,500 | 自然現象<br>の種類 | 急傾斜地の崩壊 | 箇所番号 | II-133K2157 |
| | 土石等の(移動)高さが1m以下の場合、<br>土石等の移動による力が100kN/mを超える区域 | | | 告示番号 | | 箇所名 | 荒川15 |
| | 土石等の堆積の高さが3mを超える区域 | | | 告示年月日 | | 所在地 | 南房総市荒川 |
| | それ以外の区域 | | | | | | |

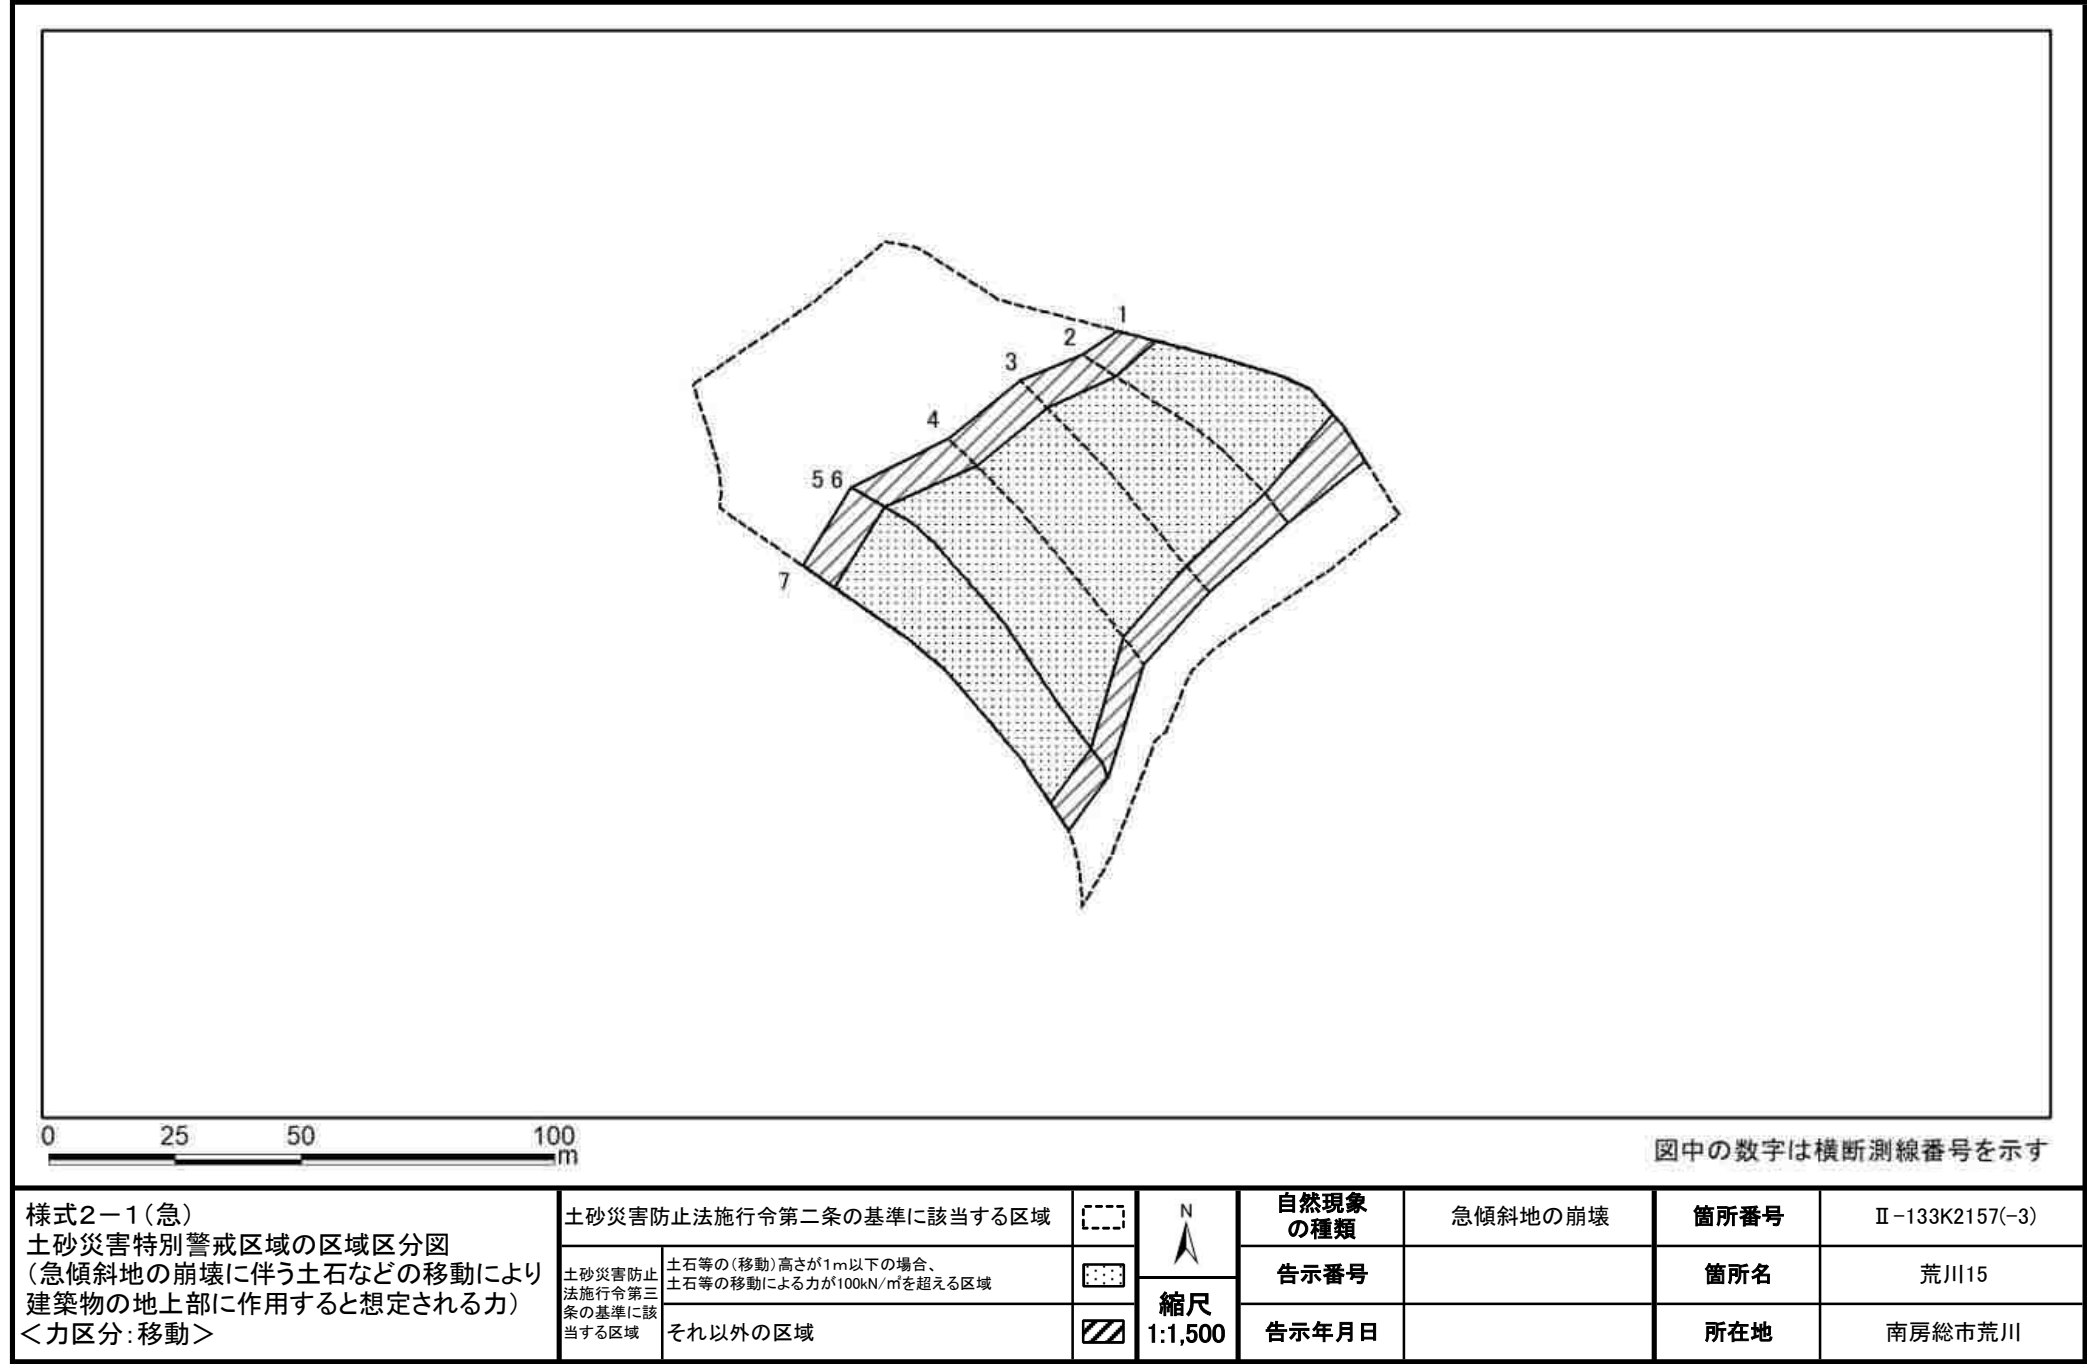
土砂災害警戒区域等の指定の告示に係る図書(様式2-1)

図中の数字は横断測線番号を示す

| 様式2-1(急)<br>土砂災害特別警戒区域の区域区分図<br>(急傾斜地の崩壊に伴う土石などの移動により<br>建築物の地上部に作用すると想定される力)<br>＜力区分:移動＞ | 土砂災害防止法施行令第二条の基準に該当する区域 | | | <br>縮尺<br>1:1,000 | 自然現象<br>の種類 | 急傾斜地の崩壊 | 箇所番号 | Ⅱ-133K2157(-2) |
| | 土砂災害防止<br>法施行令第三<br>条の基準に該<br>当する区域 | 土石等の(移動)高さが1m以下の場合、<br>土石等の移動による力が100kN/mを超える区域 | | | 告示番号 | | 箇所名 | 荒川15 |
| | | それ以外の区域 | | 告示年月日 | | 所在地 | 南房総市荒川 | |

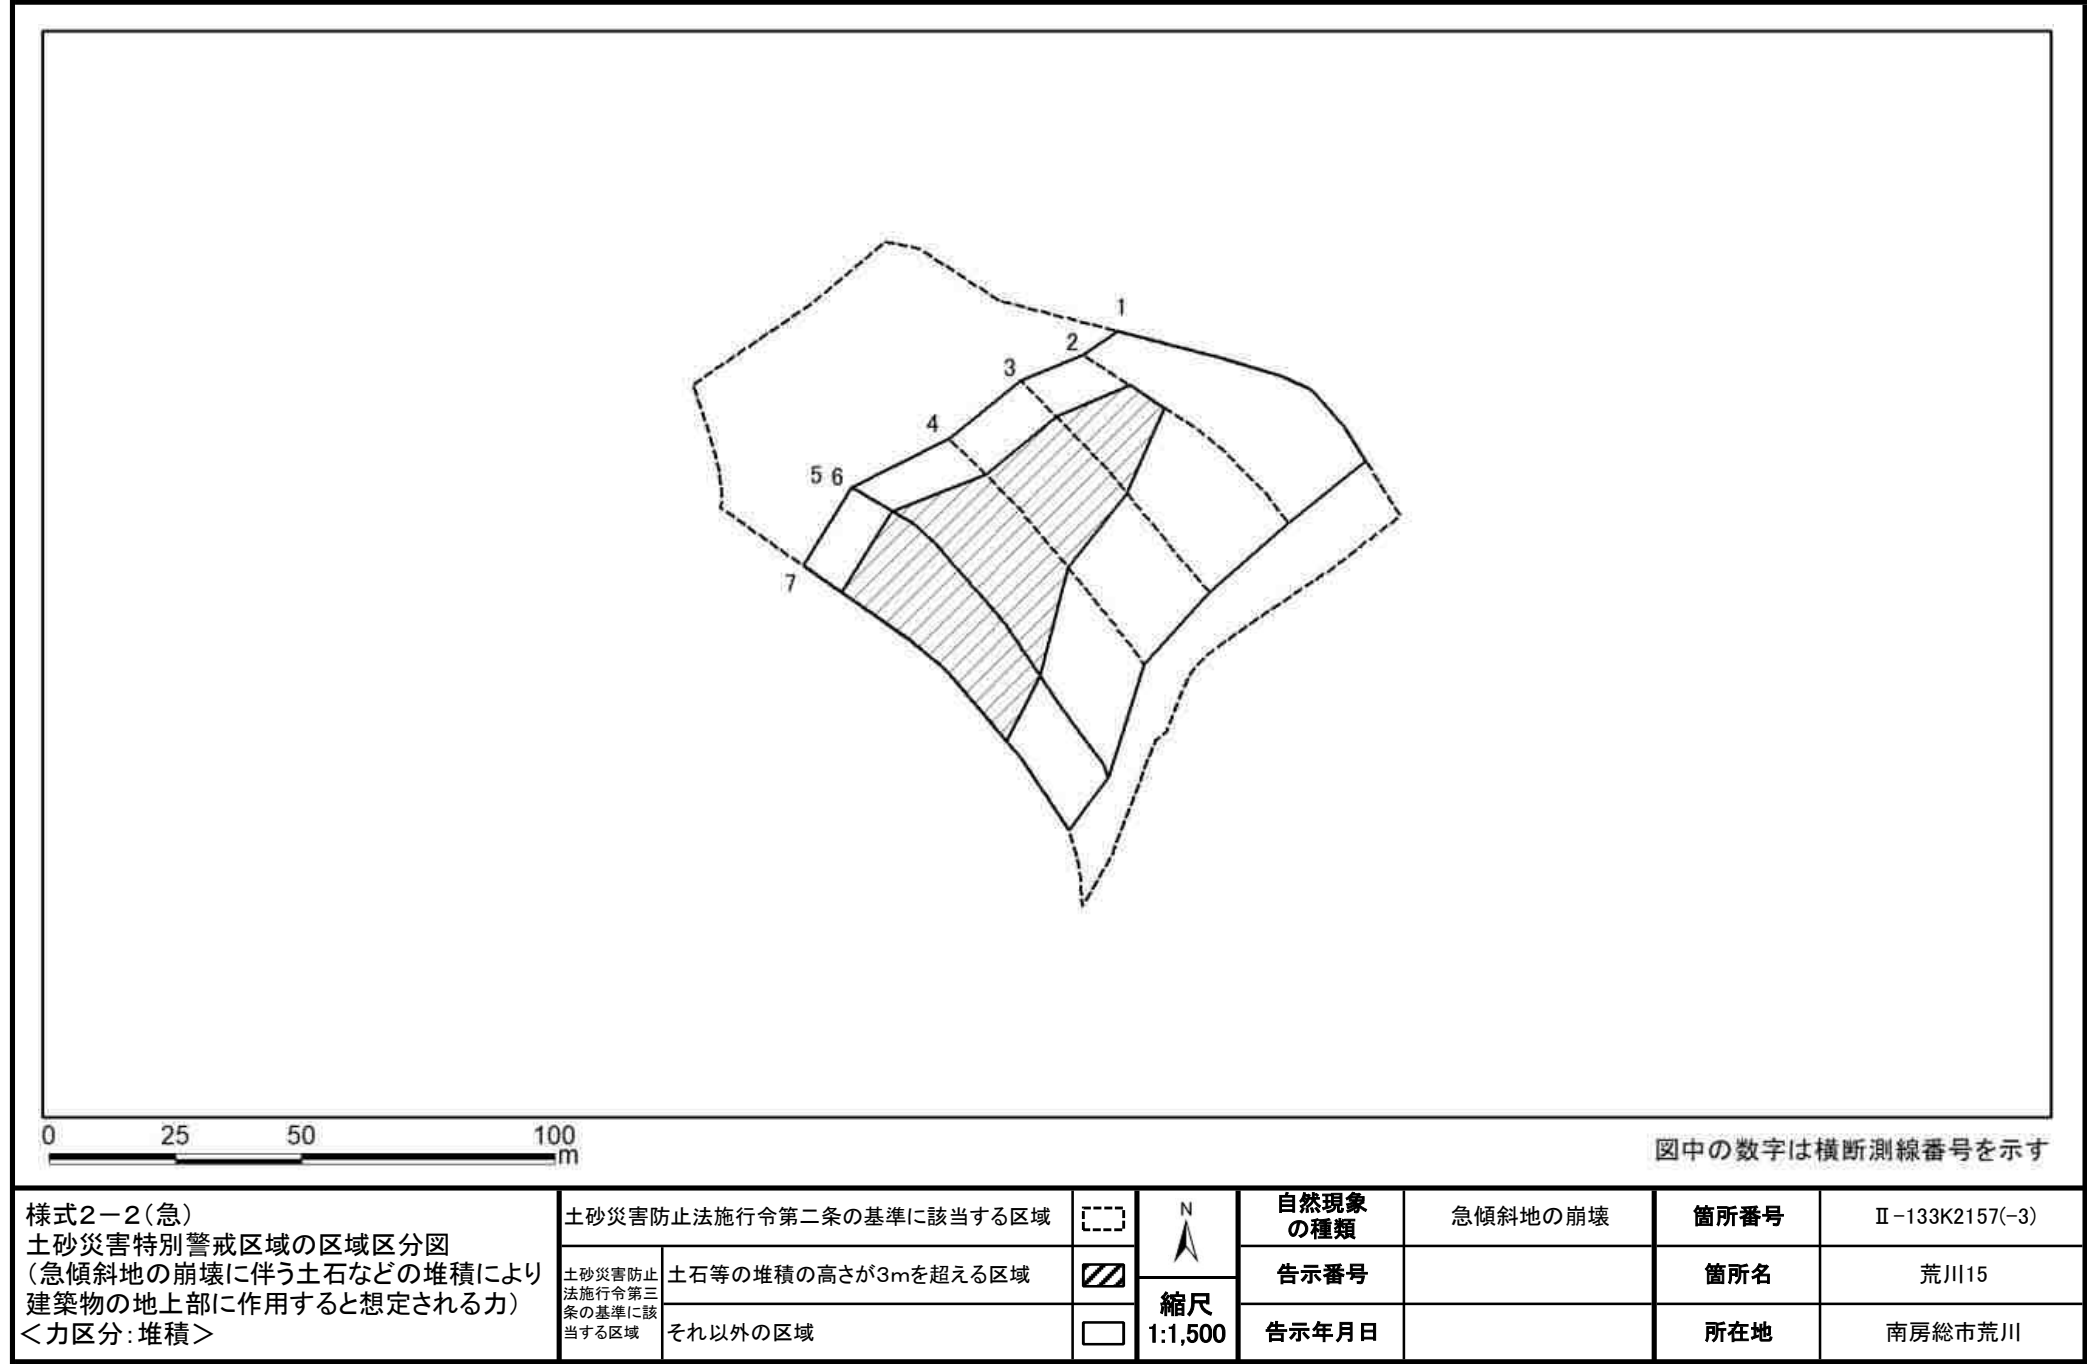
土砂災害警戒区域等の指定の告示に係る図書(様式2-2)

図中の数字は横断測線番号を示す

| 様式2-2(急)<br>土砂災害特別警戒区域の区域区分図<br>(急傾斜地の崩壊に伴う土石などの堆積により<br>建築物の地上部に作用すると想定される力)<br><力区分:堆積> | 土砂災害防止法施行令第二条の基準に該当する区域 | | | N<br><br>縮尺<br>1:1,000 | 自然現象の種類 | 急傾斜地の崩壊 | 箇所番号 | Ⅱ-133K2157(-2) |
| | 土砂災害防止法施行令第三条の基準に該当する区域 | 土石等の堆積の高さが3mを超える区域 | | | 告示番号 | | 箇所名 | 荒川15 |
| | それ以外の区域 | | | | 告示年月日 | | 所在地 | 南房総市荒川 |
