# 土砂災害警戒区域等の指定の告示に係る図書(様式1)

| 様式1(急)<br>土砂災害警戒区域位置図 | 自然現象の種類 | 急傾斜地の崩壊 |
| | 箇所名 | 米本5 |
| | 所在地 | 八千代市米本 |

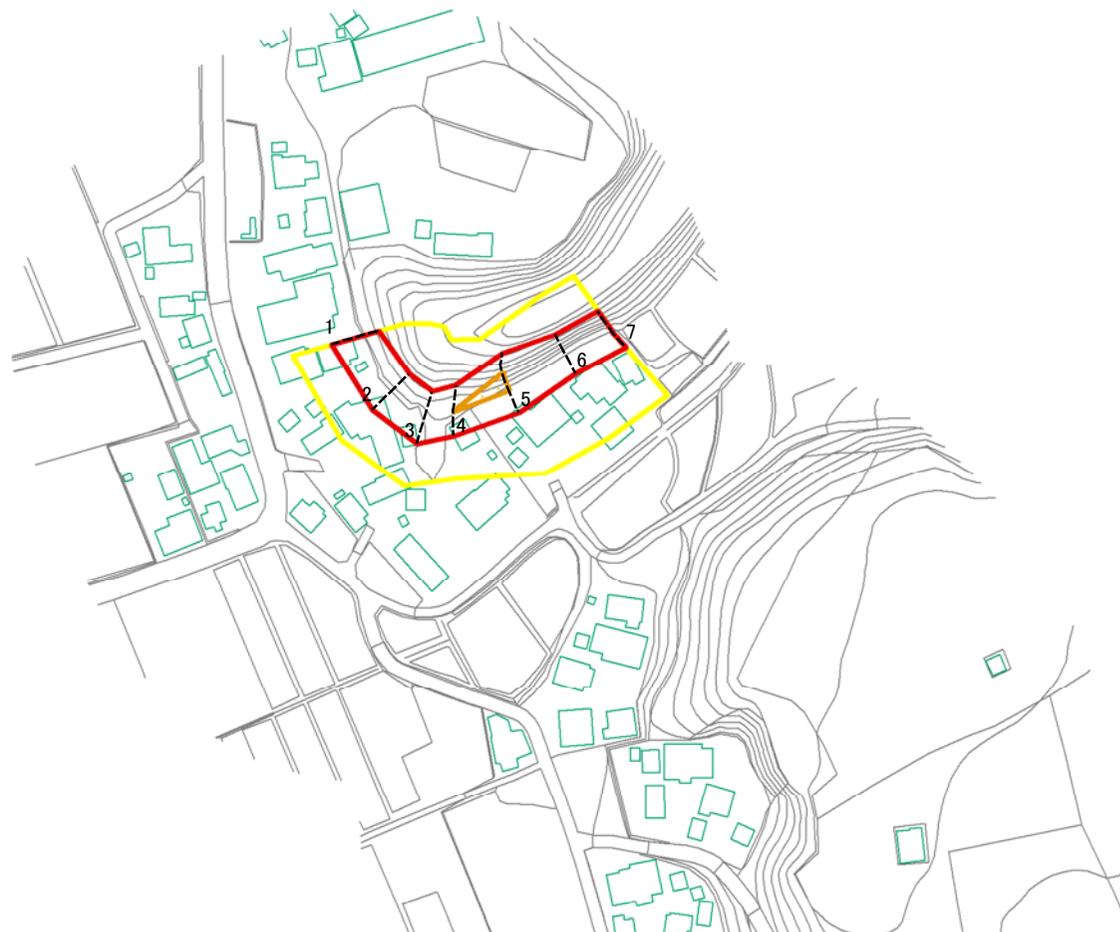
様式2(急)

図中の数字は横断測線番号を示す

土砂災害警戒区域・土砂災害特別警戒区域

区域図

土石等の(移動)高さが1m以下の場合、  
土石等の移動による力が100kN/mを超える区域

土石等の堆積の高さが3mを超える区域

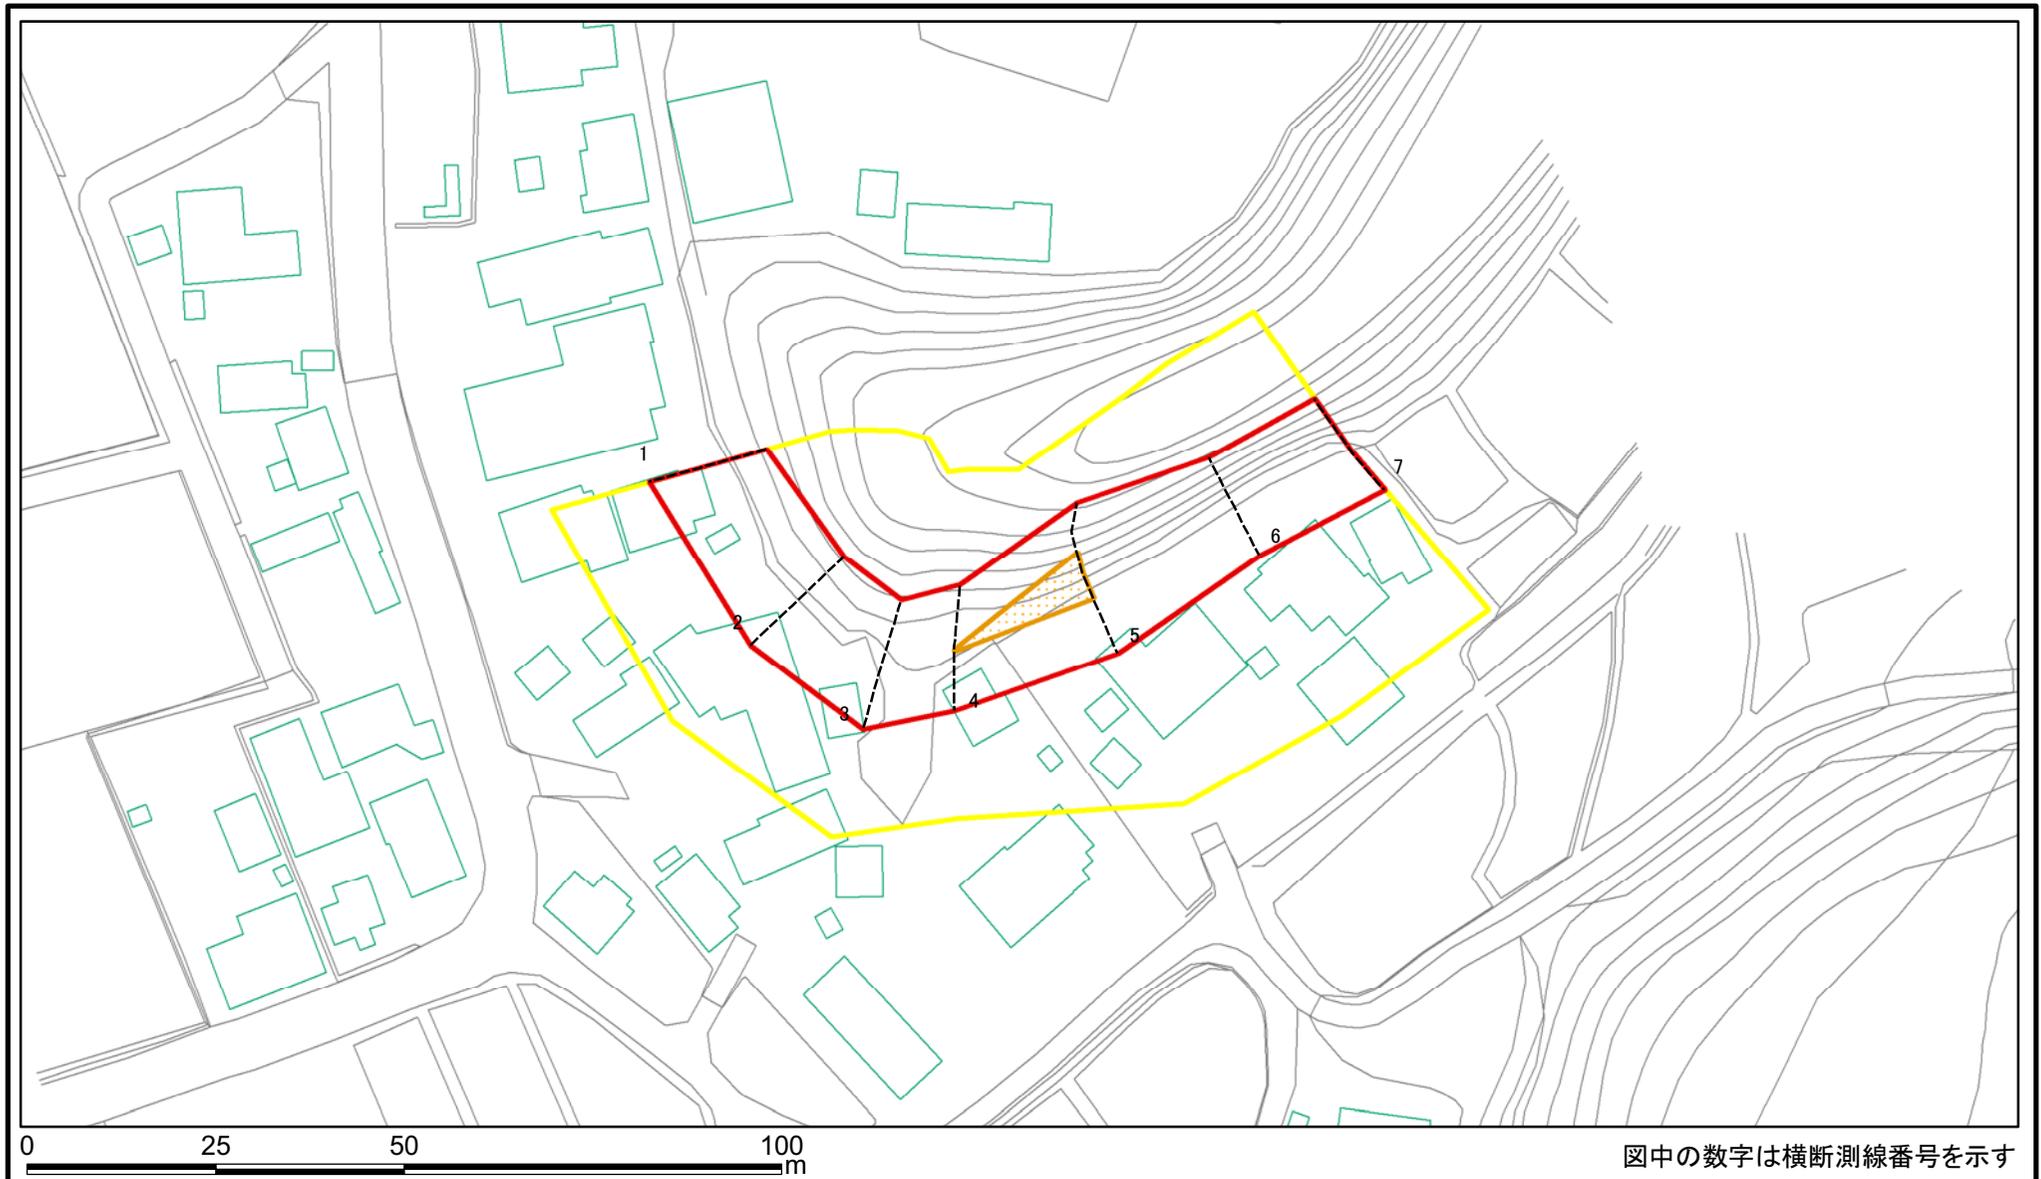
様式2-1(急)

土砂災害警戒区域・土砂災害特別警戒区域  
区域図

土砂等の(移動)高さが1m以下の場合、  
土砂等の移動による力が100kN/mを超える区域

土砂等の堆積の高さが3mを超える区域

図中の数字は横断測線番号を示す

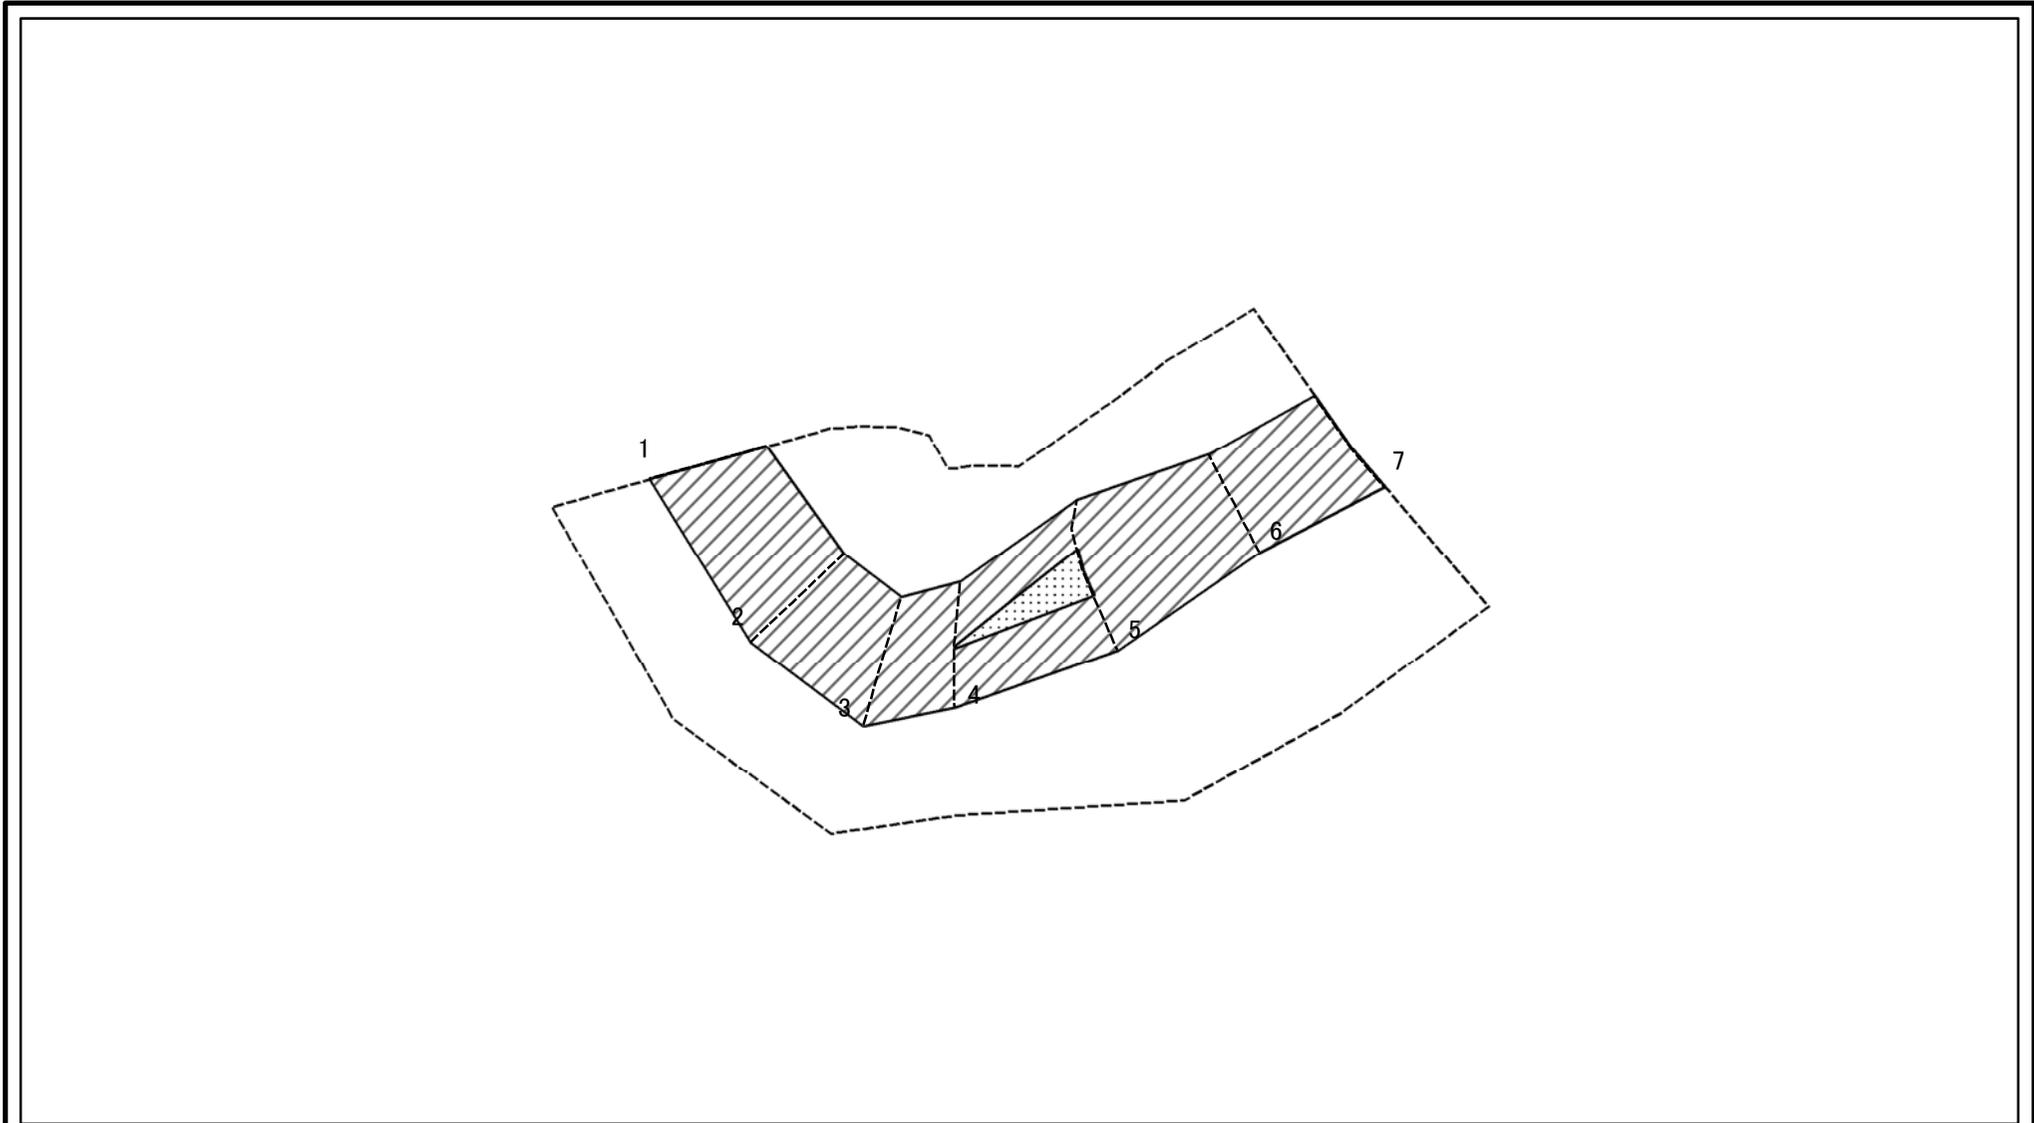
| <b>様式2-2(急)</b><br>土砂災害特別警戒区域の区域区分図<br>(急傾斜地の崩壊に伴う土石等の移動により建築物の地上部に作用すると想定される力) | 土砂災害防止法施行令第二条の基準に該当する区域 | | N<br>縮尺<br>1:1,000 | 自然現象の種類 | 急傾斜地の崩壊 | 箇所番号 | II-0180 |

図中の数字は横断測線番号を示す

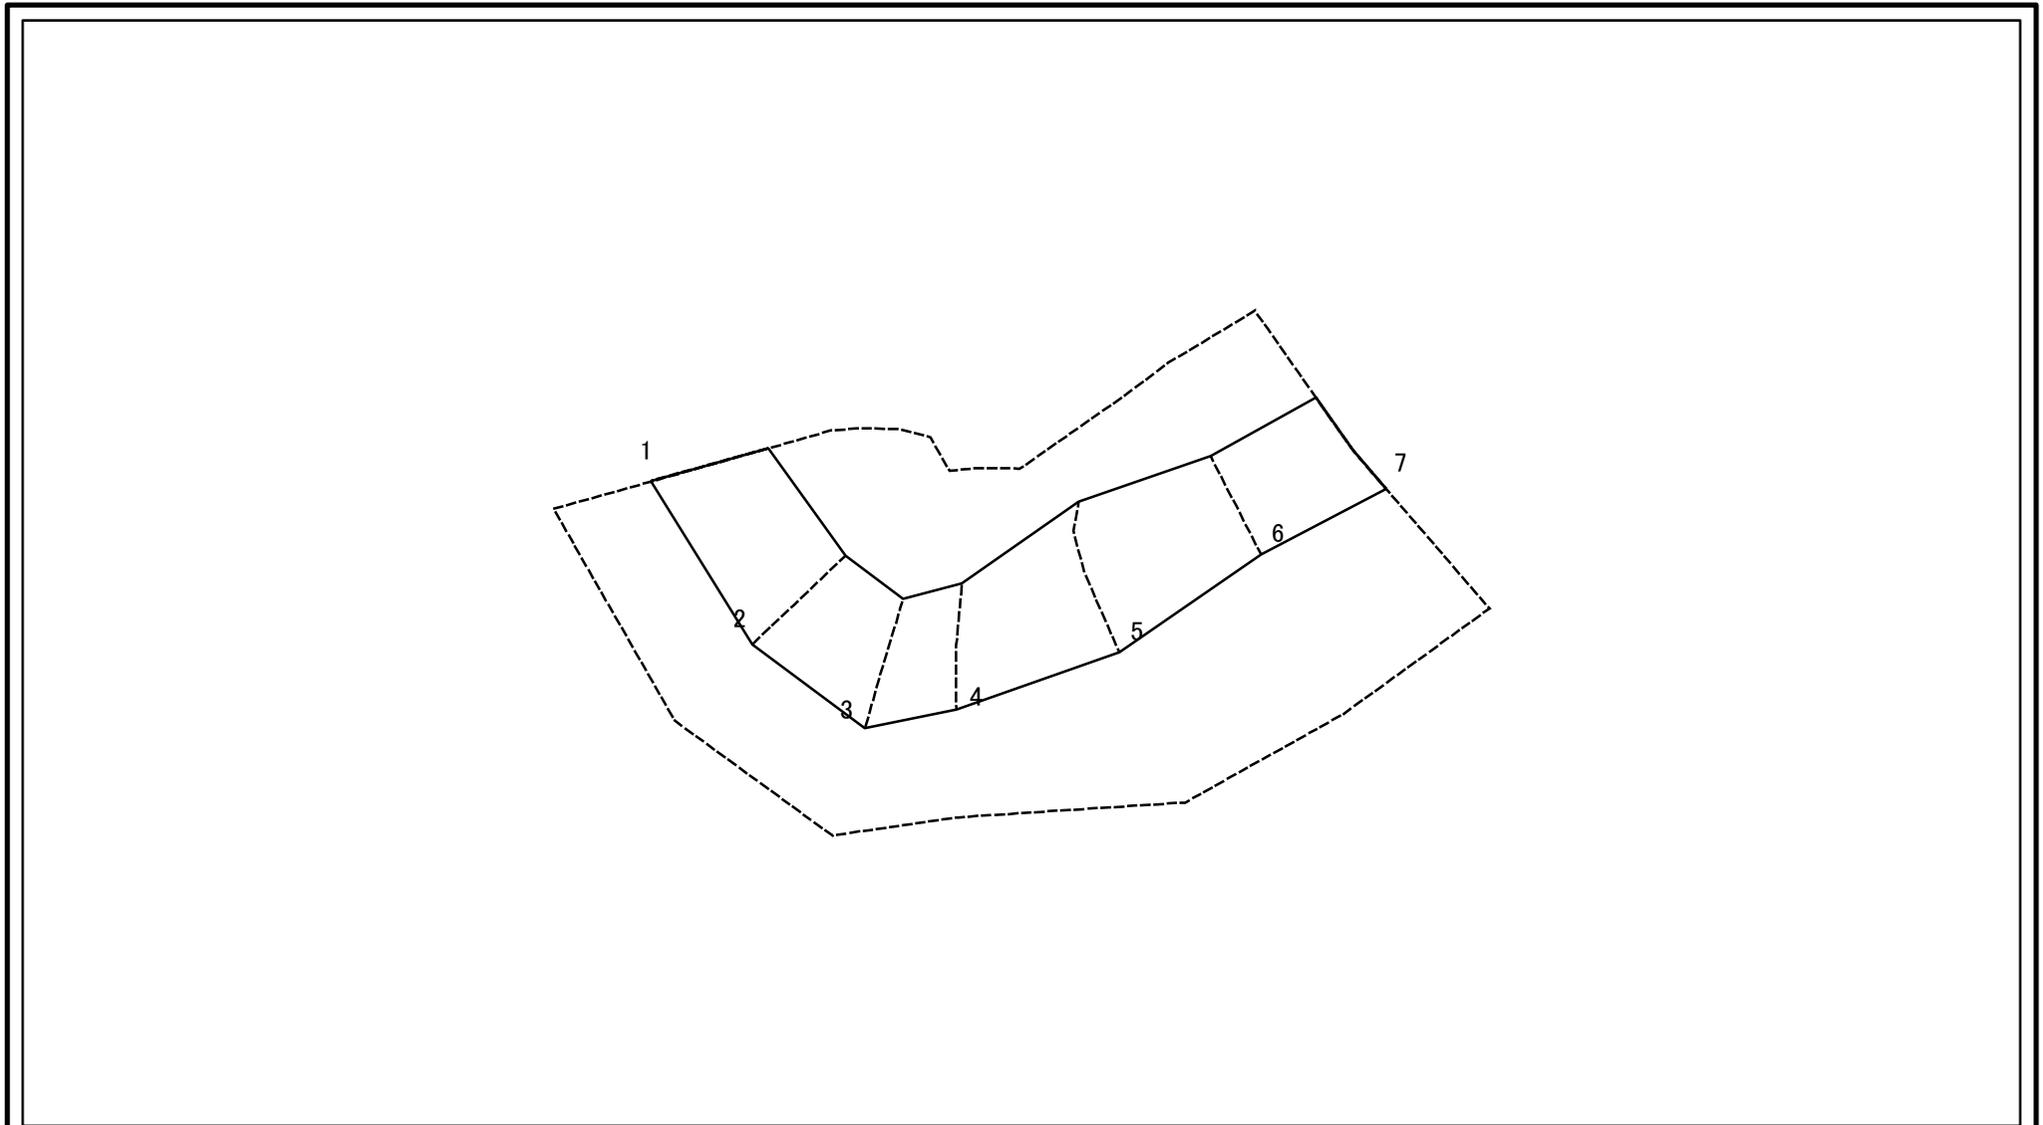
| <b>様式2-3(急)</b><br>土砂災害特別警戒区域の区域区分図<br>(急傾斜地の崩壊に伴う土石等の堆積により建築物の地上部に作用すると想定される力) | 土砂災害防止法施行令第二条の基準に該当する区域 | | N<br>縮尺<br>1:1,000 | 自然現象の種類 | 急傾斜地の崩壊 | 箇所番号 | II-0180 |

図中の数字は横断測線番号を示す
