# 急傾斜地の崩壊区域調査

様式5-4 平坦部の展開図

II-4856

竹原11

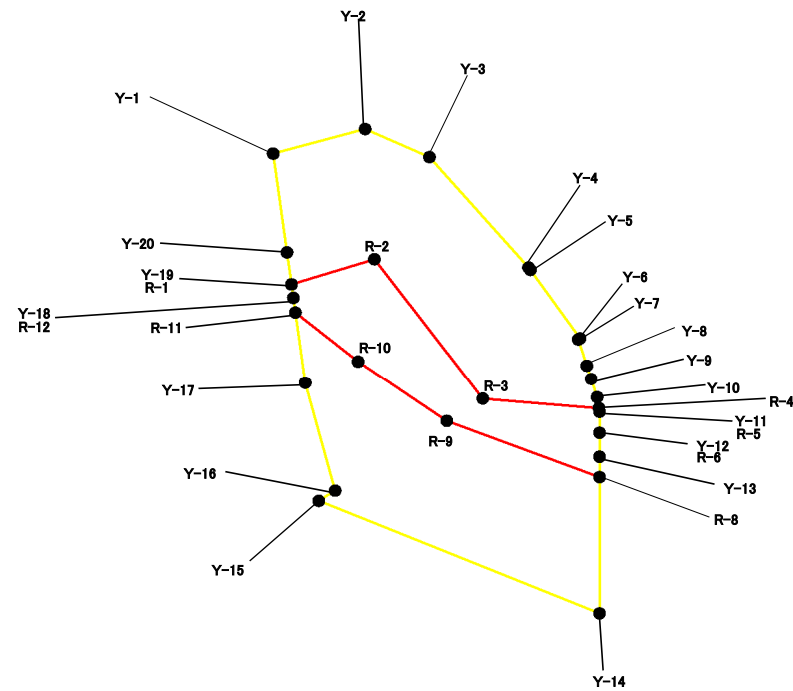
様式5-4 平坦部の展開図
