# 急傾斜地の崩壊区域調書

様式5-4 平坦部の展開図

II-4862

竹原17

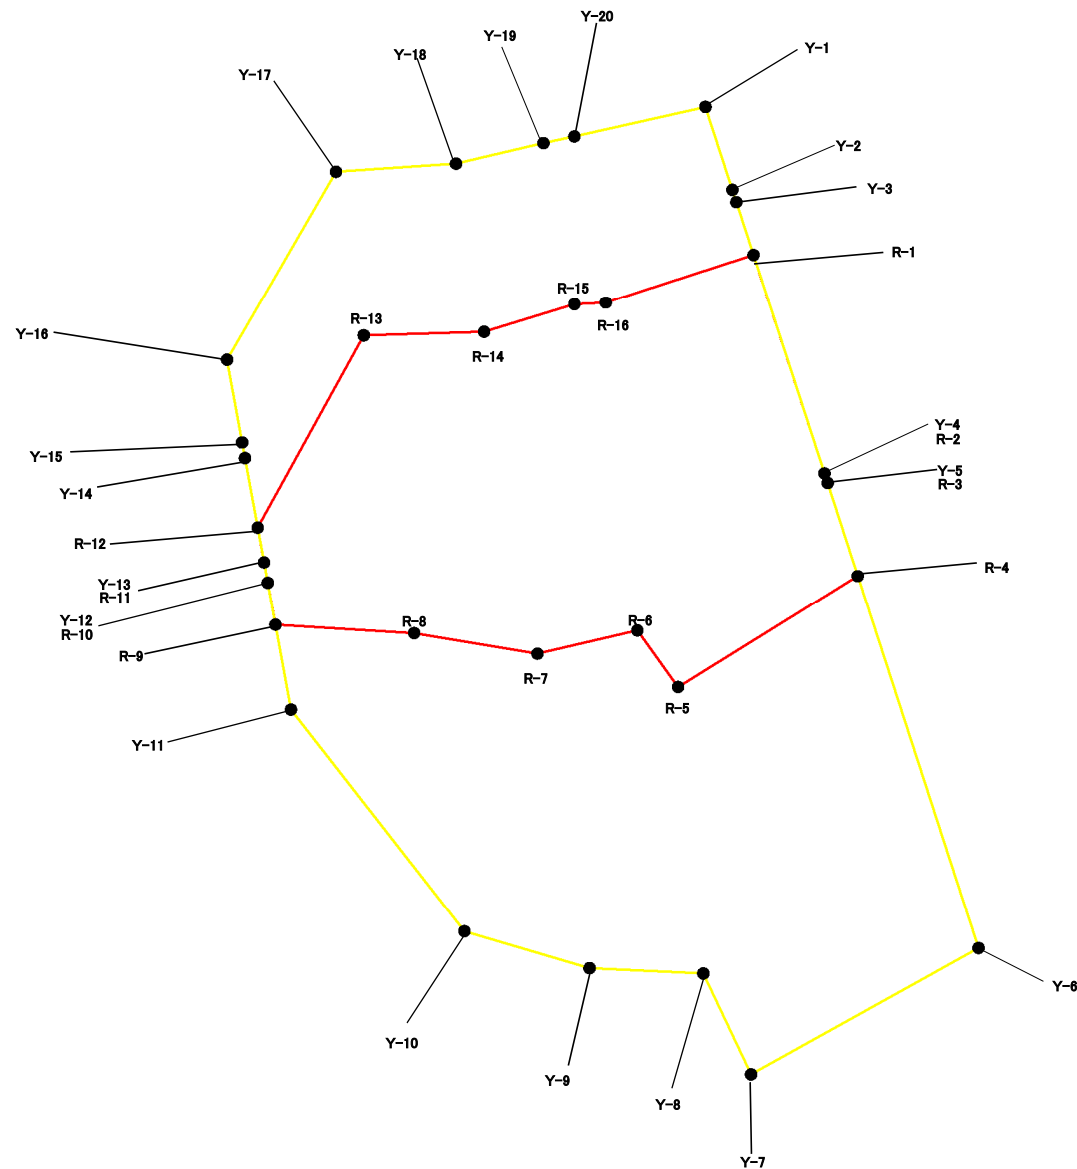
- 凡 例**
- 危害の恐れのある土地等の端点
  - 危害のおそれのある土地の区域
  - 著しい危害のおそれのある土地の区域
  - 危害の恐れのある土地 地点記号
  - 著しい危害の恐れのある土地 地点記号
- Y-1  
R-1
