急傾斜地の崩壊区域調書

様式5-4 平坦部の展開図

調査年度 平成27年度

| 急傾斜地の位置 | 箇所番号 | II-4848-1.2江田3 | 箇所名 | 江田3 | 所在地 | 館山市江田 |

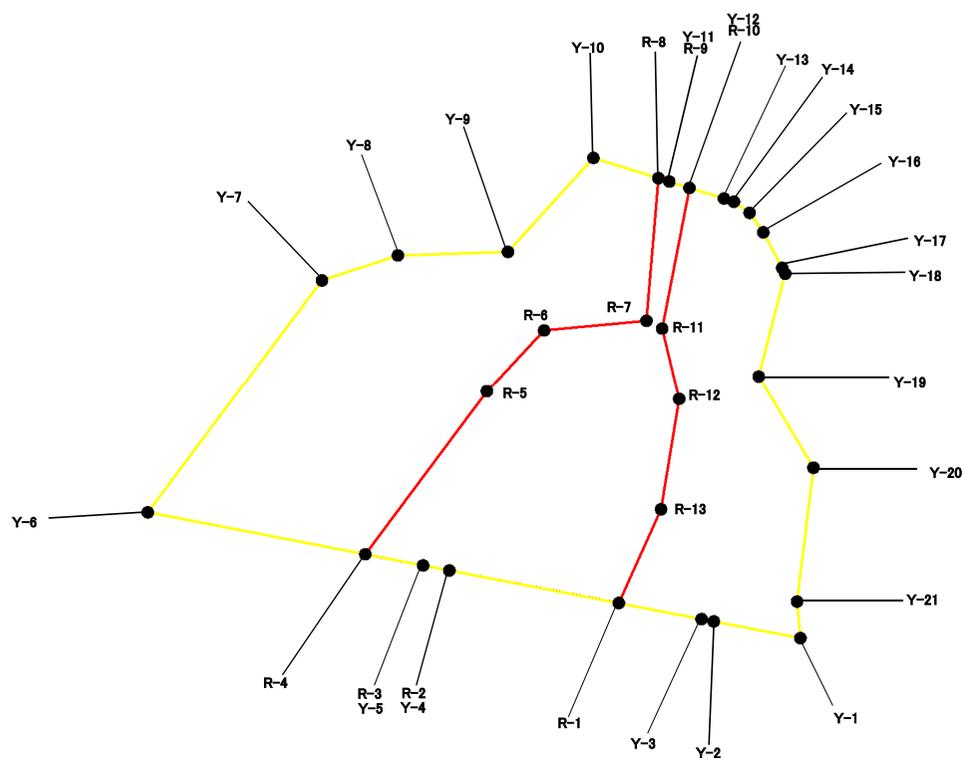
- 危害の恐れのある土地等の端点
- 危害のおそれのある土地の区域
- 著しい危害のおそれのある土地の区域
- Y-1 危害の恐れのある土地 地点記号
- R-1 著しい危害の恐れのある土地 地点記号

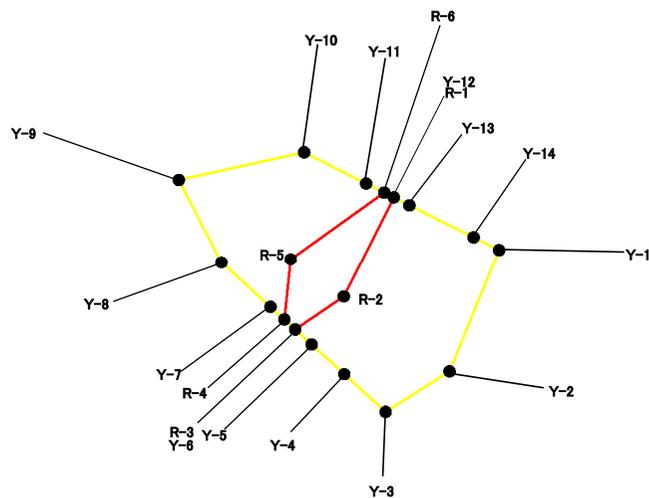
様式5-4 平坦部の展開図

- 危害の恐れのある土地等の端点
- 危害のおそれのある土地の区域
- 著しい危害のおそれのある土地の区域
- Y-1 危害の恐れのある土地 地点記号
- R-1 著しい危害の恐れのある土地 地点記号
