# 急傾斜地の崩壊区域調査

様式5-4 平坦部の展開図

II-4967

古茂口3

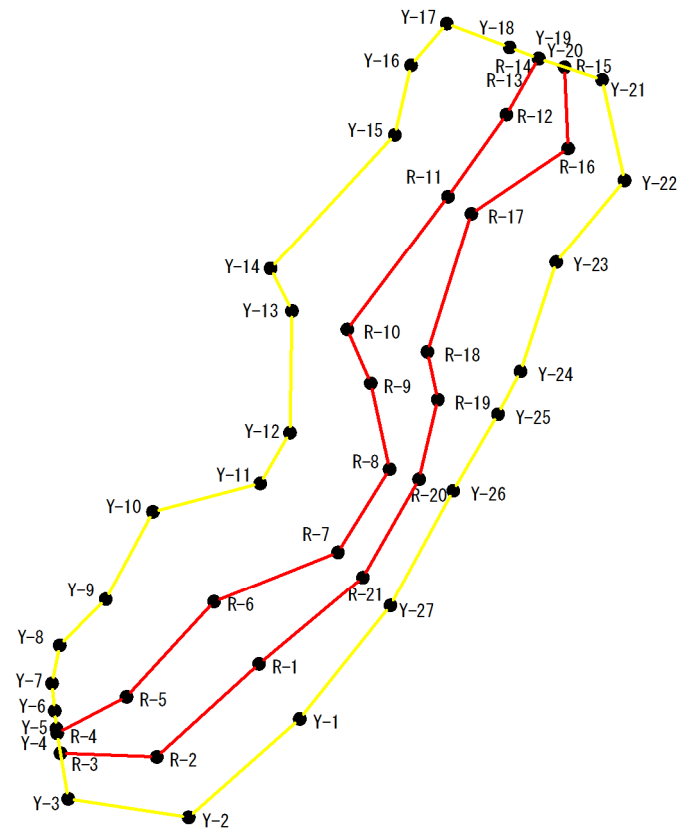
| 凡 例 | |
|---|---|
| ● | 危害の恐れのある土地等の端点 |
| ■ | 危害のおそれのある土地の区域 |
| ■ | 著しい危害のおそれのある土地の区域 |
| Y-1 | 危害の恐れのある土地 地点記号 |
| R-1 | 著しい危害の恐れのある土地 地点記号 |
