土砂災害警戒区域等の指定の告示に係る図書(様式1)

| 様式1(急) 土砂災害警戒区域・土砂災害特別警戒区域 位置図 | 自然現象の種類 | 急傾斜地の崩壊 |
| | 箇所番号 | I-0003 |
| | 箇所名 | 加曾利町1 |

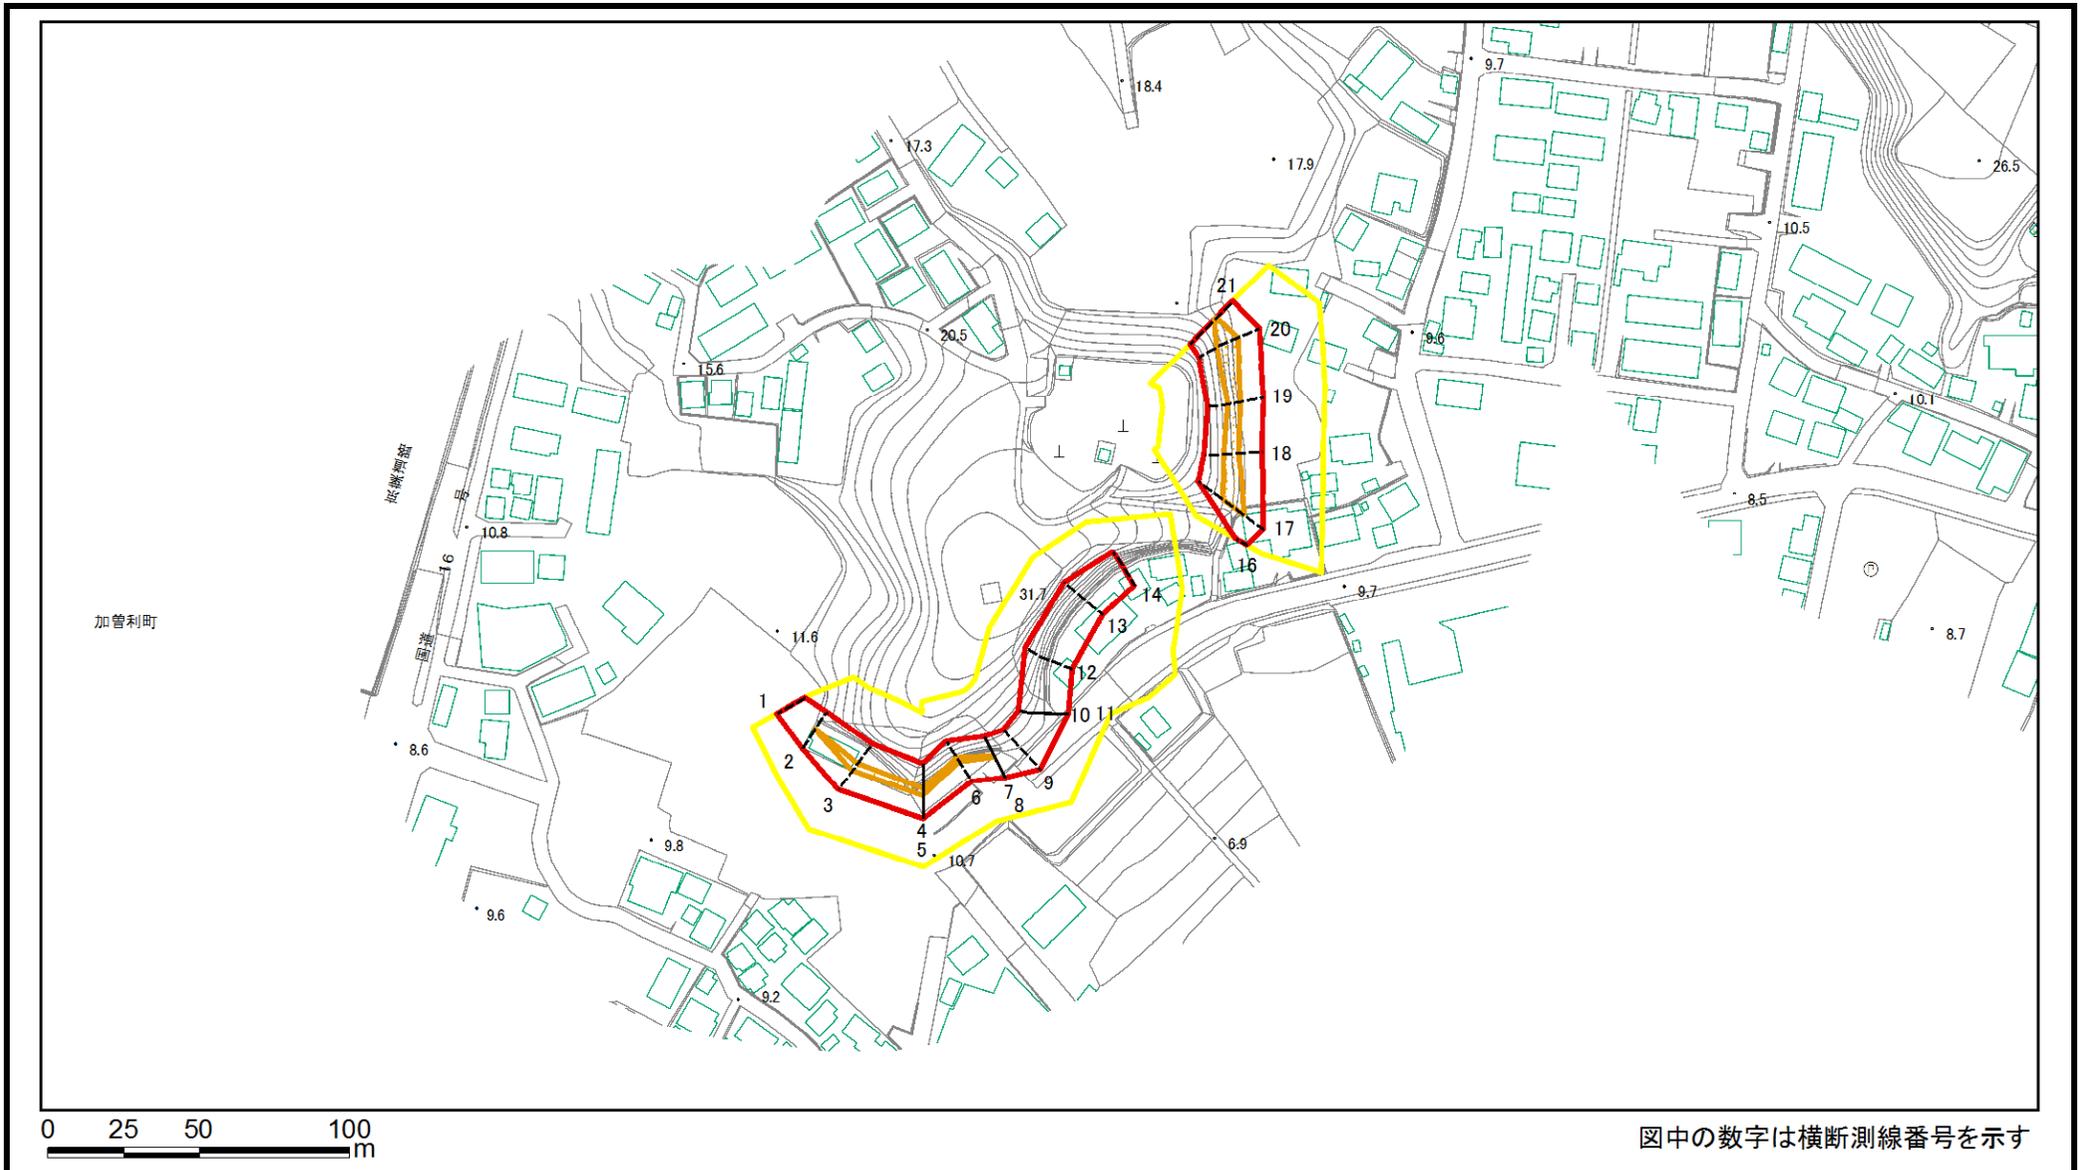
図中の数字は横断測線番号を示す

| 様式2(急) 土砂災害警戒区域・土砂災害特別警戒区域 区域図 | 土砂災害防止法施行令第二条の基準に該当する区域 | | N 縮尺 1:2,500 | 自然現象の種類 | 急傾斜地の崩壊 | 箇所番号 | I-0003 |

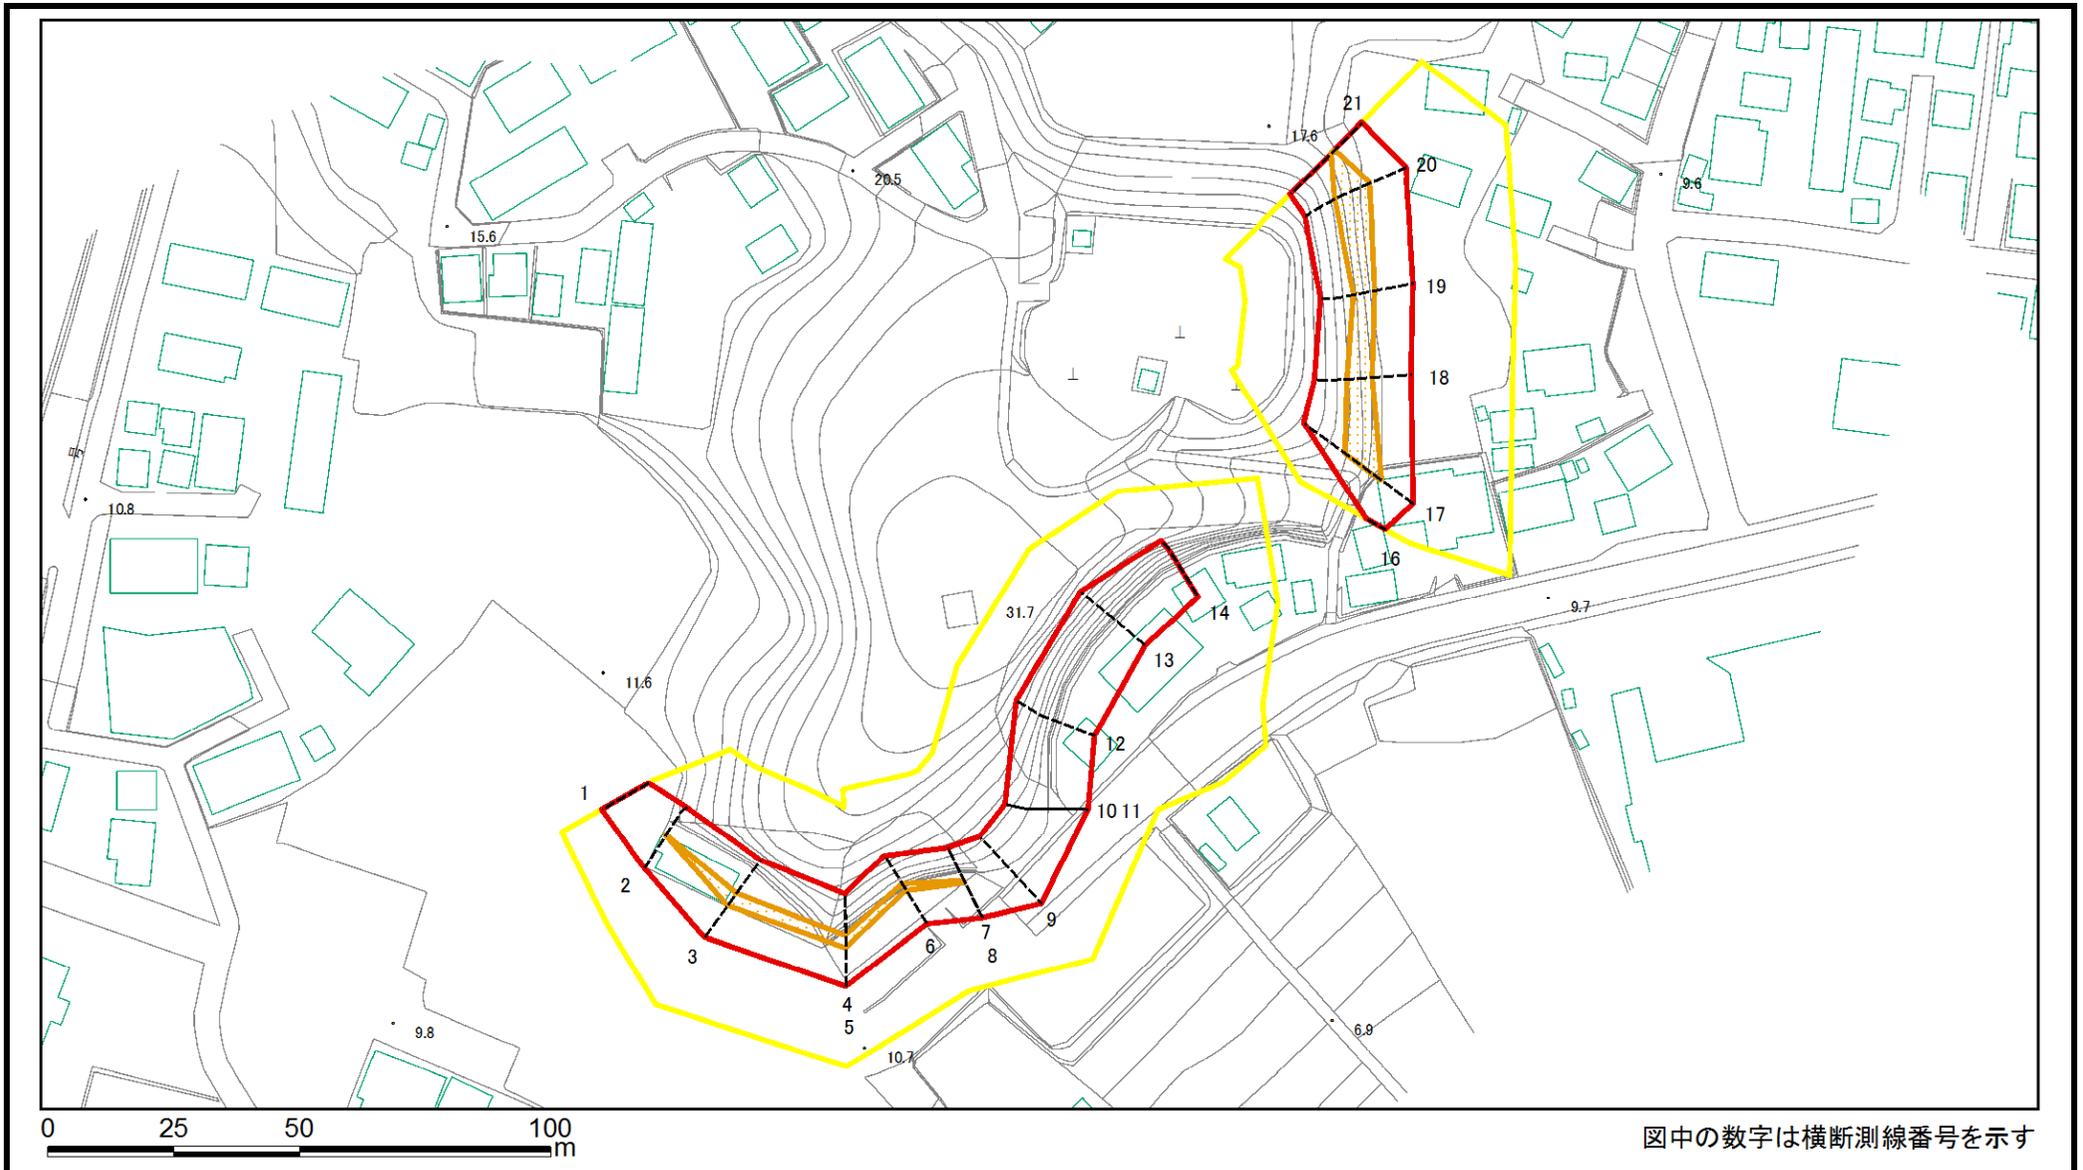
| 様式2(急) 土砂災害警戒区域・土砂災害特別警戒区域 区域図(参考図) | 土砂災害防止法施行令第二条の基準に該当する区域 | | 縮尺 1:1,500 | 自然現象の種類 | 急傾斜地の崩壊 | 箇所番号 | I-0003 |

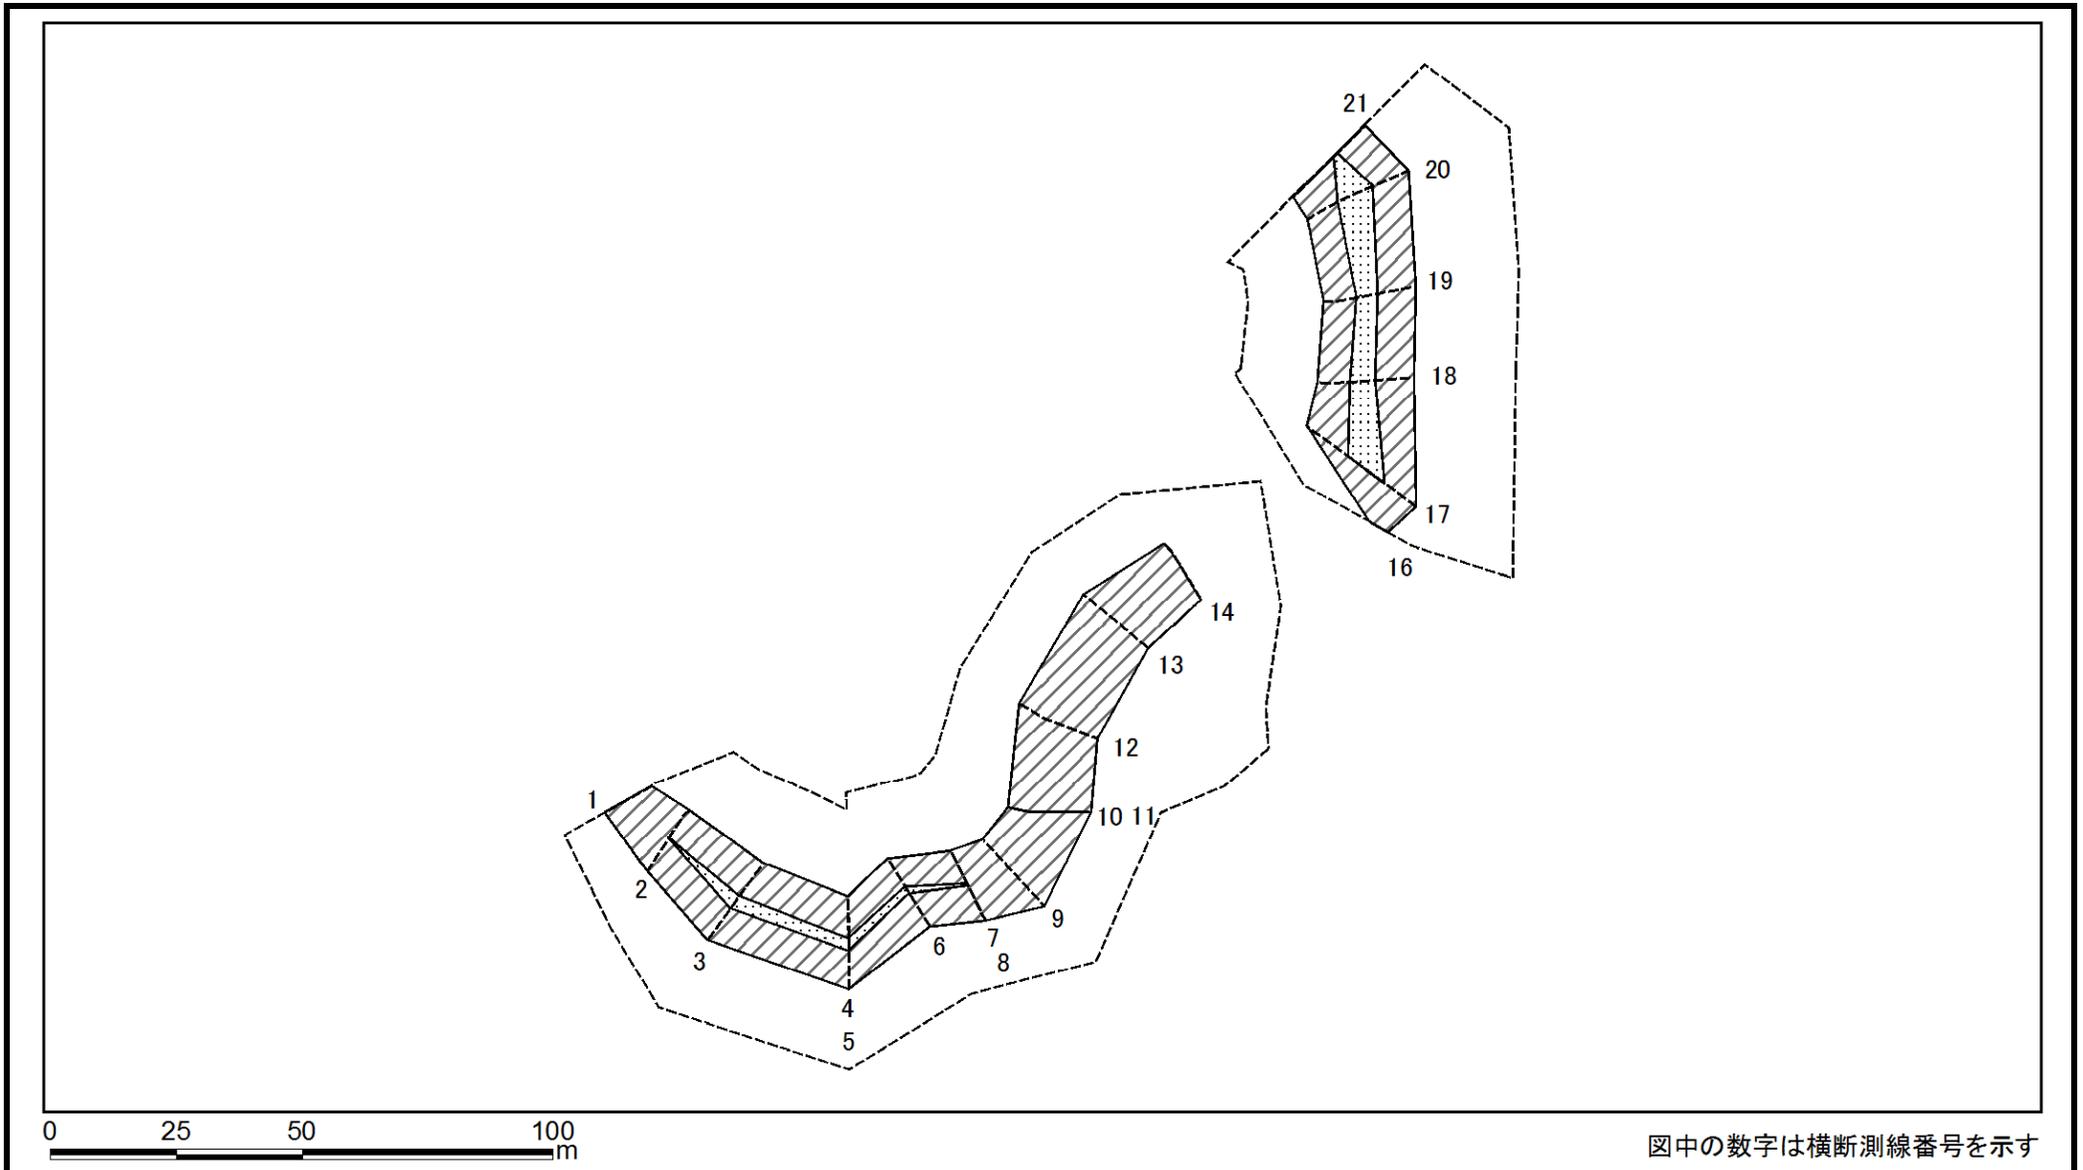
図中の数字は横断測線番号を示す

| 様式2-1(急) 土砂災害特別警戒区域の区域区分図 (急傾斜地の崩壊に伴う土石などの移動により建築物の地上部に作用すると想定される力) | 土砂災害防止法施行令第二条の基準に該当する区域 | | N 縮尺 1:1,500 | 自然現象の種類 | 急傾斜地の崩壊 | 箇所番号 | I-0003 |

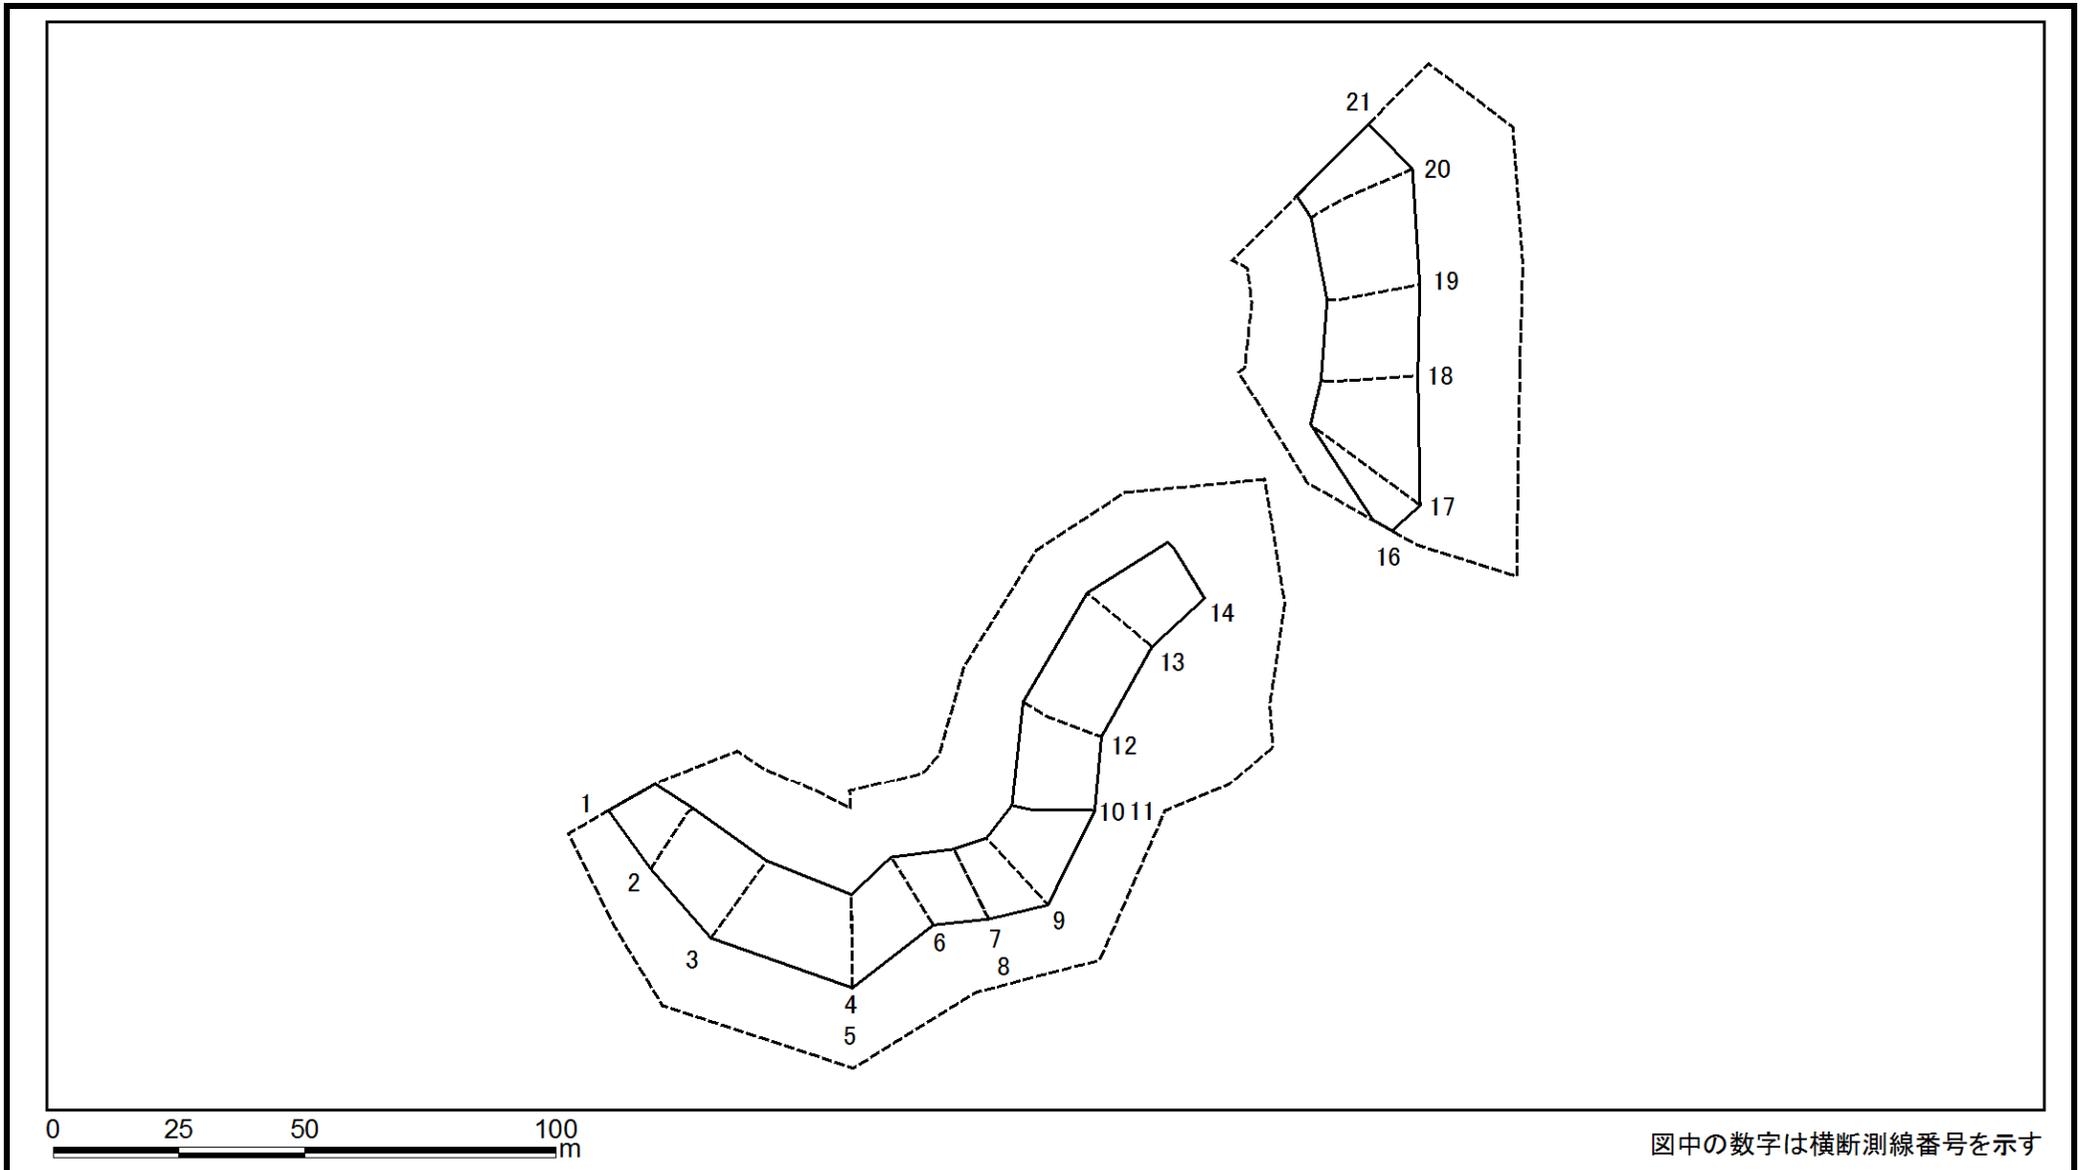
図中の数字は横断測線番号を示す

| 様式2-2(急) 土砂災害特別警戒区域の区域区分図 (急傾斜地の崩壊に伴う土石などの堆積により 建築物の地上部に作用すると想定される力) | 土砂災害防止法施行令第二条の基準に該当する区域 | | | 縮尺 1:1,500 | 自然現象の種類 | 急傾斜地の崩壊 | 箇所番号 | I-0003 |
| | 土砂災害防止法施行令第三条の基準に該当する区域 | 土石等の堆積の高さが3mを超える区域 | | | 告示番号 | 千葉県告示第97号 千葉県告示第98号 | 箇所名 | 加曽利町1 |
