# 土砂災害警戒区域等の指定の告示に係る図書(様式1)

自然現象の種類	急傾斜地の崩壊
箇所番号	II-022K2013
箇所名	夏見台1
所在地	船橋市夏見台3丁目、旭町6丁目

様式2(急) 土砂災害警戒区域・土砂災害特別警戒区域 区域図	土砂災害防止法施行令第二条の基準に該当する区域		N 縮尺 1:2,500	自然現象の種類 急傾斜地の崩壊	箇所番号 II-022K2013
	土砂災害防止法施行令第三条の基準に該当する区域			告示番号 千葉県告示第641号 千葉県告示第642号	箇所名 夏見台1
	それ以外の区域			告示年月日 令和3年11月9日	所在地 船橋市夏見台3丁目、 旭町6丁目

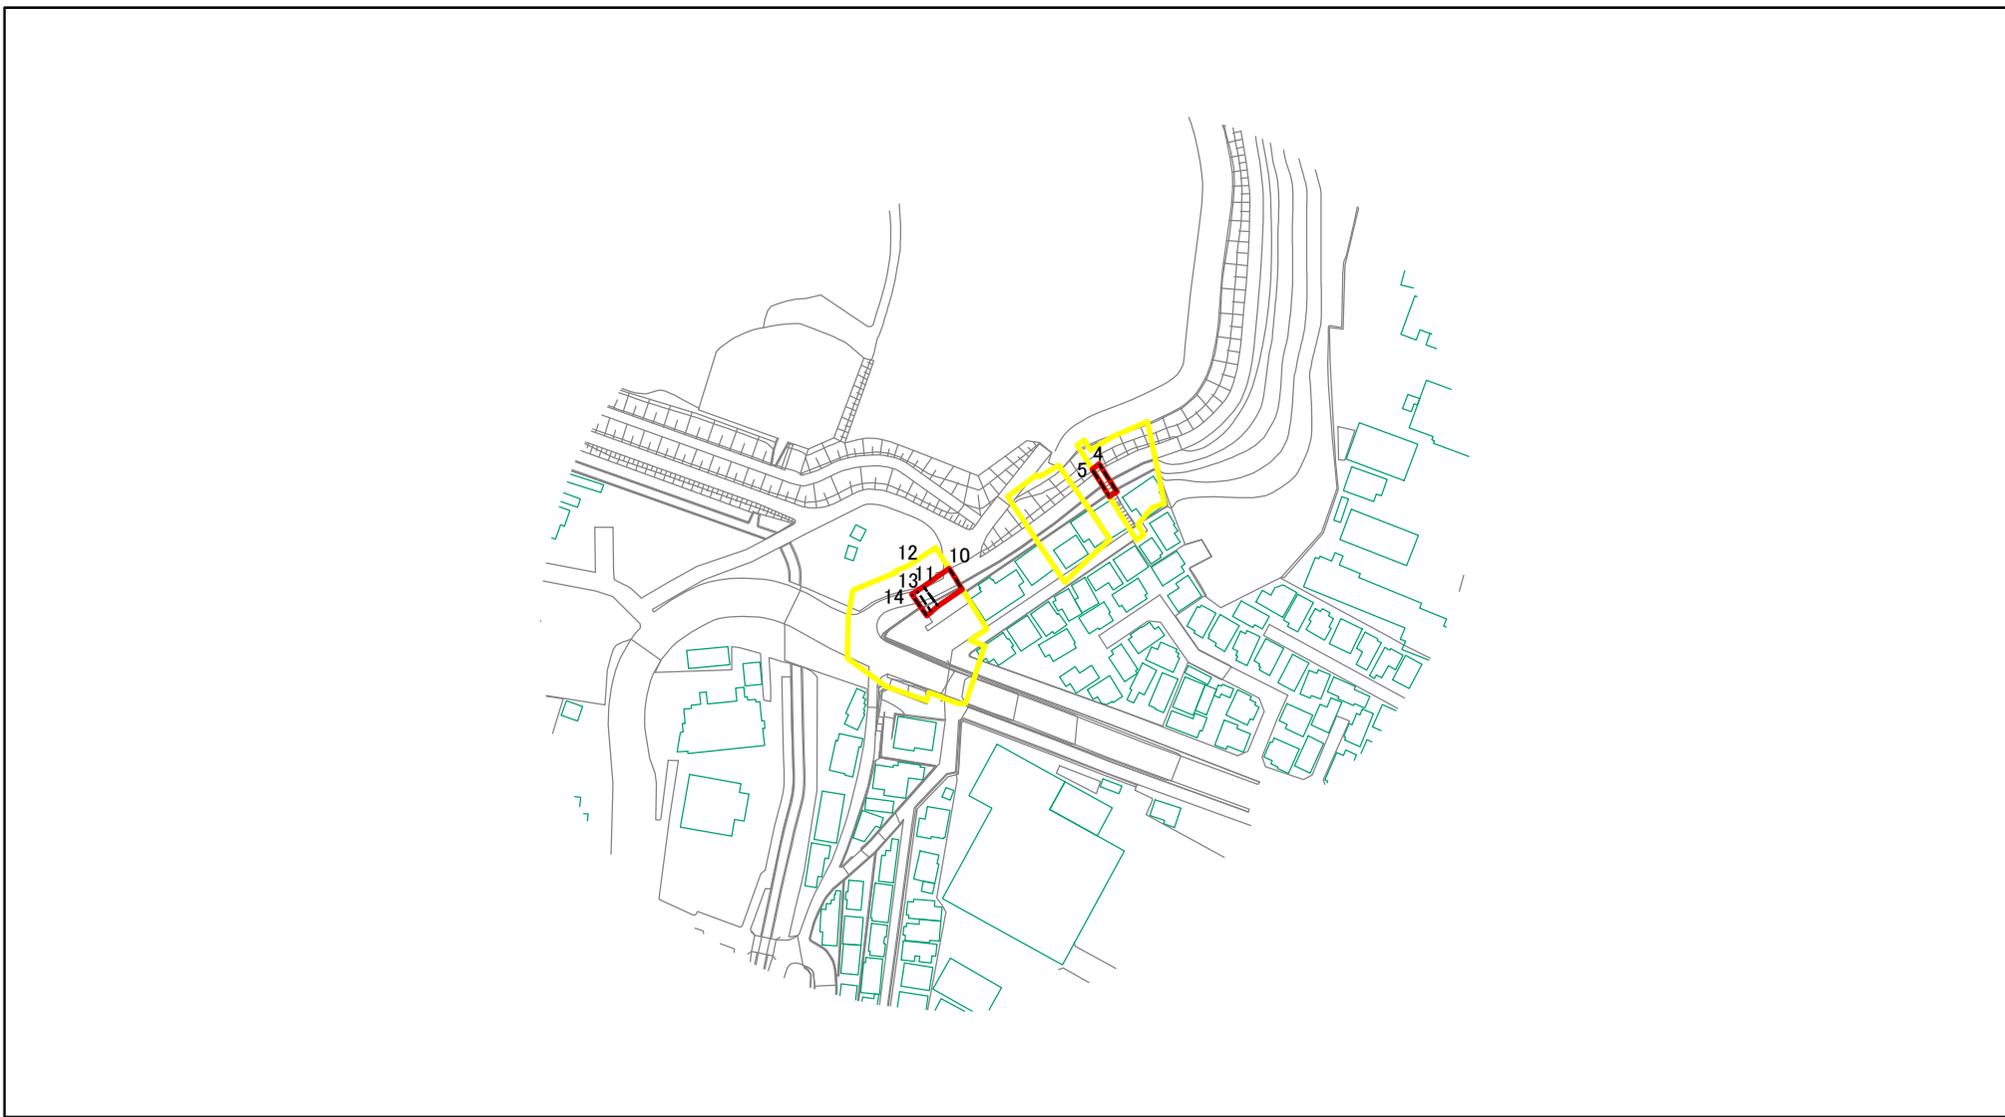
図中の数字は横断測線番号を示す

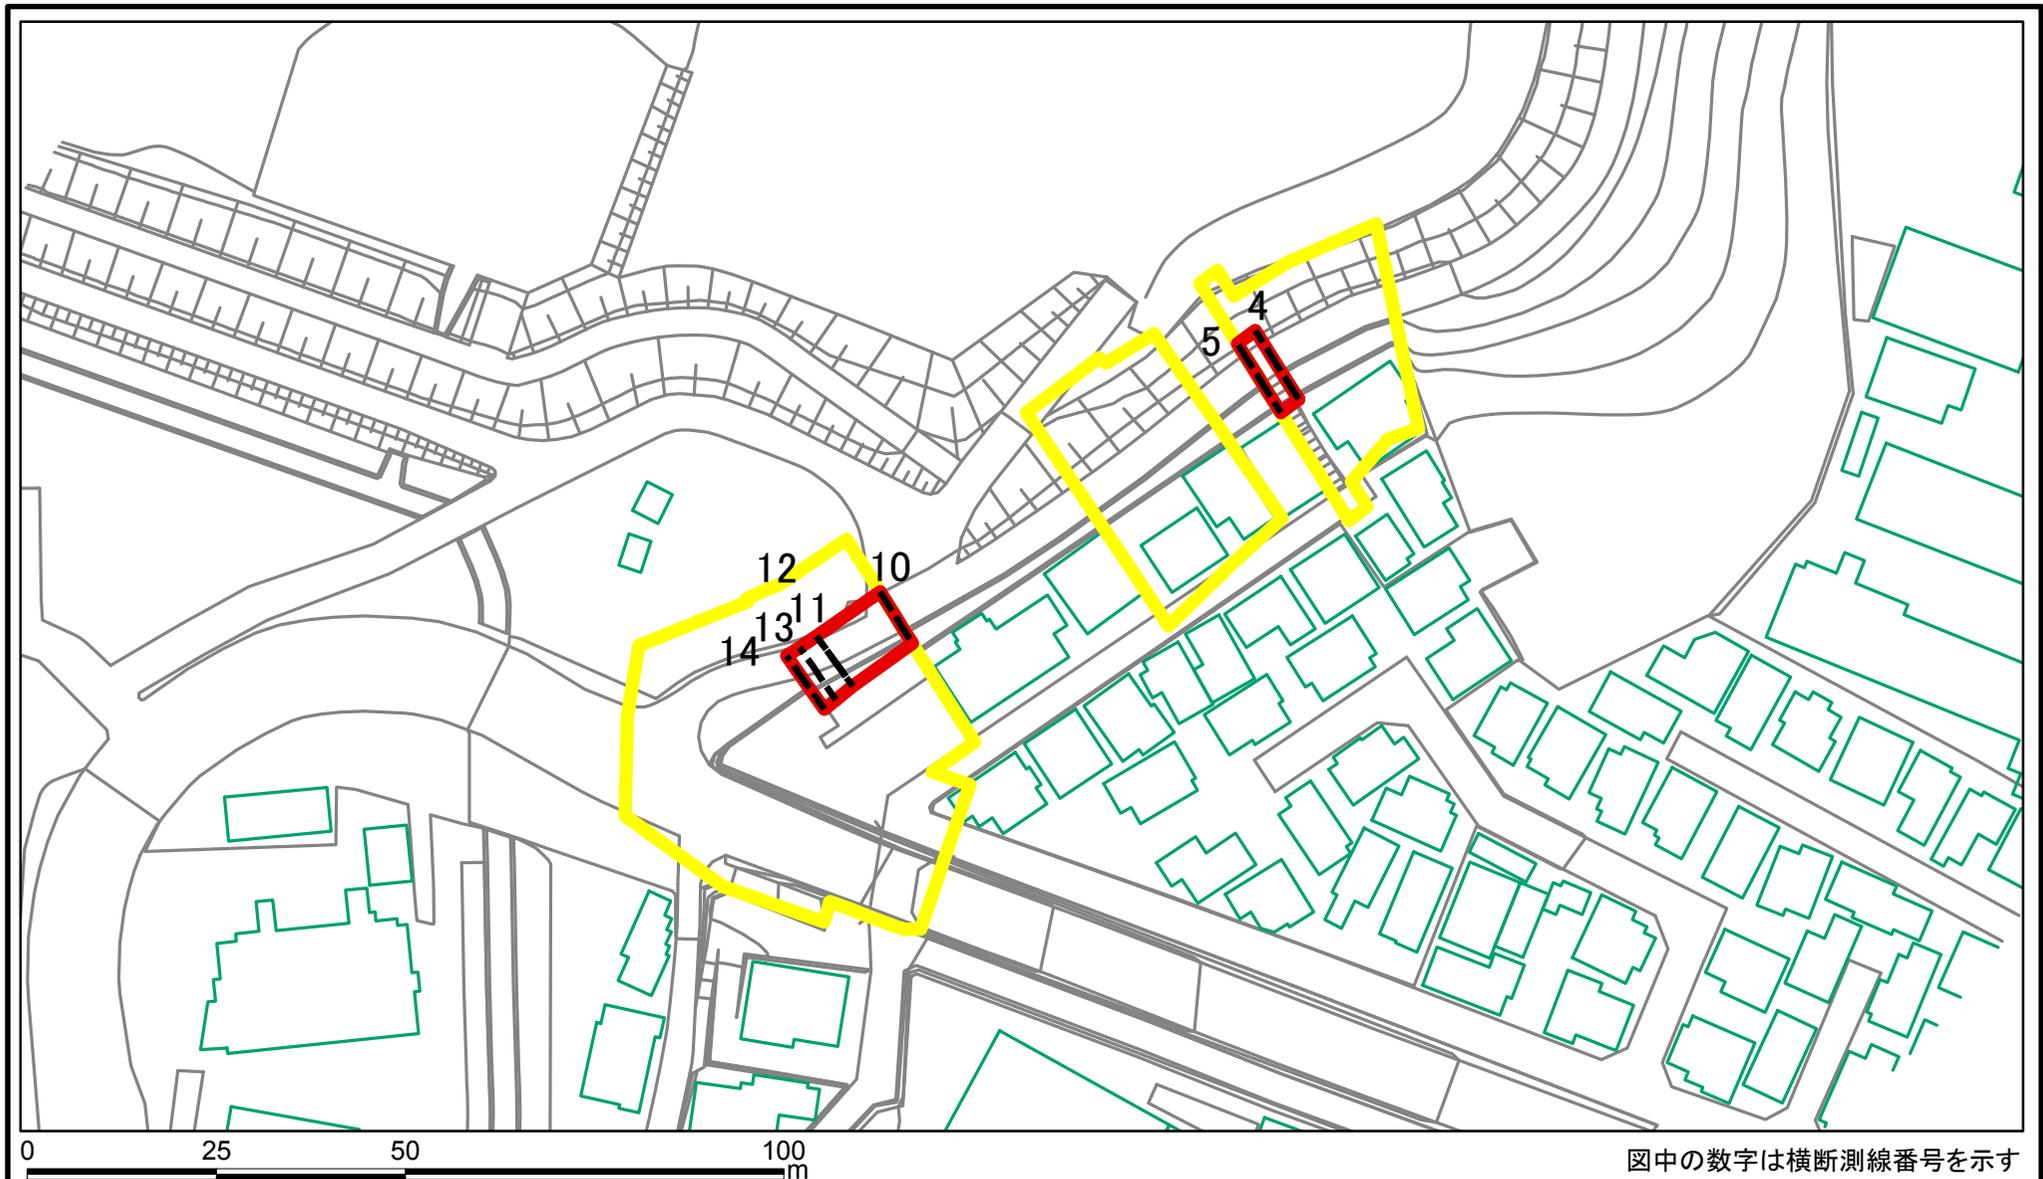
<b>様式2(急)</b> 土砂災害警戒区域・土砂災害特別警戒区域 区域図(参考図)	土砂災害防止法施行令第二条の基準に該当する区域		N 縮尺 1:1,000	自然現象の種類	急傾斜地の崩壊	箇所番号	II-022K2013
	土砂災害防止法施行令第三条の基準に該当する区域			告示番号	千葉県告示第641号 千葉県告示第642号	箇所名	夏見台1
	それ以外の区域			告示年月日	令和3年11月9日	所在地	船橋市夏見台3丁目、旭町6丁目

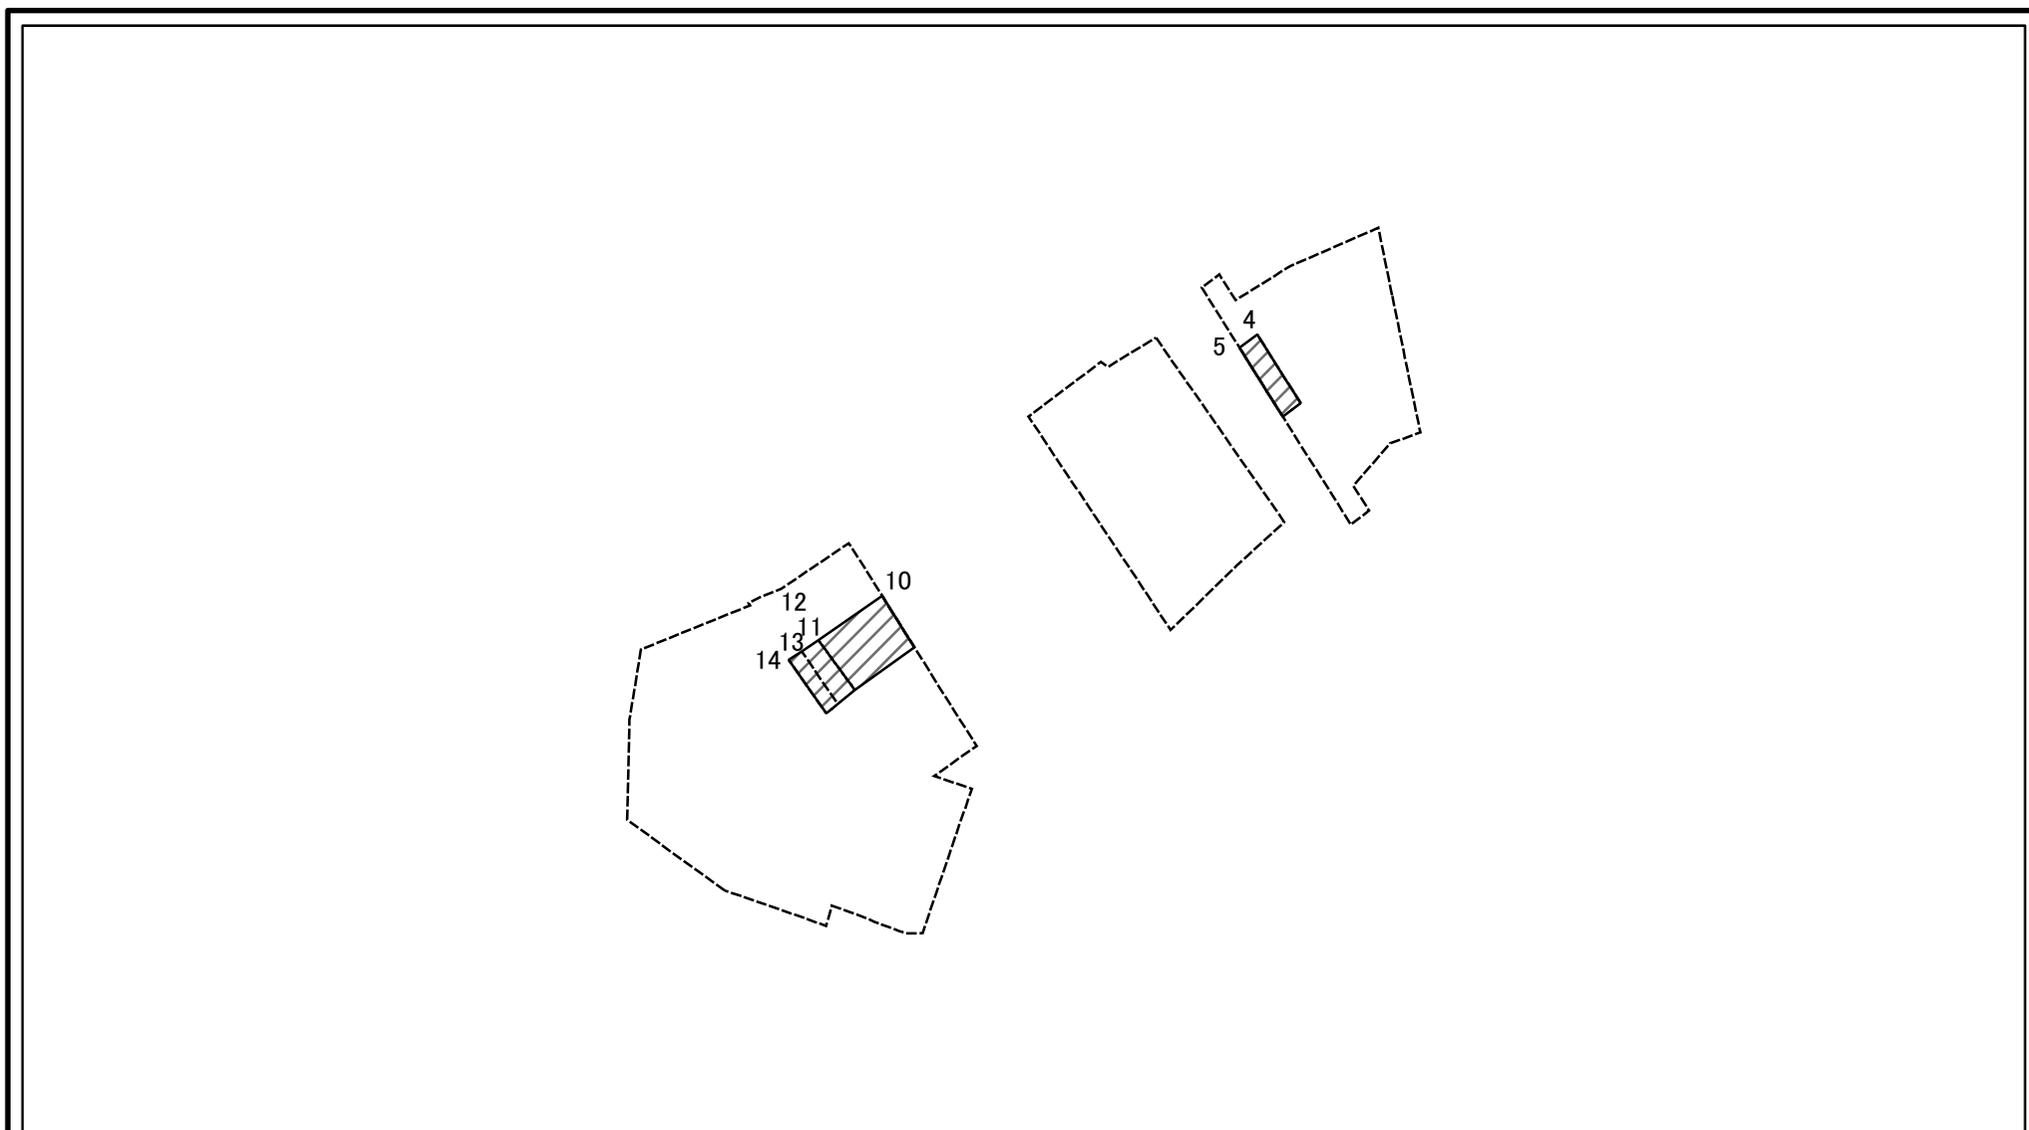
図中の数字は横断測線番号を示す

様式2-1(急) 土砂災害特別警戒区域の区域区分図 (急傾斜地の崩壊に伴う土石等の移動により 建築物の地上部に作用すると想定される力) <力区分:移動>	土砂災害防止法施行令第二条の基準に該当する区域		N 縮尺 1:1,000	自然現象の種類	急傾斜地の崩壊	箇所番号	II-022K2013
	土砂災害防止法施行令第三条の基準に該当する区域			告示番号	千葉県告示第641号 千葉県告示第642号	箇所名	夏見台1
	それ以外の区域			告示年月日	令和3年11月9日	所在地	船橋市夏見台3丁目、 旭町6丁目

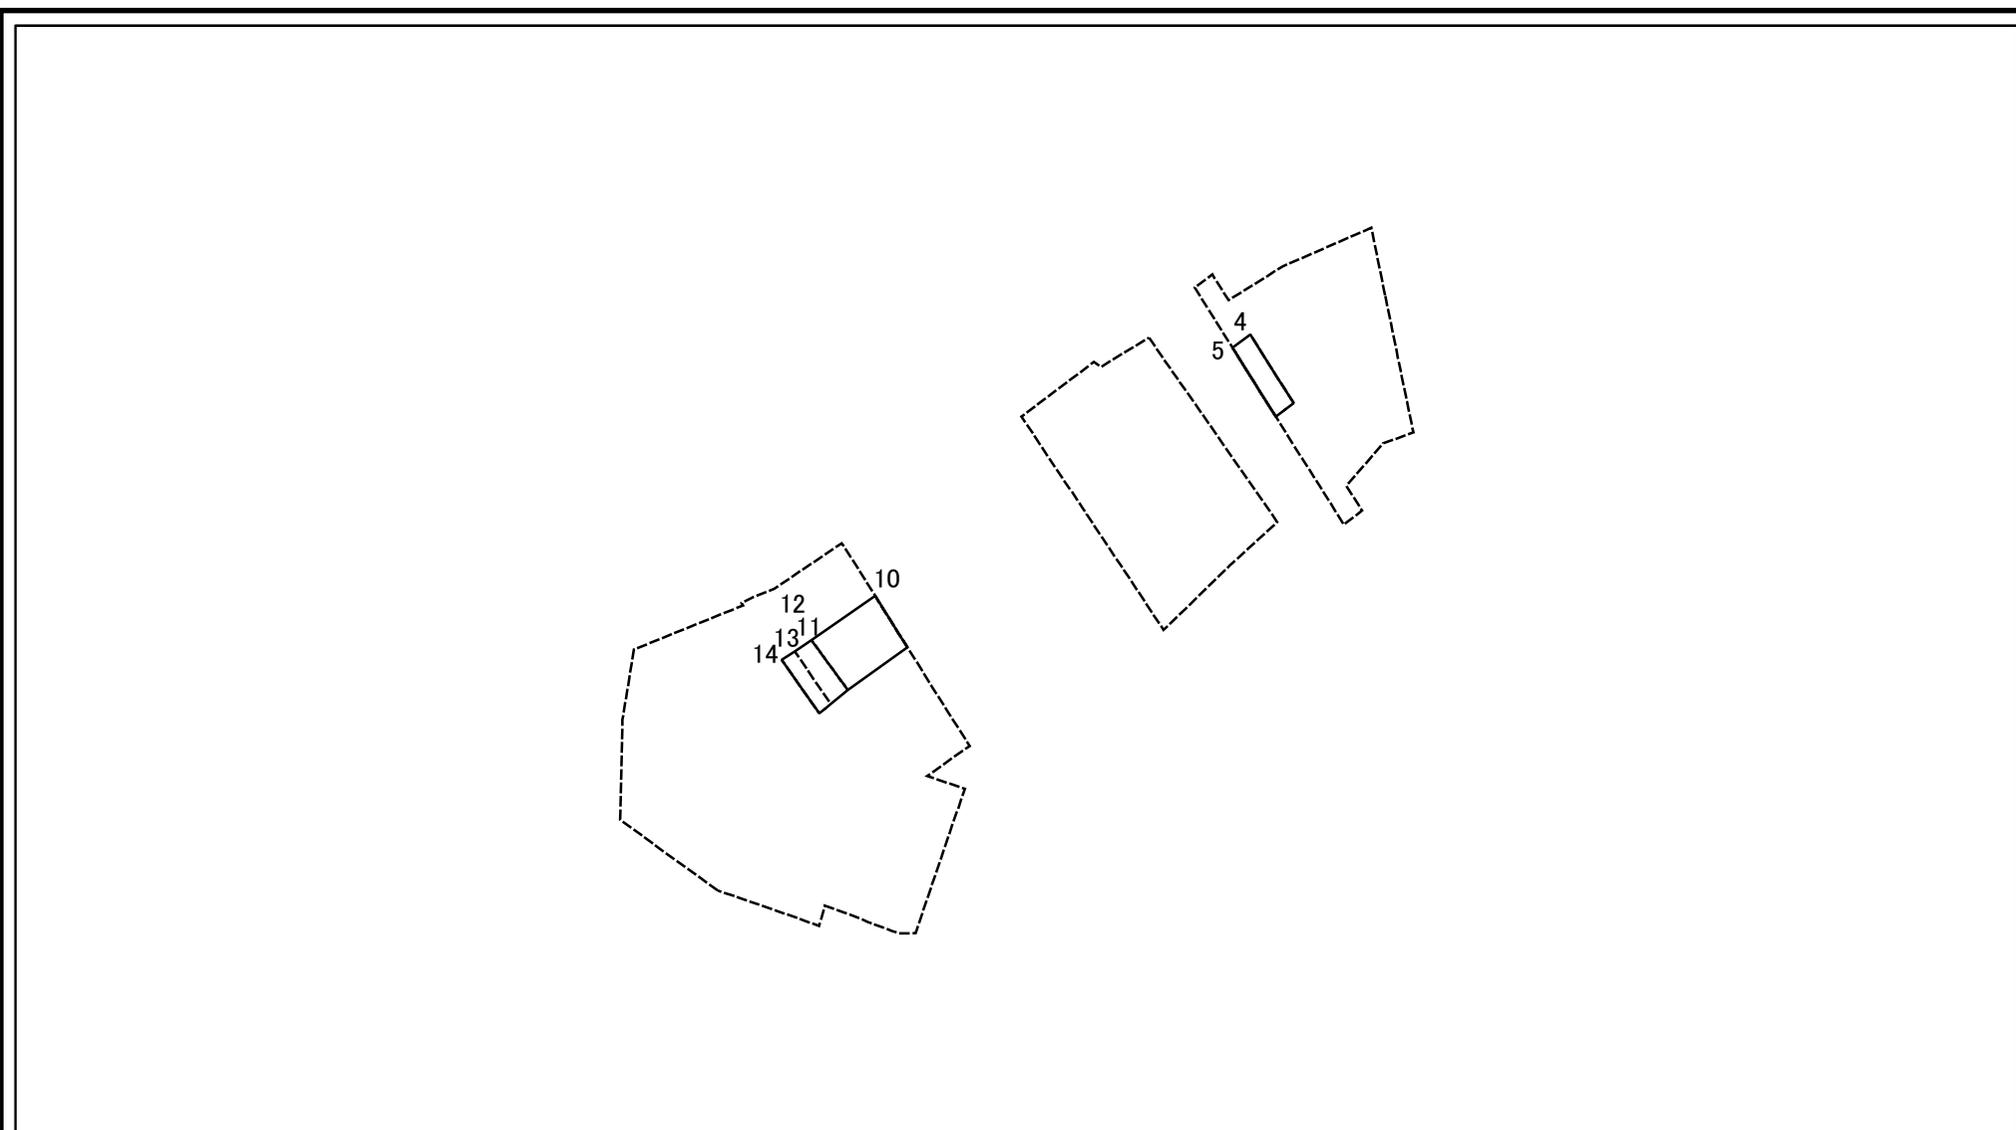
図中の数字は横断測線番号を示す

様式2-2(急) 土砂災害特別警戒区域の区域区分図 (急傾斜地の崩壊に伴う土石等の堆積により 建築物の地上部に作用すると想定される力) <力区分:堆積>	土砂災害防止法施行令第二条の基準に該当する区域			N 縮尺 1:1,000	自然現象の種類	急傾斜地の崩壊	箇所番号	II-022K2013
	土砂災害防止法 施行令第三条の 基準に該当する 区域	土石等の堆積の高さが3mを超える区域			告示番号	千葉県告示第641号 千葉県告示第642号	箇所名	夏見台1
		それ以外の区域		告示年月日	令和3年11月9日	所在地	船橋市夏見台3丁目、 旭町6丁目
