急傾斜地の崩壊区域調査

様式5-4 危害のおそれのある土地等の座標位置図

| 急傾斜地の位置 | 箇所番号 | I-143K2305(-2) | 箇所名 | 相野谷19 | 所在地 | 富津市相野谷 |

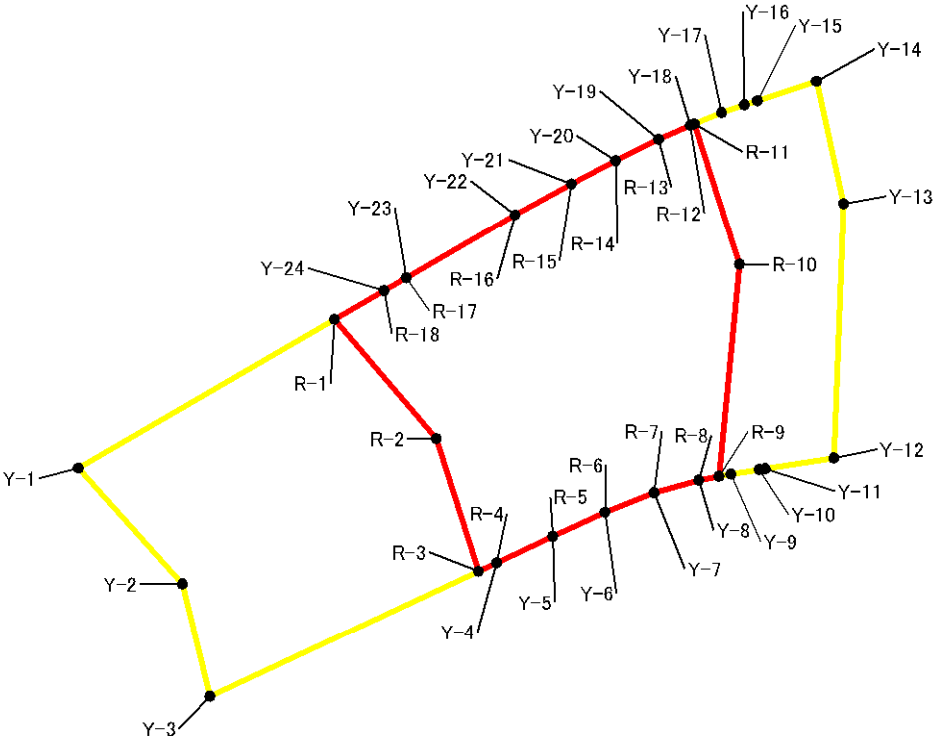
様式5-4 危害のおそれのある土地等の座標位置図

| 急傾斜地の位置 | 箇所番号 | I-143K2305(-3) | 箇所名 | 相野谷19 | 所在地 | 富津市相野谷 |

急傾斜地の位置 箇所番号 I-143K2305(-3) 箇所名 相野谷19 所在地 富津市相野谷

| 危害のおそれのある土地の座標 | | | | | |

| 著しい危害のおそれのある土地の座標 | | | | | |

平面直角座標系: 第Ⅱ区系(測地成果2011)

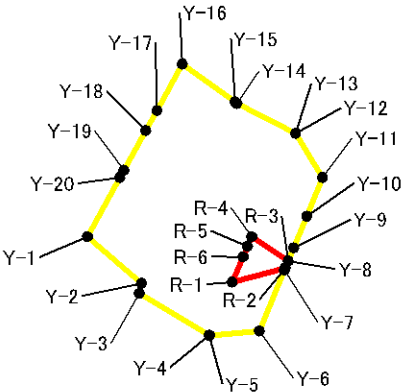
様式5-4 危害のおそれのある土地等の座標位置図

| 急傾斜地の位置 | 箇所番号 | I-143K2305(-4) | 箇所名 | 相野谷19 | 所在地 | 富津市相野谷 |

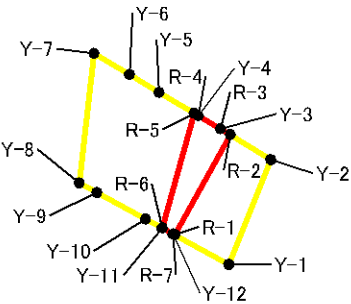
様式5-4 危害のおそれのある土地等の座標位置図

| 急傾斜地の位置 | 箇所番号 | I-143K2305(-5) | 箇所名 | 相野谷19 | 所在地 | 富津市相野谷 |
