急傾斜地の崩壊区域調書

様式5-4 危害のおそれのある土地等の座標位置図

| 調査年度 | 令和4年度 |

| 急傾斜地の位置 | 箇所番号 | II-143K2302(-1) | 箇所名 | 相野谷23 | 所在地 | 富津市相野谷 |

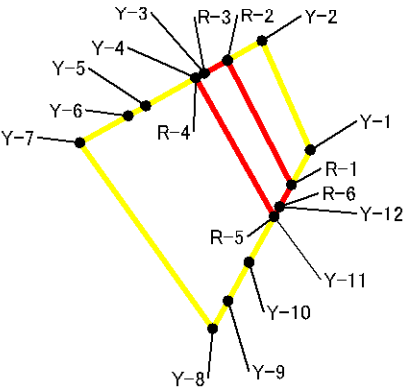
- 危害のおそれのある土地等の端点
- 危害のおそれのある土地の区域
- 著しい危害のおそれのある土地の区域
- Y-1 危害のおそれのある土地の端点 地点記号
- R-1 著しい危害のおそれのある土地の端点 地点記号

平面直角座標系:第Ⅸ系(測地成果2011)

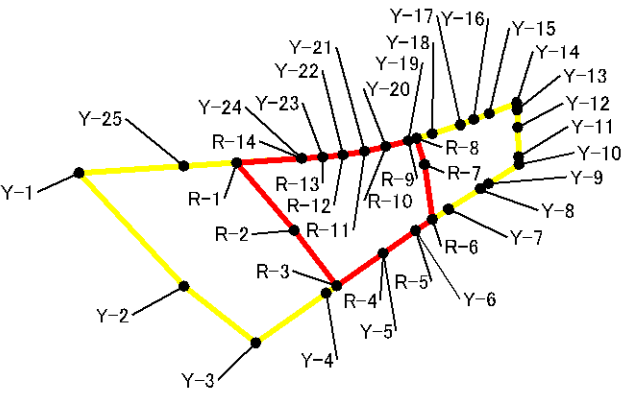
様式5-4 危害のおそれのある土地等の座標位置図

| 急傾斜地の位置 | 箇所番号 | II-143K2302(-3) | 箇所名 | 相野谷23 | 所在地 | 富津市相野谷 |

| 凡 例 | |
|---|---|
| ■ | 危害のおそれのある土地の区域 |
| ■ | 著しい危害のおそれのある土地の区域 |
| Y-1 | 危害のおそれのある土地の端点 地点記号 |
| R-1 | 著しい危害のおそれのある土地の端点 地点記号 |

| 危害のおそれのある土地の座標 | | | | | |
| 地点記号 | X(m) | Y(m) | 地点記号 | X(m) | Y(m) |

平面直角座標系:第Ⅲ系(測地成果2011)
