急傾斜地の崩壊区域調査

様式5-4 危害のおそれのある土地等の座標位置図

| 急傾斜地の位置 | 箇所番号 | II-143K2246(-1) | 箇所名 | 障子谷10 | 所在地 | 富津市障子谷、一色 |

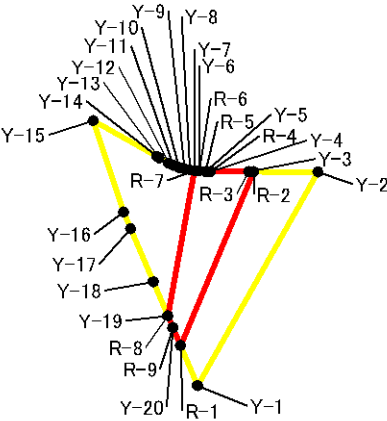
様式5-4 危害のおそれのある土地等の座標位置図

| 急傾斜地の位置 | 箇所番号 | II-143K2246(-2) | 箇所名 | 障子谷10 | 所在地 |

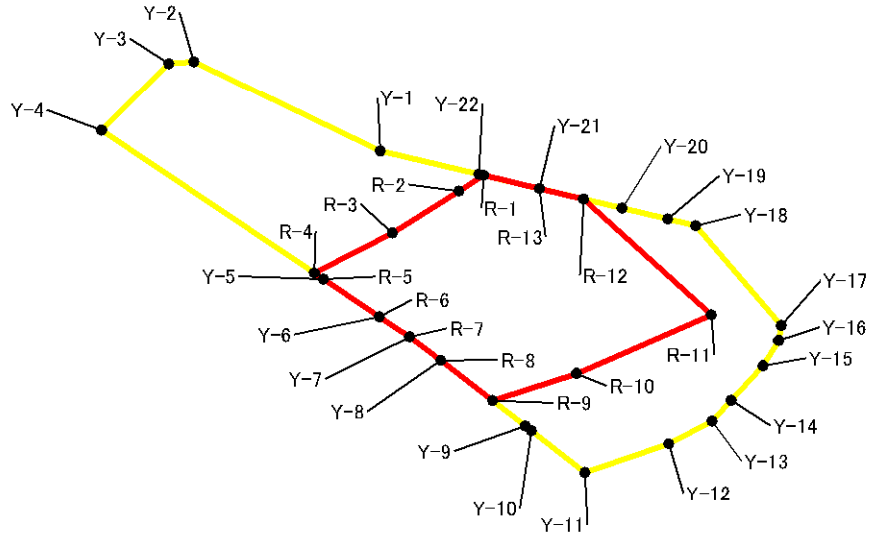
様式5-4 危害のおそれのある土地等の座標位置図

| 急傾斜地の位置 | 箇所番号 | II-143K2246(-3) | 箇所名 | 障子谷10 | 所在地 | 富津市障子谷、一色 |
