# 急傾斜地の崩壊区域調書

様式5-4 危害のおそれのある土地等の座標位置図

調査年度 令和5年度

| 急傾斜地の位置 | 箇所番号 | II-143K2047-2 | 箇所名 | 岩坂10 | 所在地 | 富津市岩坂 |

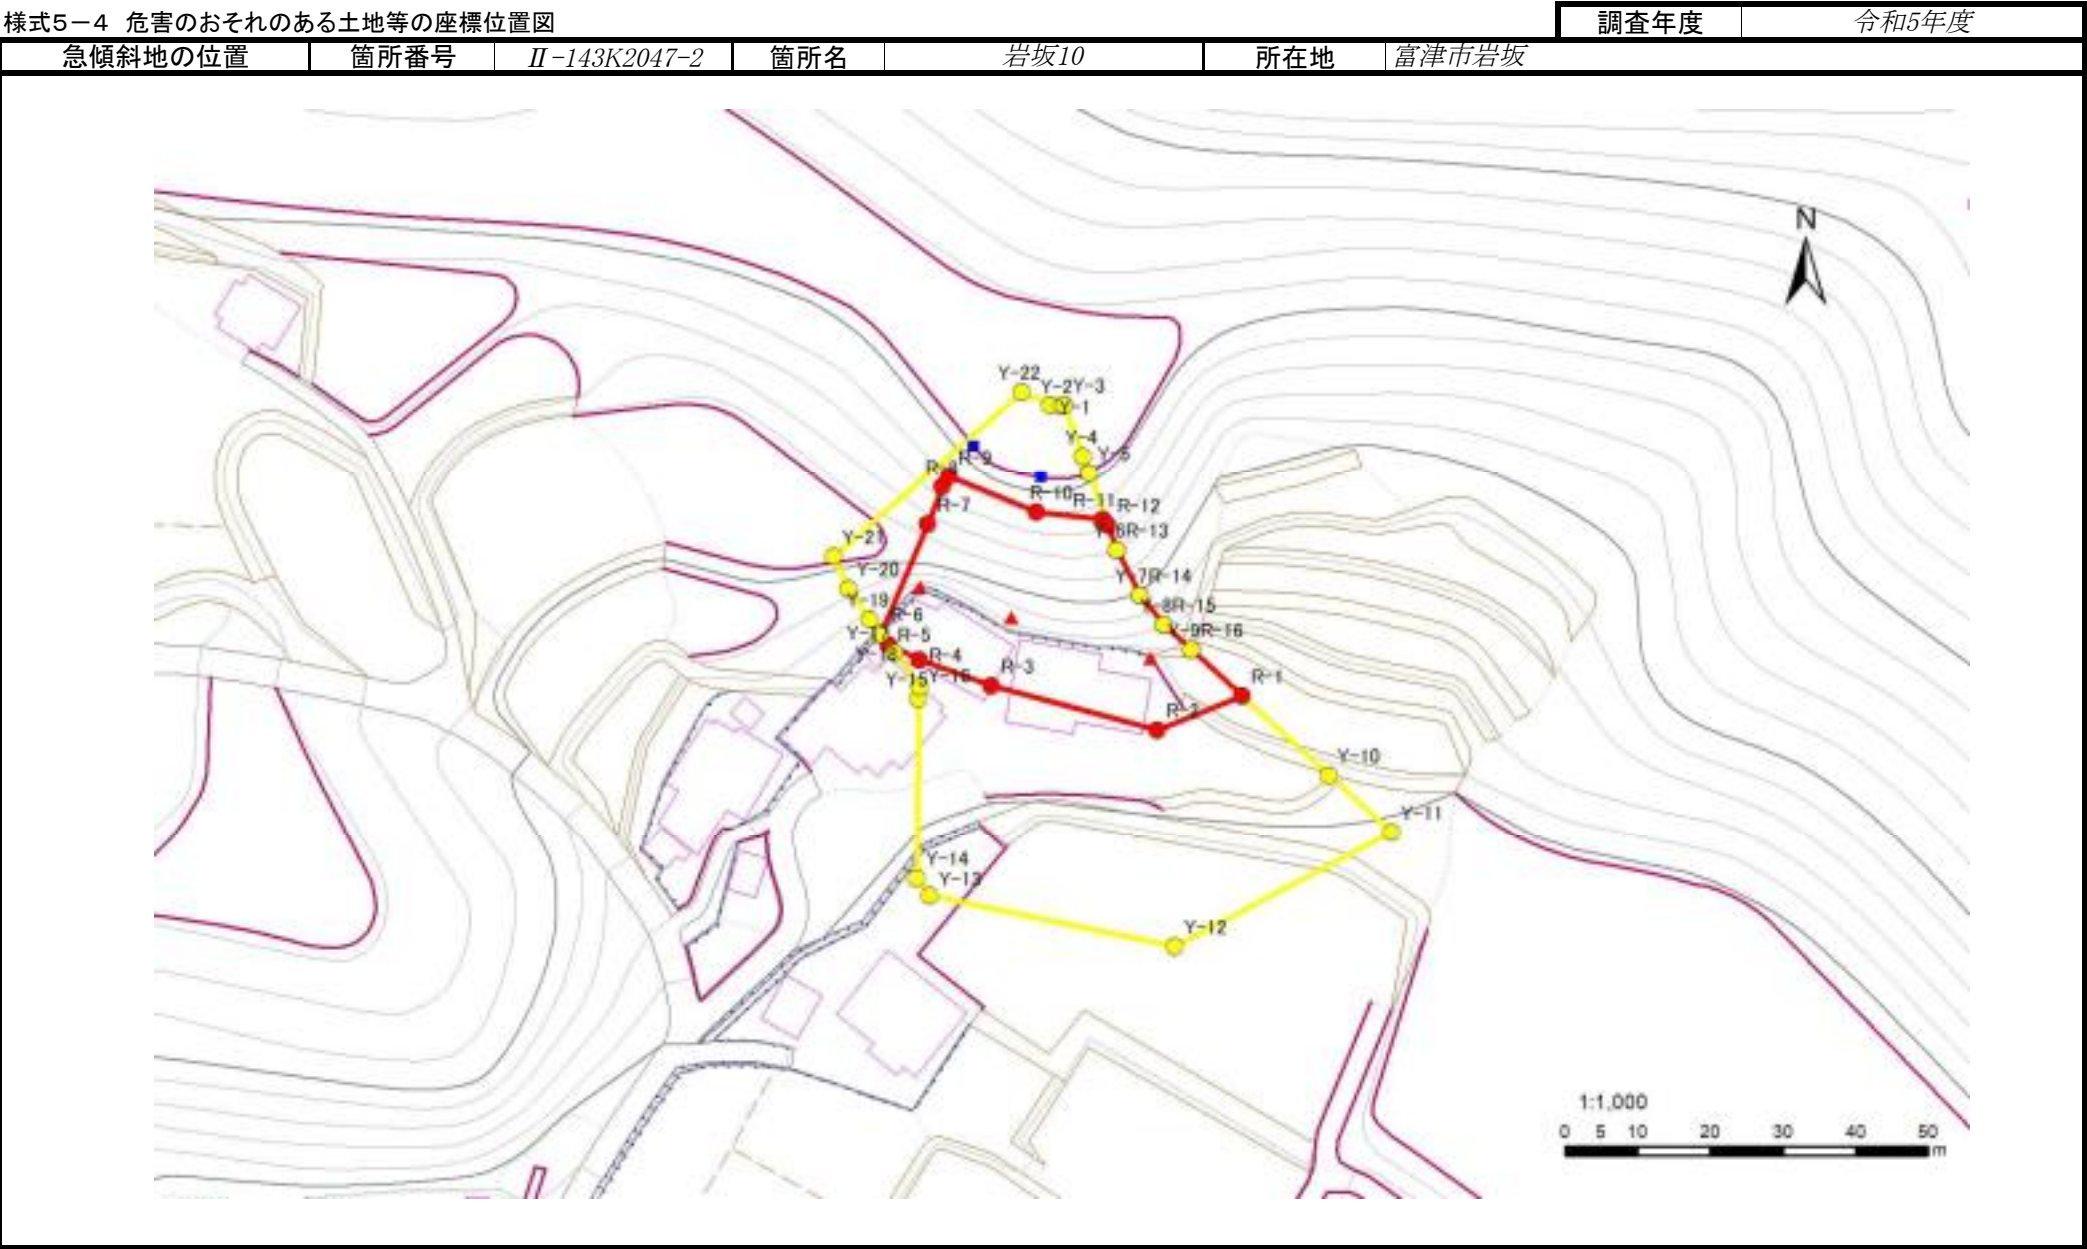
様式5-4 危害のおそれのある土地等の座標位置図

| 危害のおそれのある区域の座標(土砂災害警戒区域) | | | | | | 著しい危害のおそれのある区域の座標(土砂災害特別警戒区域) | | | | | |

平面直角座標系：第Ⅸ区系(測地成果2011)
