# 土砂災害警戒区域等の指定の告示に係る図書(その1)

様式-1(急)  
土砂災害警戒区域・土砂災害特別警戒区域  
位置図

Ⅱ-3100

北山田3

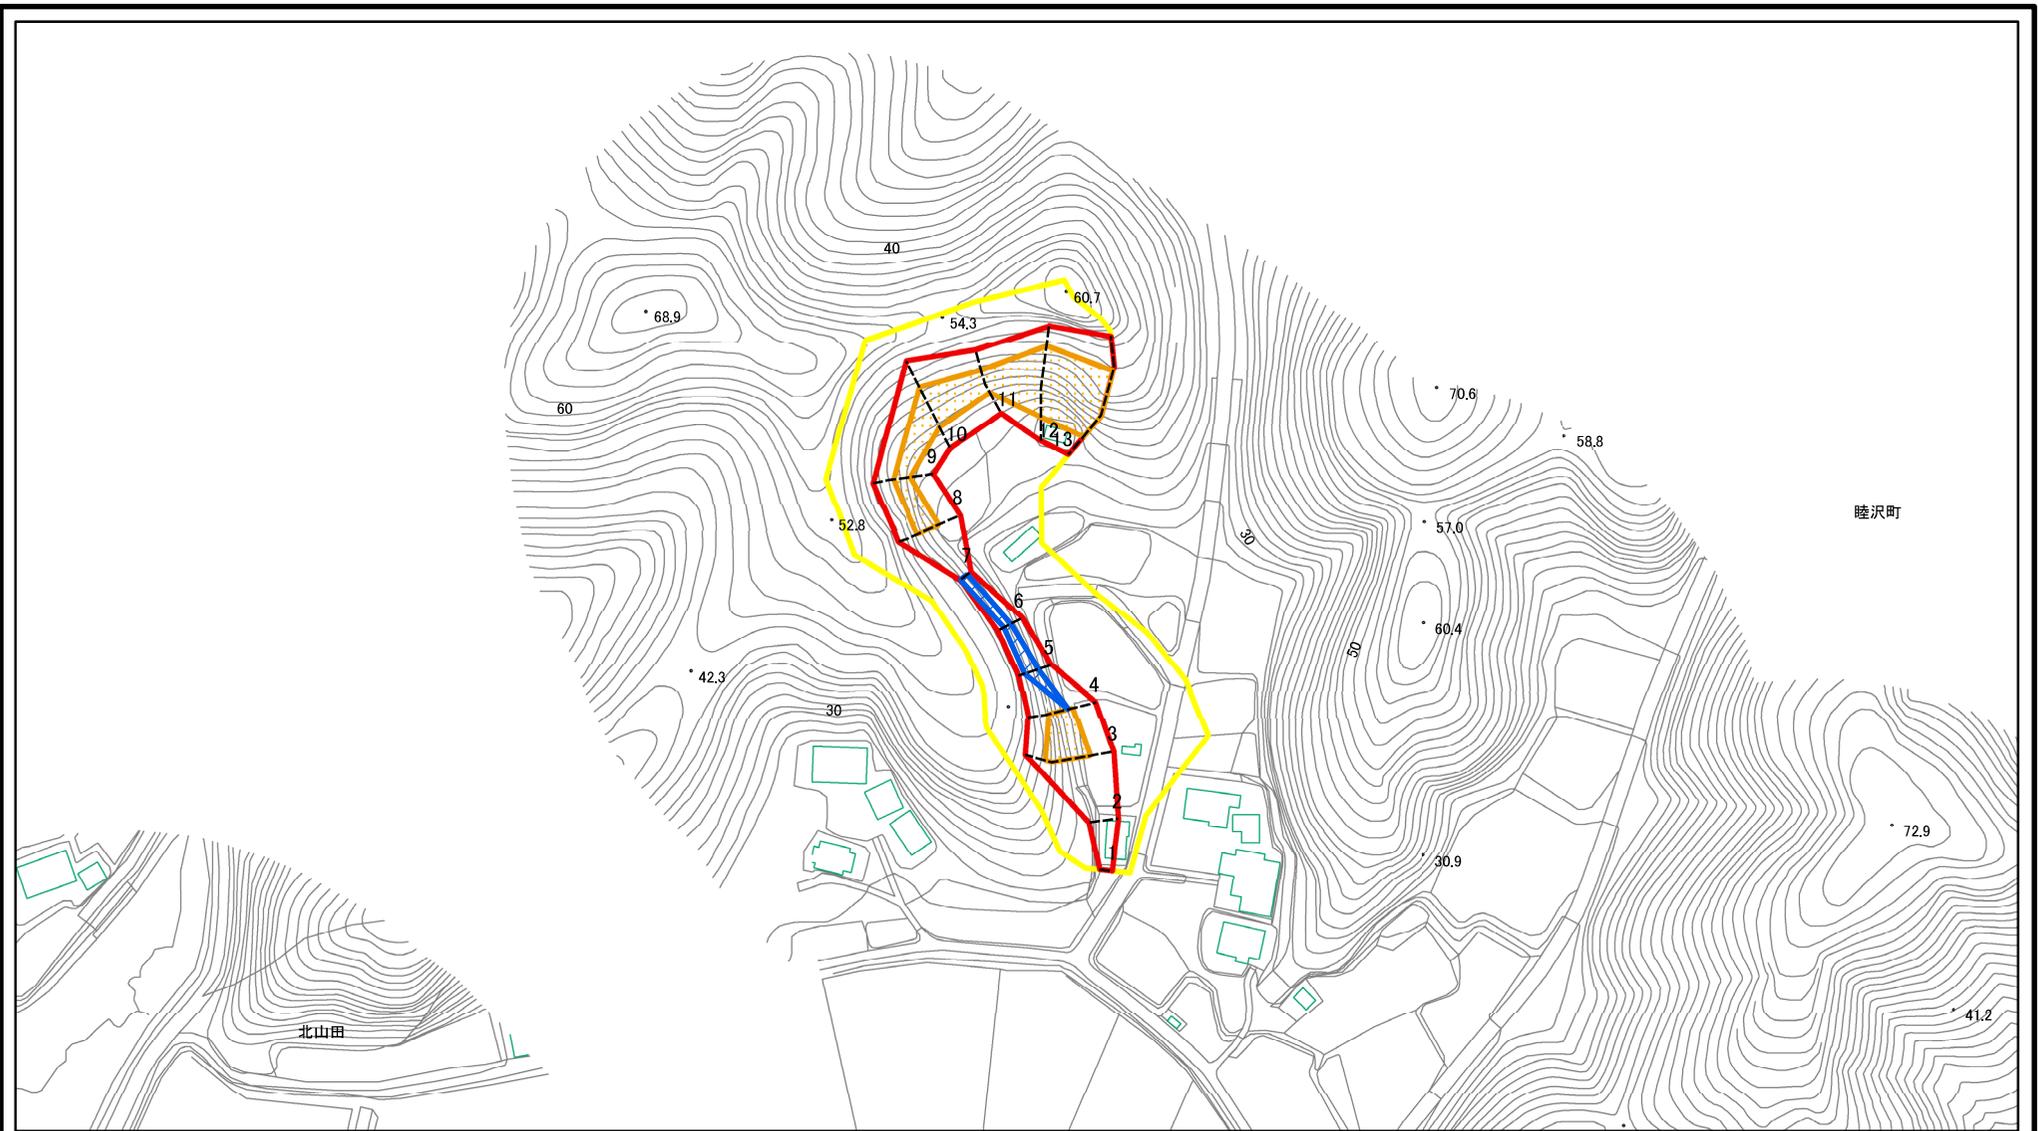
図中の数字は横断測線番号を示す

<b>様式-2(急)</b> 土砂災害警戒区域・土砂災害特別警戒区域 区域図(その1)	土砂災害防止法施行令第二条の基準に該当する区域		N 縮尺 1:2,500	自然現象の種類	急傾斜地の崩壊	箇所番号	II-3100
	土砂災害防止法施行令第三条の基準に該当する区域			告示番号	千葉県告示第707号 千葉県告示第708号	箇所名	北山田3
	それ以外の区域			告示年月日	平成21年10月9日	所在地	千葉県長生郡睦沢町北山田

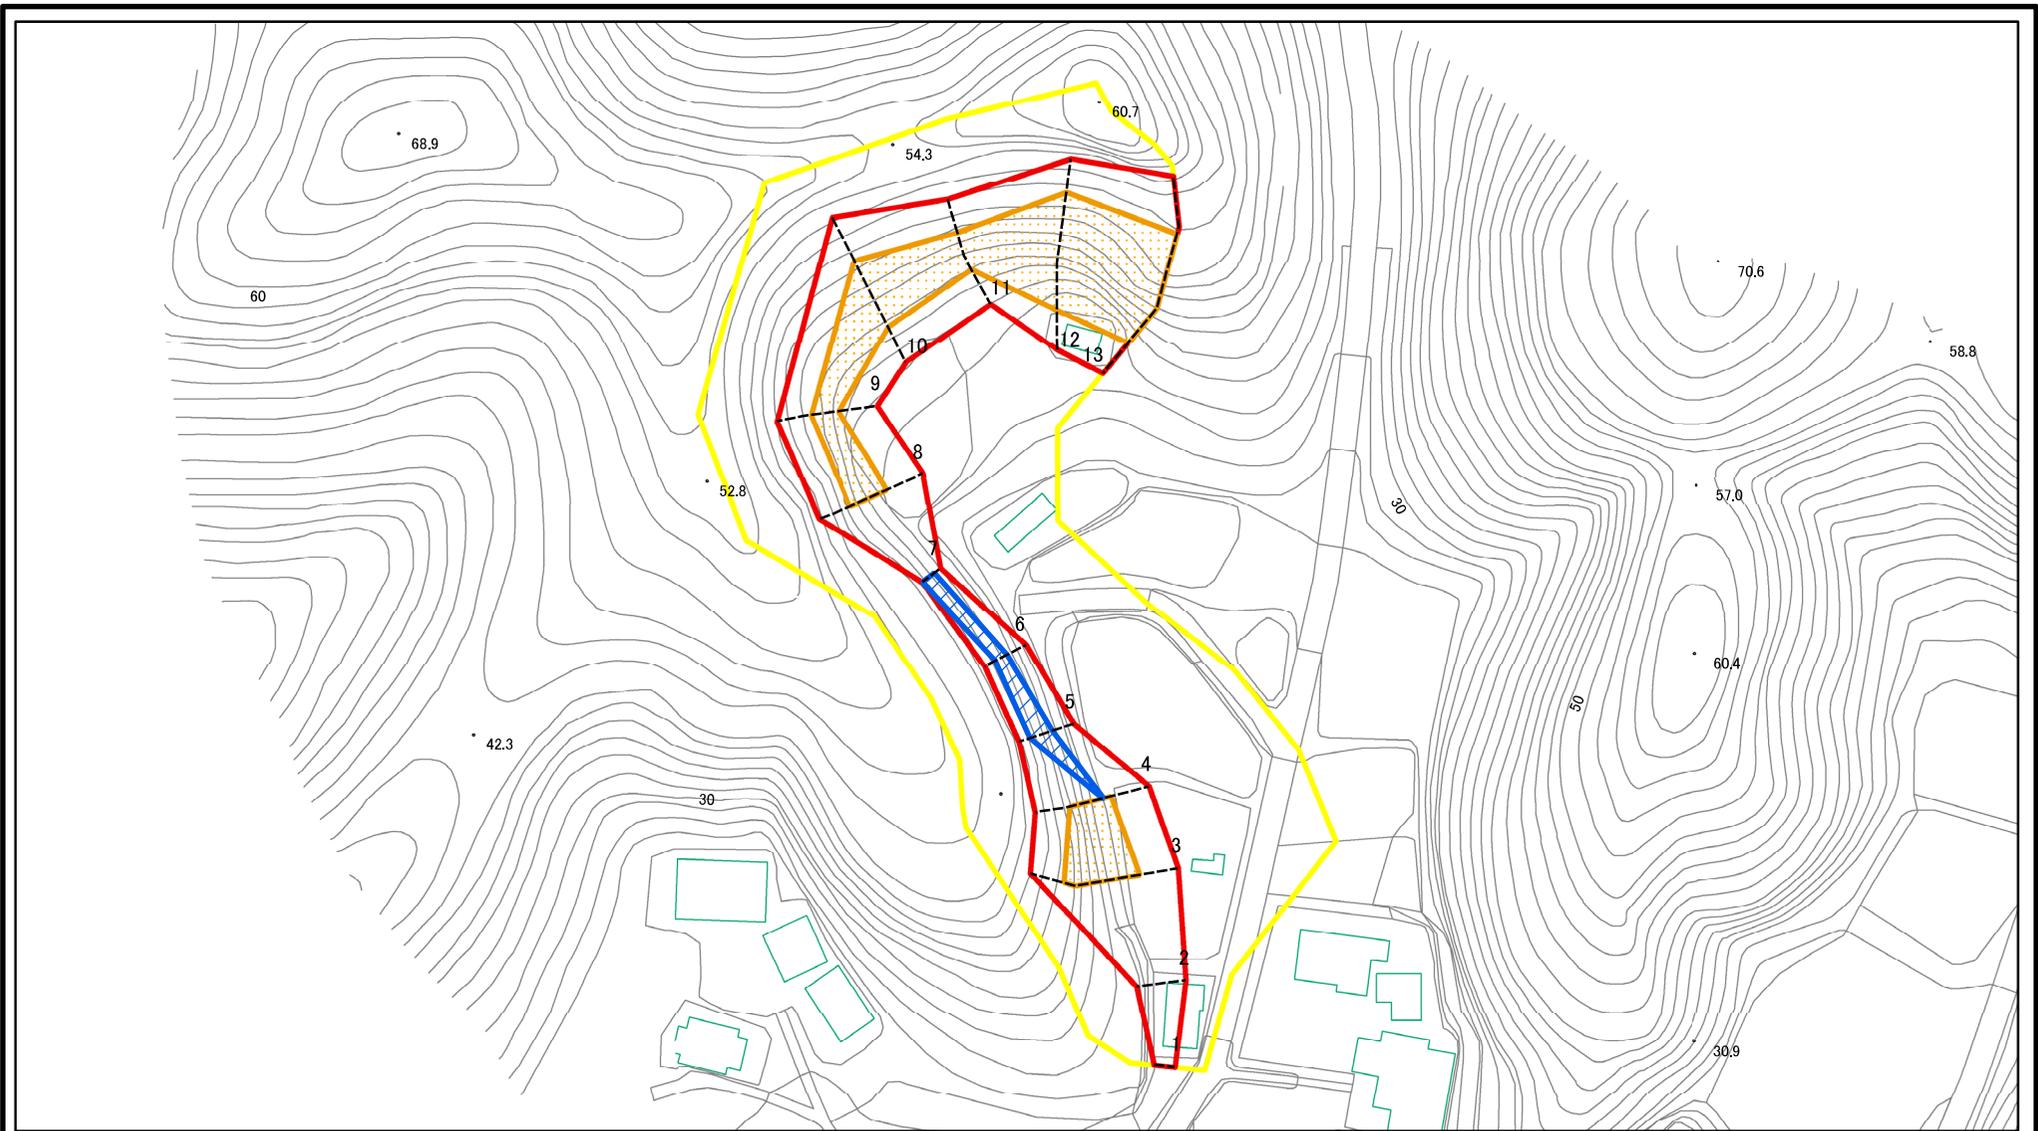
図中の数字は横断測線番号を示す

<b>様式-2-1(急)</b> 土砂災害警戒区域・土砂災害特別警戒区域 区域図(その2)	土砂災害防止法施行令第二条の基準に該当する区域		N 縮尺 1:1,500	自然現象の種類	急傾斜地の崩壊	箇所番号	II-3100
	土砂災害防止法施行令第三条の基準に該当する区域			告示番号	千葉県告示第707号 千葉県告示第708号	箇所名	北山田3
	それ以外の区域			告示年月日	平成21年10月9日	所在地	千葉県長生郡睦沢町北山田

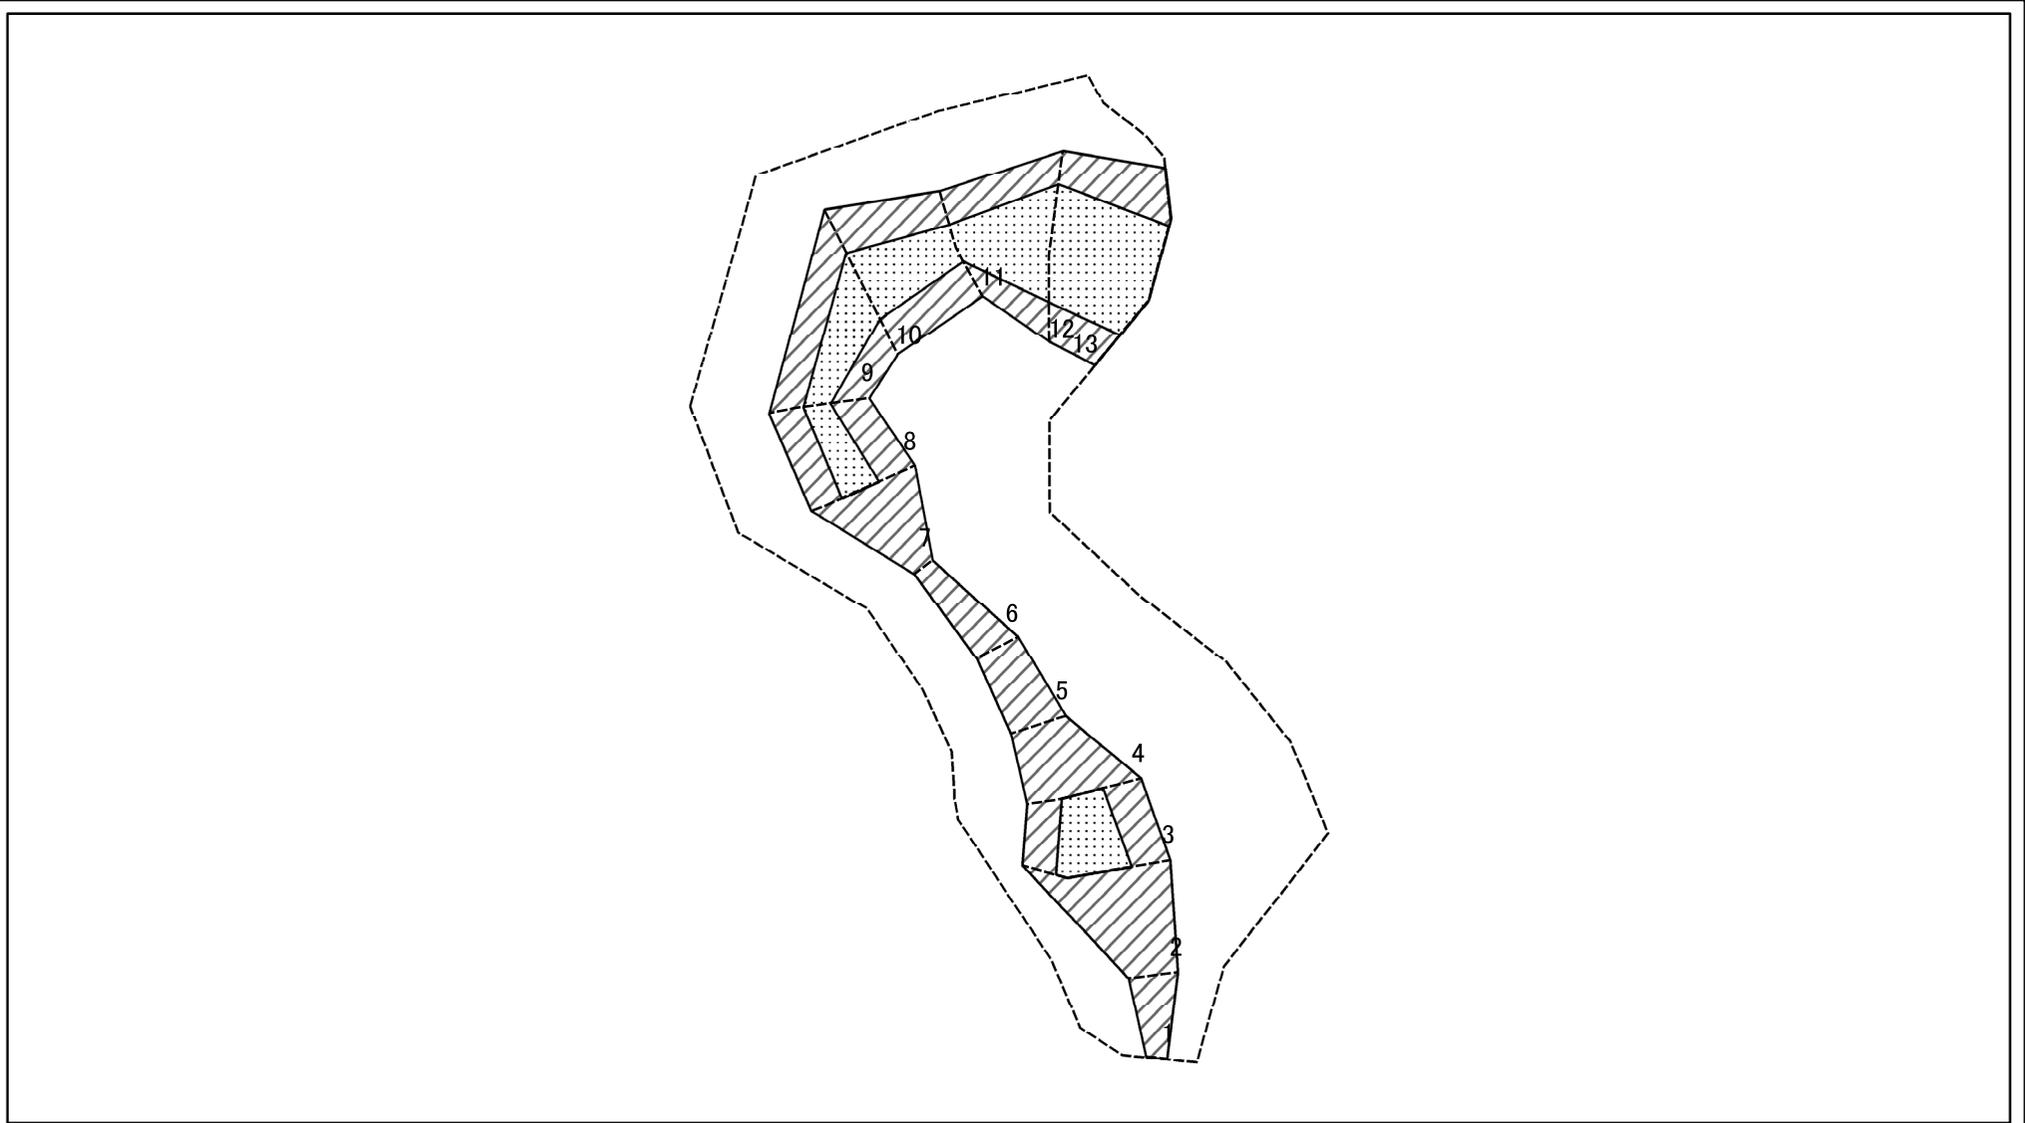
図中の数字は横断測線番号を示す

様式-2-2(急)  
土砂災害特別警戒区域の区域区分図  
(急傾斜地の崩壊に伴う土石等の移動により  
建築物の地上部に作用すると想定される力)

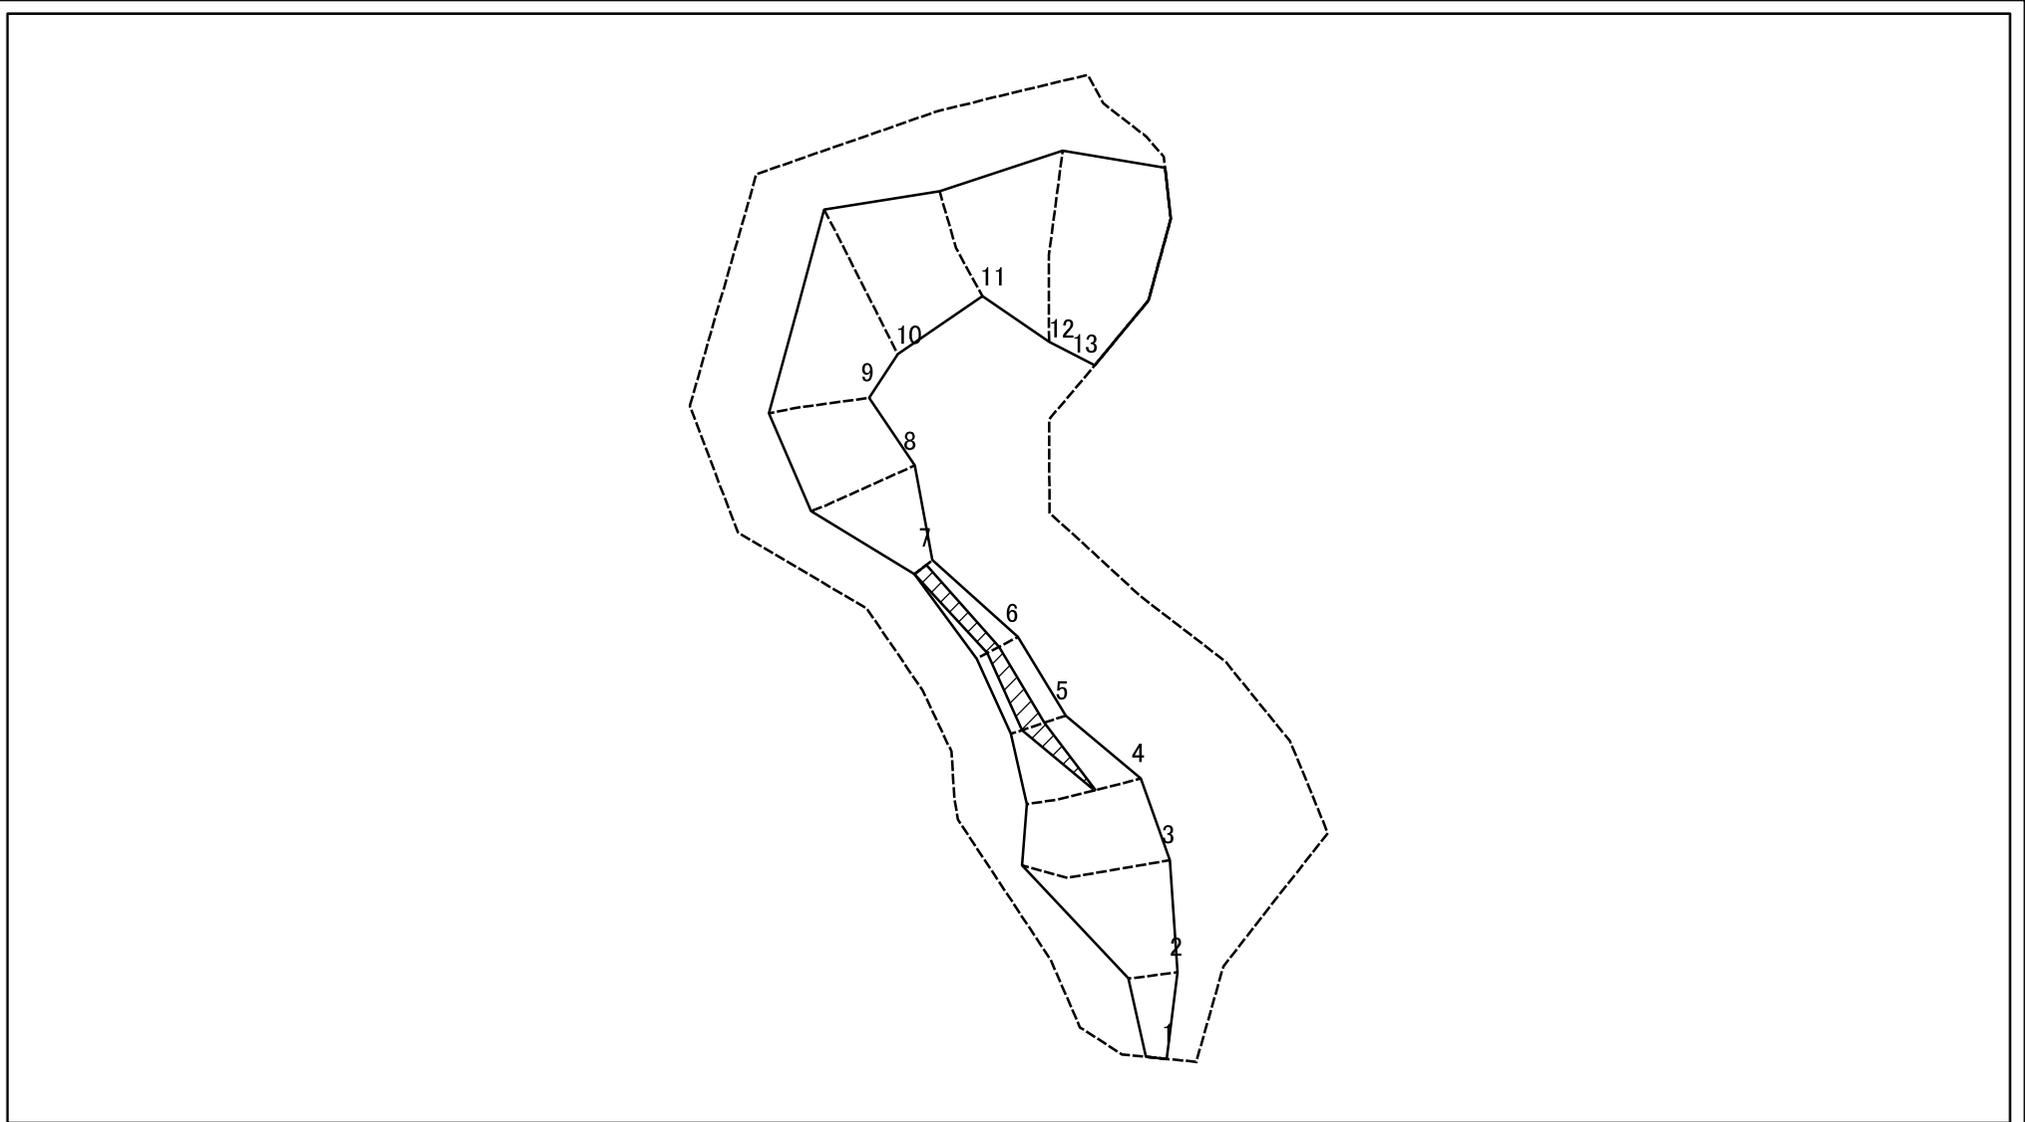
図中の数字は横断測線番号を示す

<b>様式-2-3(急)</b> 土砂災害特別警戒区域の区域区分図 (急傾斜地の崩壊に伴う土石等の堆積により 建築物の地上部に作用すると想定される力)	土砂災害防止法施行令第二条の基準に該当する区域		N 縮尺 1:1,500	自然現象の種類	急傾斜地の崩壊	箇所番号	II-3100
	土砂災害防止法施行令第三条の基準に該当する区域			告示番号	千葉県告示第707号 千葉県告示第708号	箇所名	北山田3
	それ以外の区域			告示年月日	平成21年10月9日	所在地	千葉県長生郡睦沢町北山田
