土砂災害警戒区域等の指定の告示に係る図書(その1)

**様式一1(急)
土砂災害警戒区域・土砂災害特別警戒区域
位置図**

II-3159-a

千葉県長生郡睦沢町佐貫

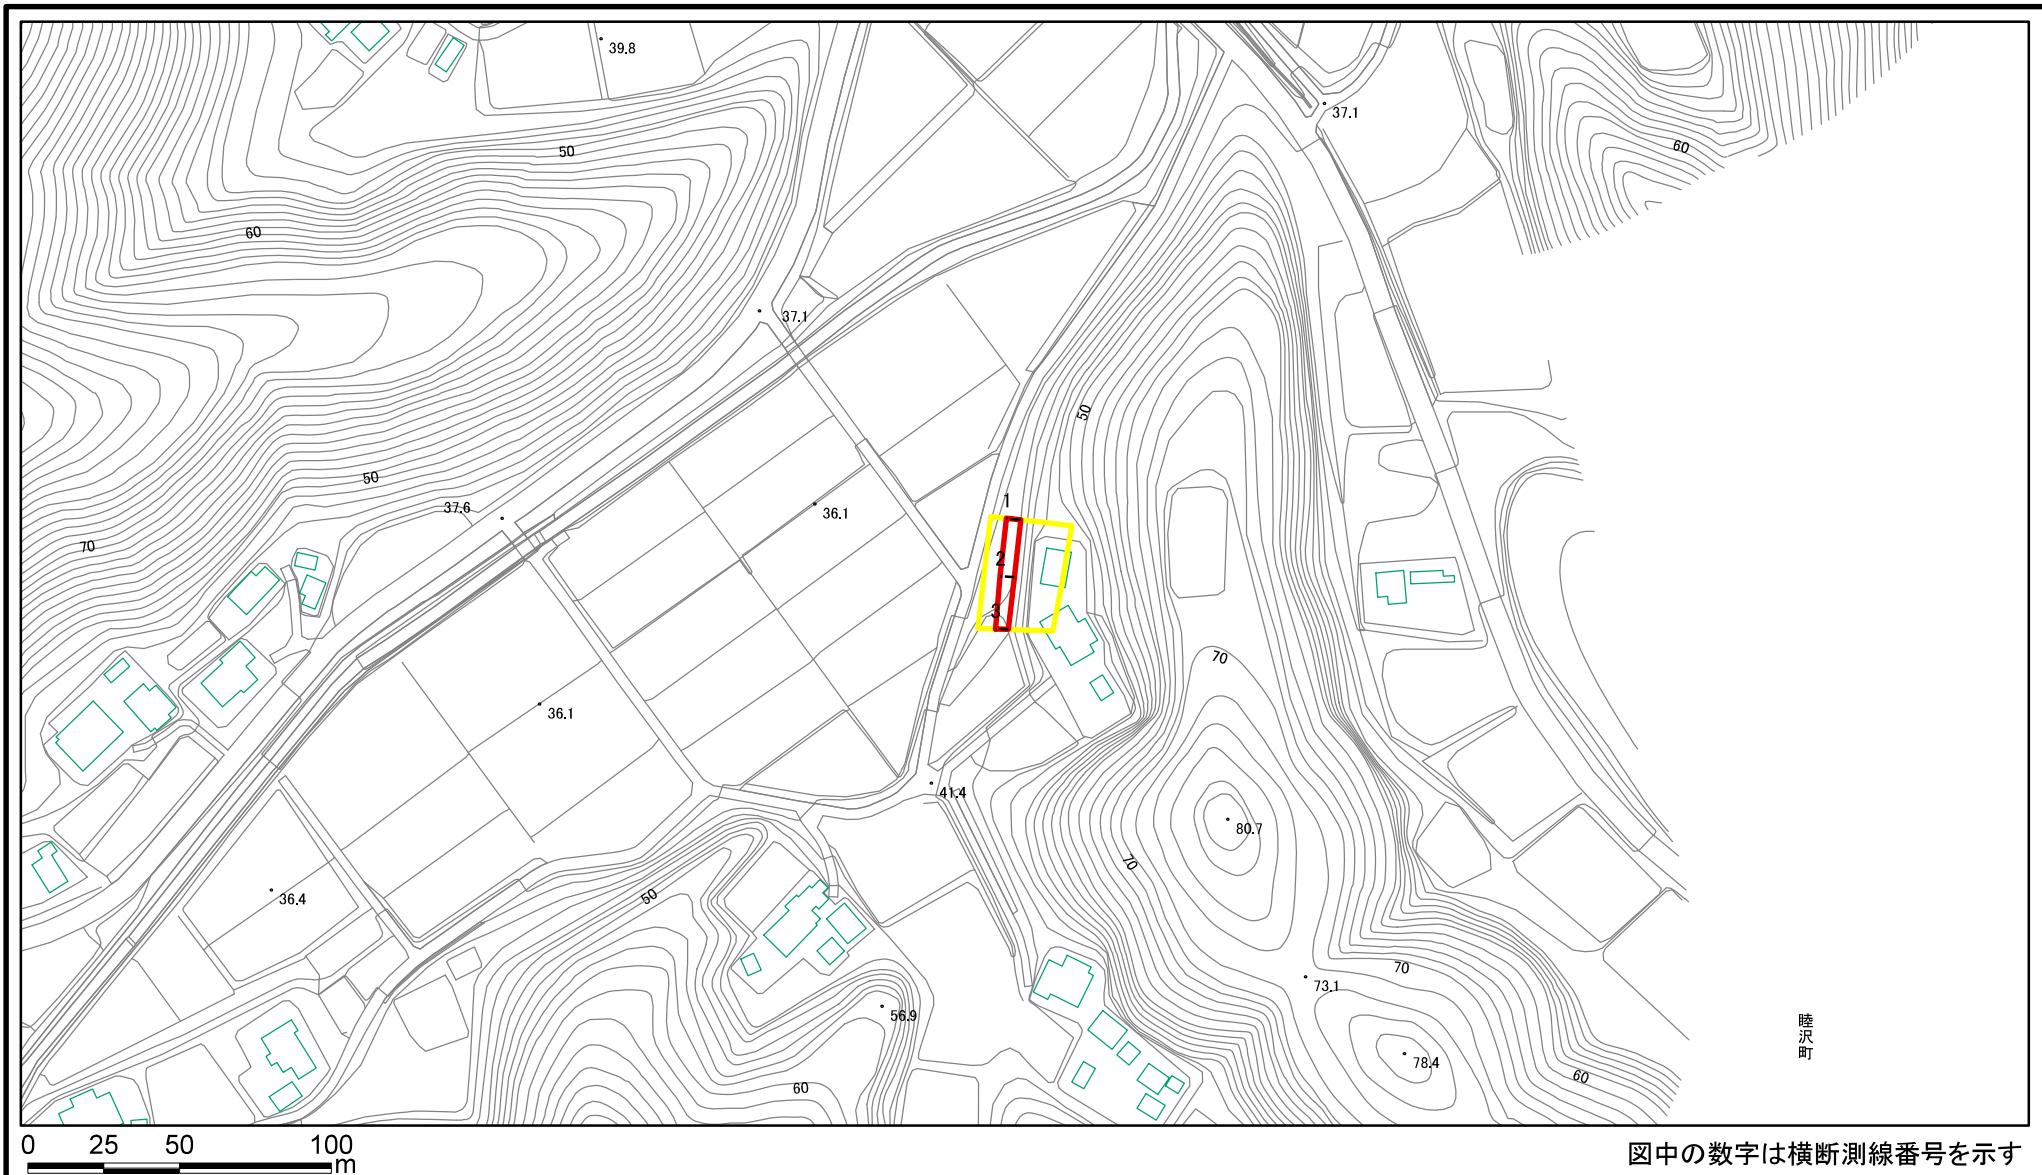
様式ー2(急)
土砂災害警戒区域・土砂災害特別警戒区域
区域図(その1)

| 土砂災害防止法施行令第二条の基準に該当する区域 | | N 自然現象の種類 | 告示番号 | 箇所番号 | II-3159-a |
| 土砂災害防止法 施行令第三条の 基準に該当する 区域 | 土石等の(移動)高さが1m以下の場合、 土石等の移動による力が100kN/mを超える区域 土石等の堆積の高さが3mを超える区域 | | | | |

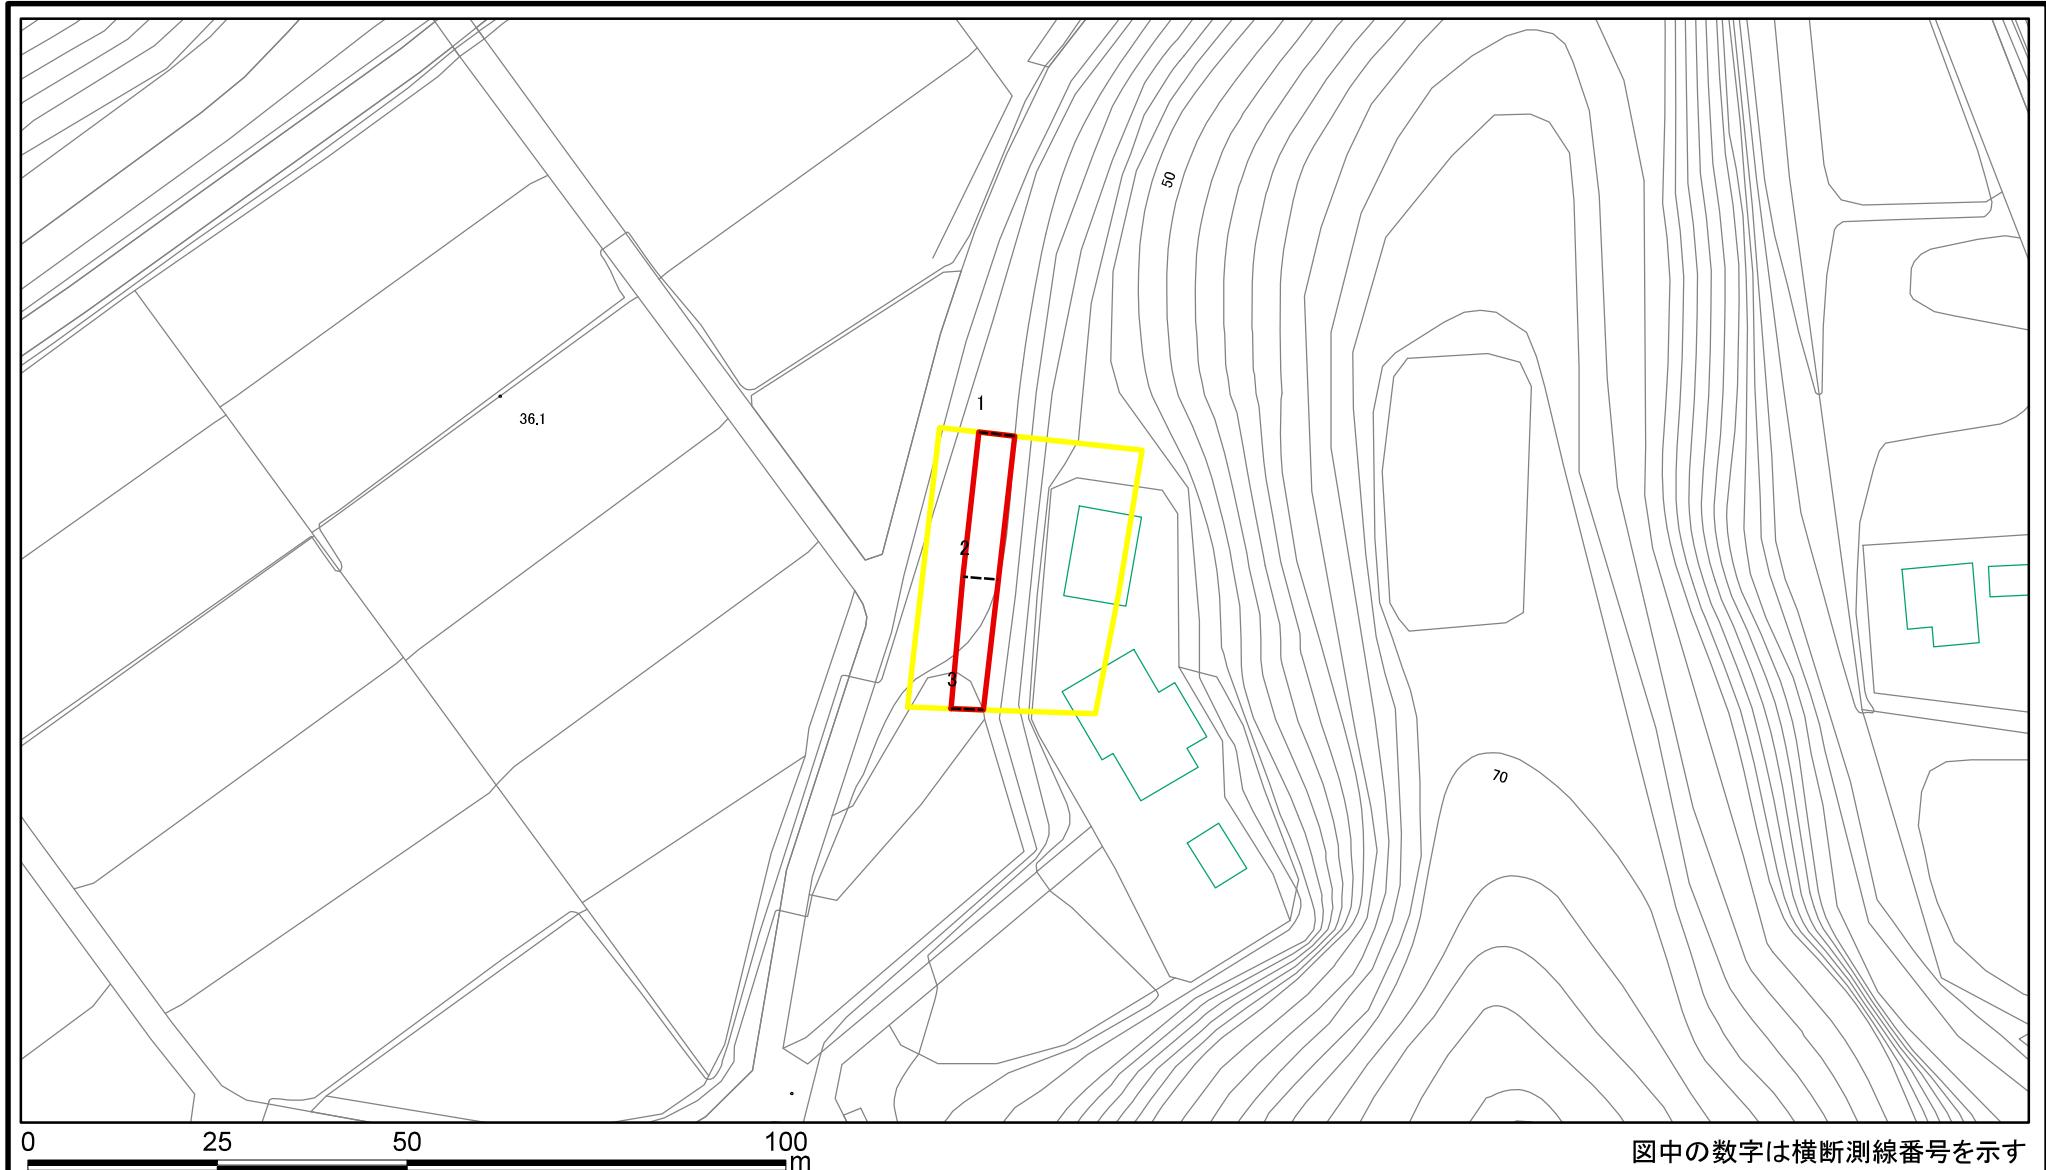
様式-2-1(急)
土砂災害警戒区域・土砂災害特別警戒区域
区域図(その2)

| 土砂災害防止法施行令第二条の基準に該当する区域 | | 自然現象の種類 | 急傾斜地の崩壊 | 箇所番号 | II-3159-a |
| 土石等の(移動)高さが1m以下の場合、 土石等の移動による力が100kN/mを超える区域 | | | | | |
| 土砂災害防止法 施行令第三条の 基準に該当する 区域 | 土石等の堆積の高さが3mを超える区域 | | 告示番号 | 千葉県告示第707号 千葉県告示第708号 | 佐貫25 |
