土砂災害警戒区域等の指定の公示に係る図書(その1)

様式-1(急)
土砂災害警戒区域・土砂災害特別警戒区域
位置図

I-0942

八幡

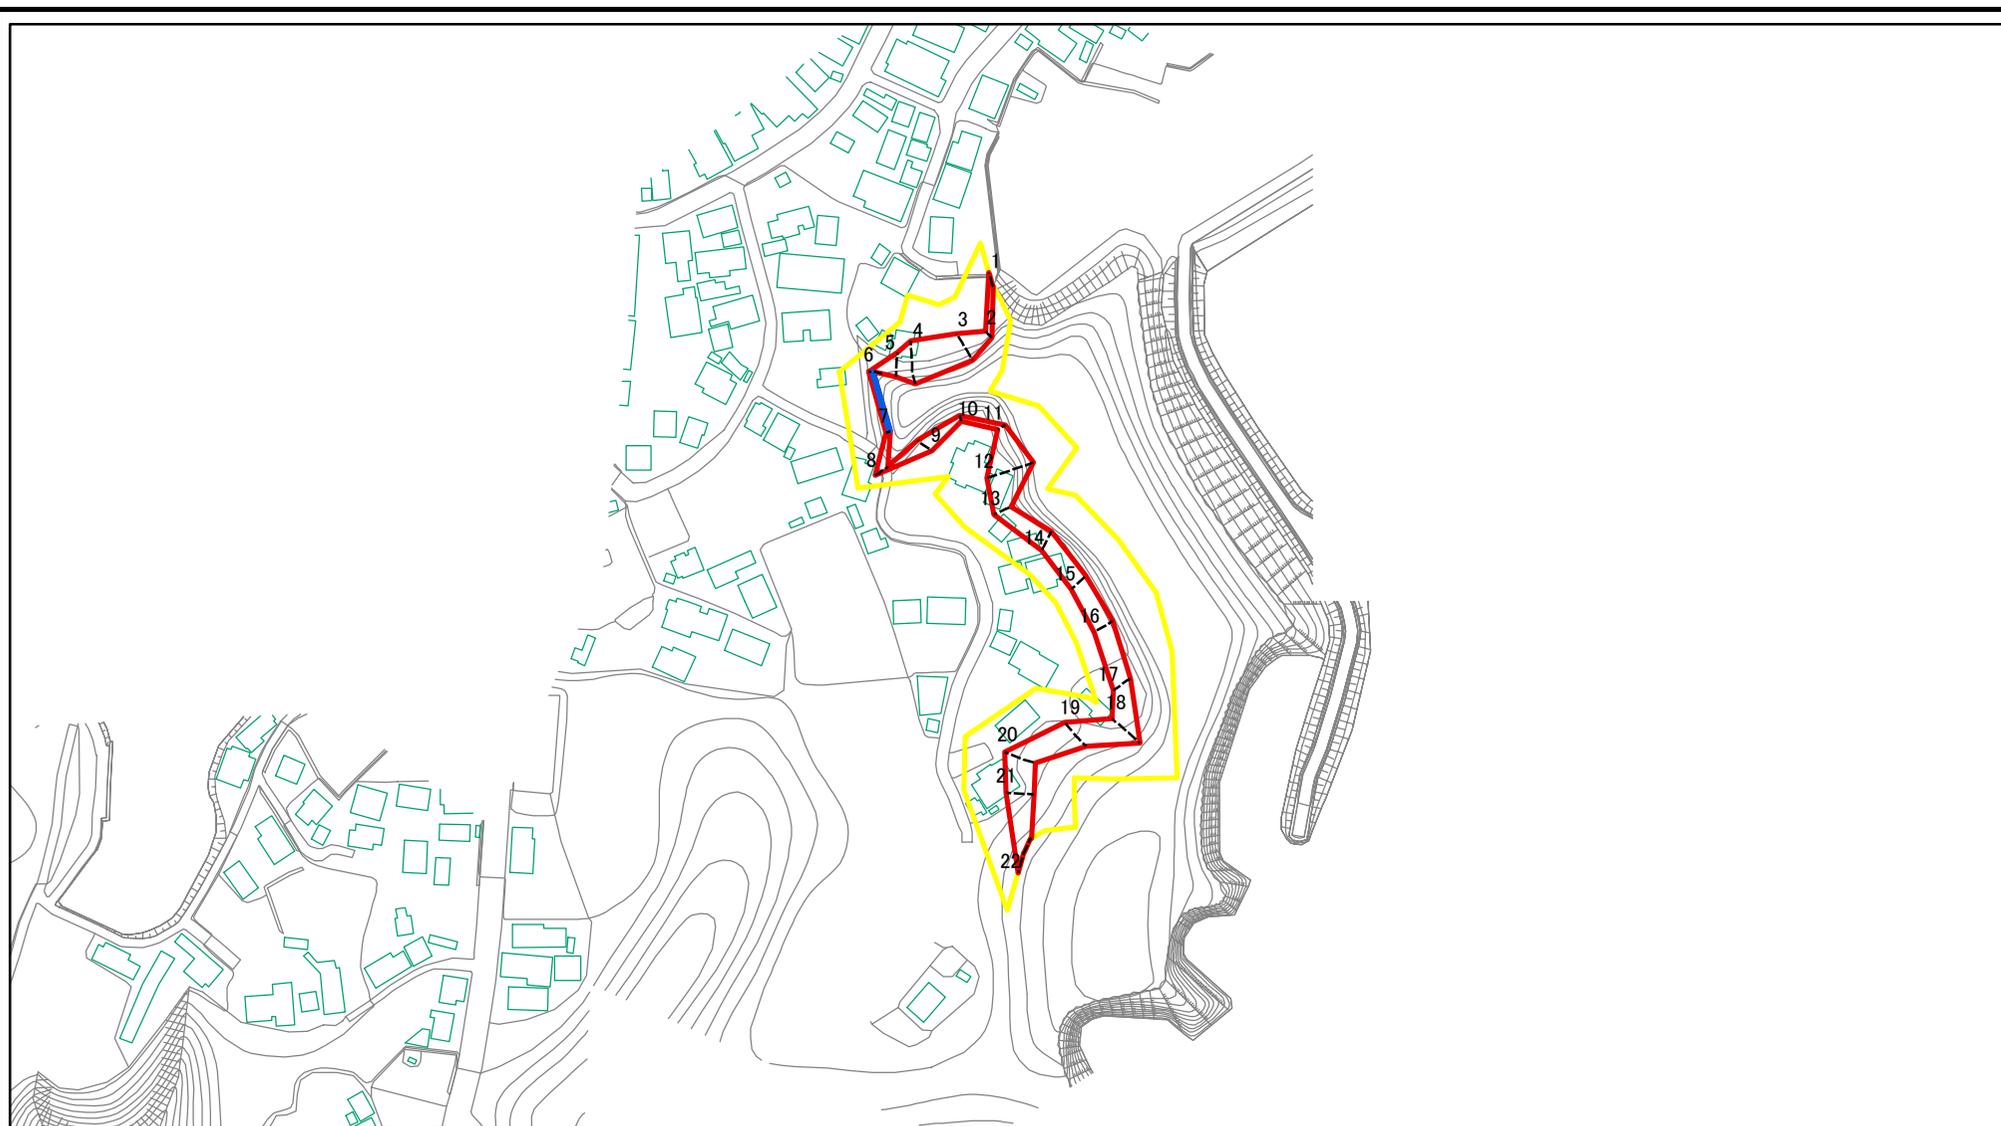
土砂災害警戒区域・土砂災害特別警戒区域
区域図(その2)

図中の数字は横断測線番号を示す

土砂災害防止法施行令第二条の基準に該当する区域	
土砂災害防止法施行令第三条の基準に該当する区域	
それ以外の区域

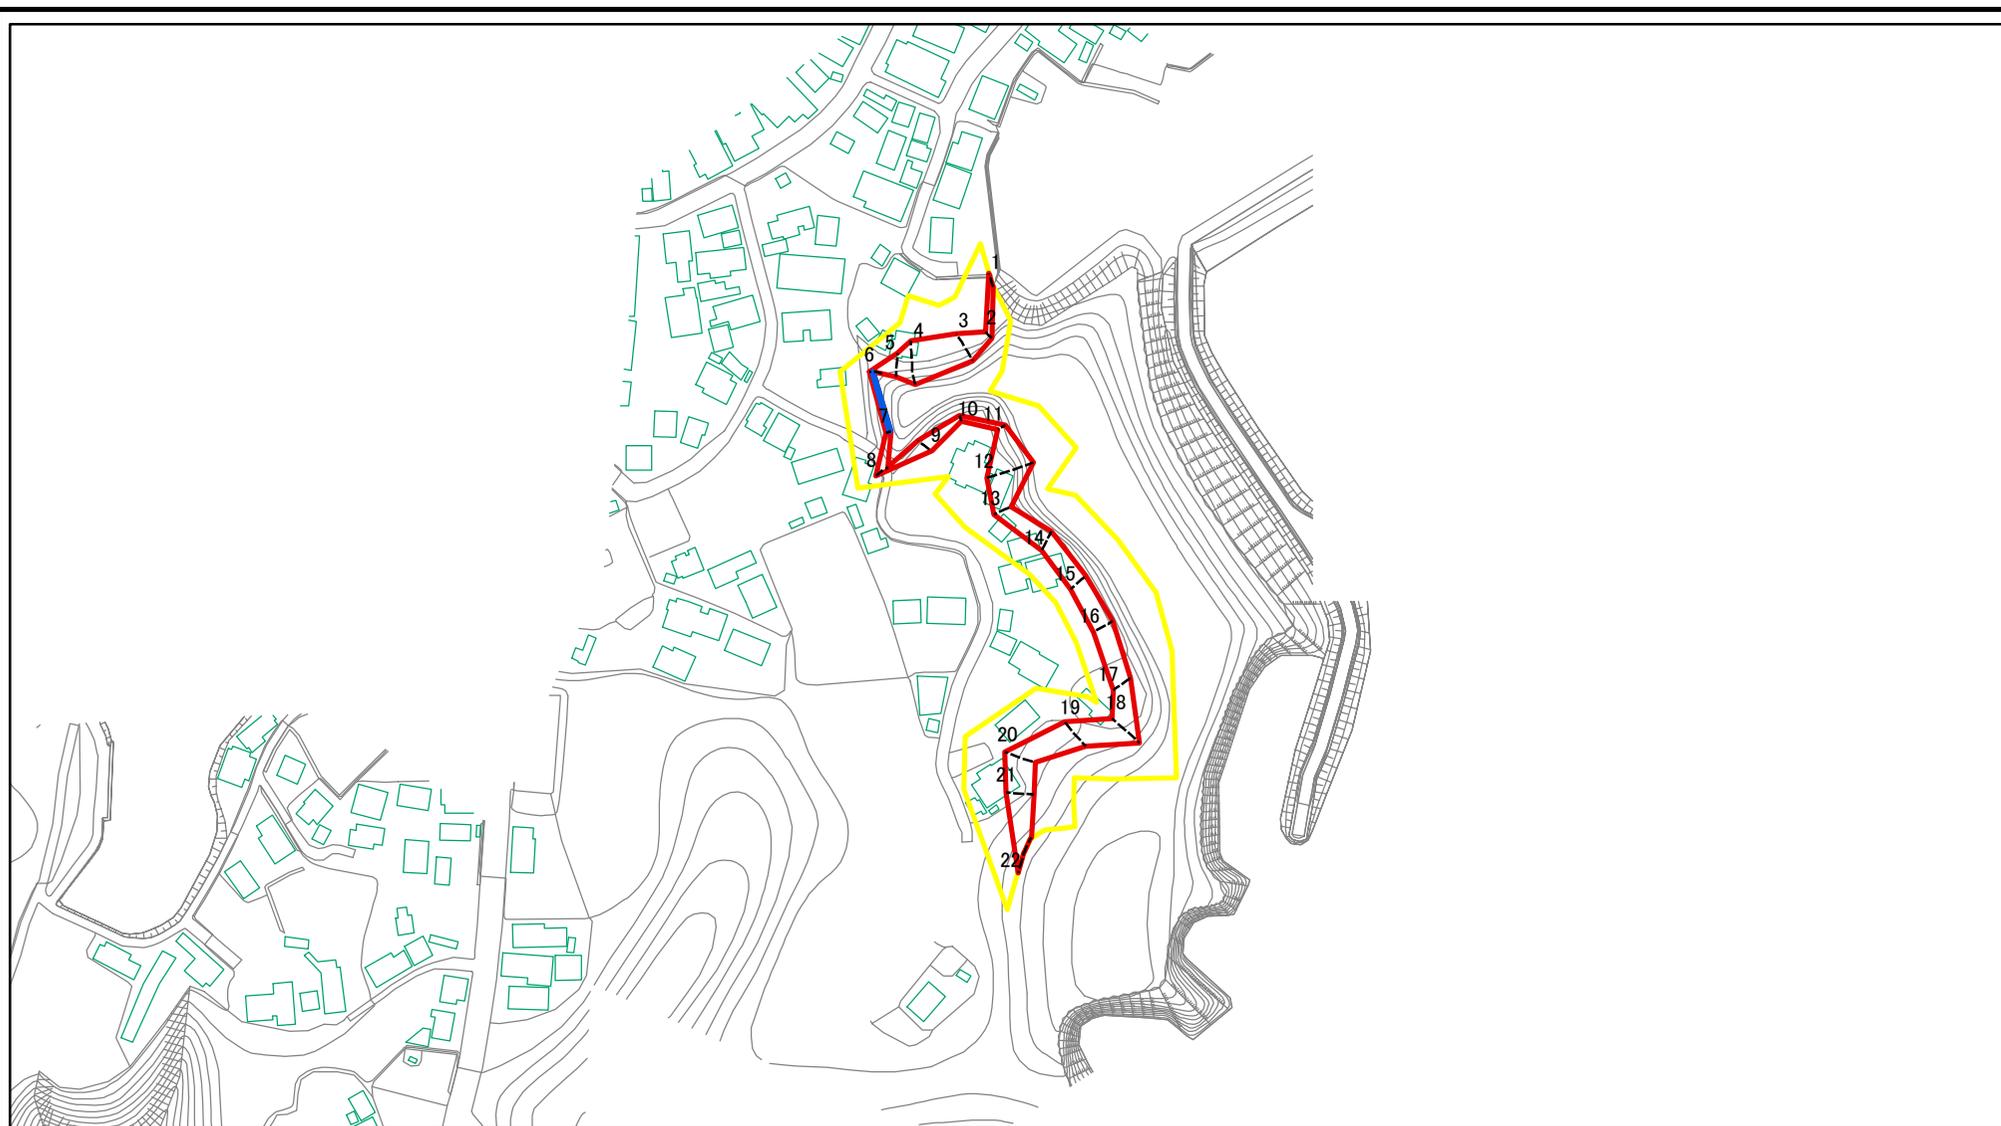
図中の数字は横断測線番号を示す

様式-2-1(急) 土砂災害警戒区域・土砂災害特別警戒区域 区域図(その2)	土砂災害防止法施行令第二条の基準に該当する区域		N 縮尺 1:2,500	自然現象の種類	急傾斜地の崩壊	箇所番号	I-0942
	土砂災害防止法施行令第三条の基準に該当する区域			告示番号	千葉県告示第403号	箇所名	八幡
	それ以外の区域			告示年月日	平成22年5月14日	所在地	いすみ市大原字根方

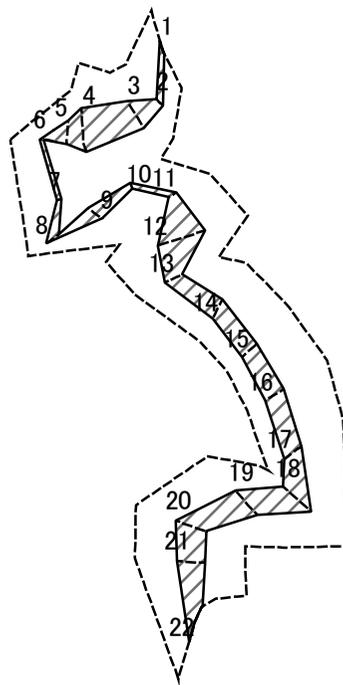
図中の数字は横断測線番号を示す

様式-2-2(急)
土砂災害特別警戒区域の区域区分図
(急傾斜地の崩壊に伴う土石等の移動により
建築物の地上部に作用すると想定される力)

土砂災害防止法施行令第二条の基準に該当する区域	
土砂災害防止法 施行令第三条の 基準に該当する 区域	
それ以外の区域

横断測線の区間	土石等の移動により建築物の地上部に作用すると想定される力				土石等の堆積により建築物の地上部に作用すると想定される力				横断測線の区間	土石等の移動により建築物の地上部に作用すると想定される力				土石等の堆積により建築物の地上部に作用すると想定される力			
	土石等の(移動)高さが1m以下の場合、土石等の移動による力が100kN/m ² を超える区域		それ以外の区域		土石等の堆積の高さが3mを超える区域		それ以外の区域			土石等の(移動)高さが1m以下の場合、土石等の移動による力が100kN/m ² を超える区域		それ以外の区域		土石等の堆積の高さが3mを超える区域		それ以外の区域	
	力の大きさのうち最大のもの (kN/m ²)	土石等の高さ (m)	力の大きさのうち最大のもの (kN/m ²)	土石等の高さ (m)	力の大きさのうち最大のもの (kN/m ²)	土石等の高さ (m)	力の大きさのうち最大のもの (kN/m ²)	土石等の高さ (m)		力の大きさのうち最大のもの (kN/m ²)	土石等の高さ (m)	力の大きさのうち最大のもの (kN/m ²)	土石等の高さ (m)	力の大きさのうち最大のもの (kN/m ²)	土石等の高さ (m)	力の大きさのうち最大のもの (kN/m ²)	土石等の高さ (m)
1 ~ 2	-	-	46.03	1.00	-	-	16.65	2.95	~								
2 ~ 3	-	-	82.80	1.00	-	-	16.65	2.95	~								
3 ~ 4	-	-	100.00	1.00	-	-	13.62	2.41	~								
4 ~ 5	-	-	100.00	1.00	-	-	13.62	2.41	~								
5 ~ 6	-	-	69.40	1.00	-	-	16.95	3.00	~								
6 ~ 7	-	-	14.80	1.00	21.51	3.81	16.95	3.00	~								
7 ~ 8	-	-	55.35	1.00	-	-	16.95	3.00	~

8 ~ 9	-	-	55.35	1.00	-	-	14.06	2.49	~								
9 ~ 10	-	-	46.64	1.00	-	-	15.27	2.70	~								
10 ~ 11	-	-	32.78	1.00	-	-	15.27	2.70	~								
11 ~ 12	-	-	100.00	1.00	-	-	14.12	2.50	~								
12 ~ 13	-	-	100.00	1.00	-	-	13.82	2.45	~								
13 ~ 14	-	-	65.40	1.00	-	-	12.59	2.23	~								
14 ~ 15	-	-	68.20	1.00	-	-	11.47	2.03	~								
15 ~ 16	-	-	69.87	1.00	-	-	10.11	1.79	~								
16 ~ 17	-	-	69.87	1.00	-	-	9.77	1.73	~								
17 ~ 18	-	-	89.97	1.00	-	-	9.77	1.73	~								
18 ~ 19	-	-	89.97	1.00	-	-	15.28	2.71	~								
19 ~ 20	-	-	80.34	1.00	-	-	15.28	2.71	~								
20 ~ 21	-	-	80.34	1.00	-	-	15.16	2.68	~								
21 ~ 22	-	-	92.79	1.00	-	-	13.59	2.41	~								
~									~								
~									~								
~									~

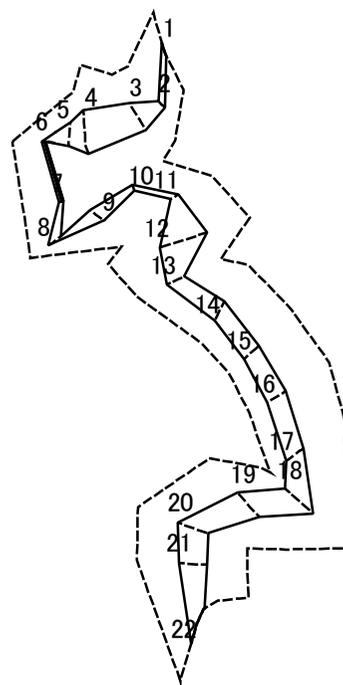
図中の数字は横断測線番号を示す

様式-2-3(急) 土砂災害特別警戒区域の区域区分図 (急傾斜地の崩壊に伴う土石等の堆積により建築物の地上部に作用すると想定される力)	土砂災害防止法施行令第二条の基準に該当する区域			N 縮尺 1:2,500	自然現象の種類	急傾斜地の崩壊	箇所番号	I-0942
	土砂災害防止法施行令第三条の基準に該当する区域	土石等の堆積の高さが3mを超える区域			告示番号	千葉県告示第403号	箇所名	八幡
		それ以外の区域			告示年月日	平成22年5月14日	所在地	いすみ市大原字根方
