# 急傾斜地の崩壊区域調査

様式5-1 危害のおそれのある土地等の座標位置図

| 急傾斜地の位置 | 箇所番号 | I-0164 | 箇所名 | 姉崎 | 所在地 | 千葉県市原市姉崎2129 |

# 急傾斜地の崩壊区域調査書

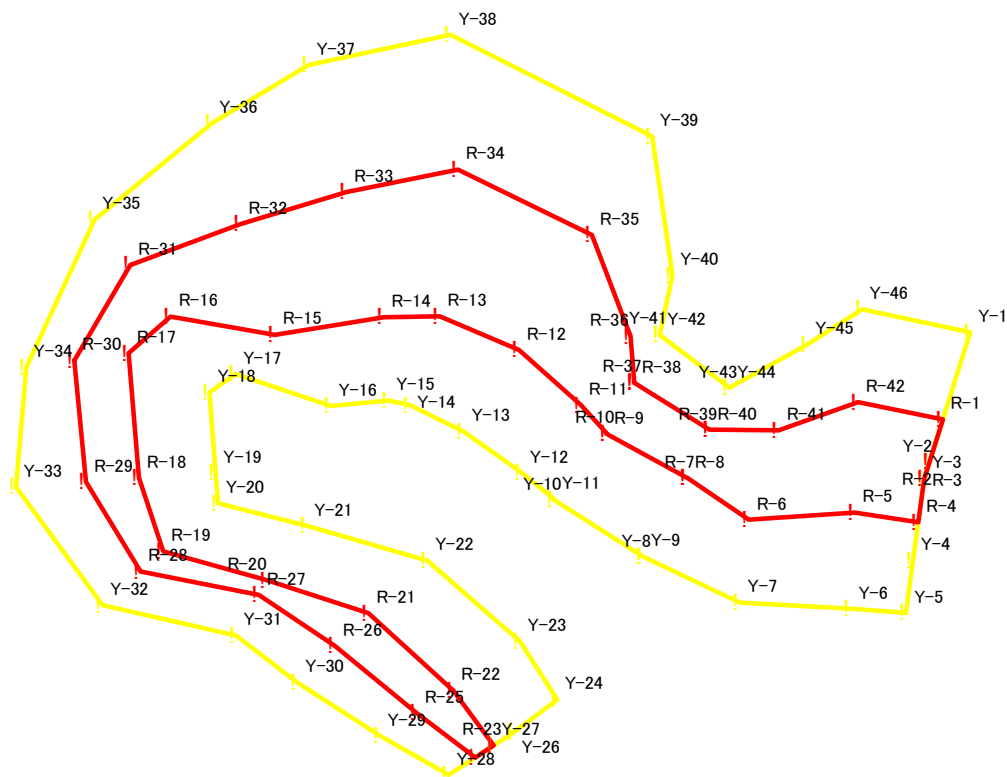
1:1,500

| 危害のおそれのある区域の座標(土砂災害警戒区域) | | | | | | 著しい危害のおそれのある区域の座標(土砂災害特別警戒区域) | | | | | |
