急傾斜地の崩壊区域調書

様式5-4 危害のおそれのある土地の座標点位置図

急傾斜地の位置 箇所番号 I-0167 箇所名 青葉台 所在地 千葉県市原市青葉台2丁目、姉崎

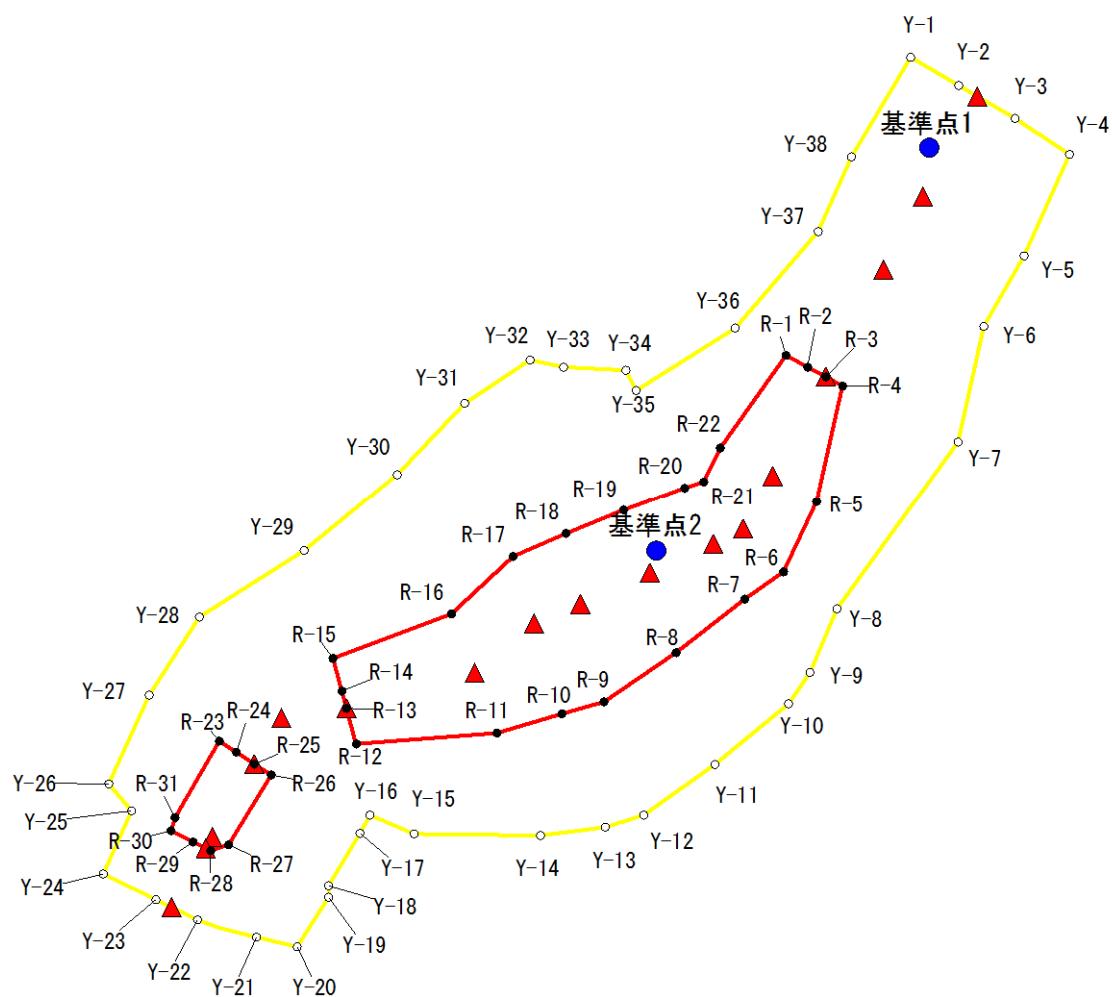
0 20 40m
1/1,000

調査年度	平成25年度				
急傾斜地の位置	箇所番号	I-0167	箇所名	青葉台	所在地
危害のおそれのある土地の座標(土砂災害警戒区域)					
著しい危害のおそれのある土地の座標(土砂災害特別警戒区域)					
地点記号	X(m)	Y(m)	地点記号	X(m)	Y(m)
Y-1	20709.71	-59130.12	Y-33	20663.85	-59171.06
Y-2	20716.05	-59133.83	Y-34	20672.07	-59171.47
Y-3	20723.53	-59138.2	Y-35	20673.42	-59174.16
Y-4	20730.71	-59142.92	Y-36	20686.54	-59165.88
Y-5	20724.69	-59156.36	Y-37	20697.48	-59153.13
Y-6	20719.35	-59165.66	Y-38	20701.88	-59143.29
Y-7	20715.99	-59180.94			
Y-8	20700.00	-59203.1			
Y-9	20696.41	-59211.53			
Y-10	20693.57	-59215.65			
Y-11	20683.83	-59223.67			
Y-12	20674.44	-59230.35			
Y-13	20669.36	-59231.96			
Y-14	20660.78	-59233.07			
Y-15	20644.1	-59232.84			
Y-16	20638.25	-59230.35			
Y-17	20636.94	-59232.77			
Y-18	20632.82	-59239.72			
Y-19	20632.79	-59241.22			
Y-20	20628.67	-59247.75			
Y-21	20623.27	-59246.46			
Y-22	20615.5	-59244.19			
Y-23	20609.99	-59241.51			
Y-24	20603.06	-59238.15			
Y-25	20606.78	-59229.79

Y-26	20603.76	-59226.23			
Y-27	20609.12	-59214.51			
Y-28	20615.76	-59204.17			
Y-29	20629.6	-59195.37			
Y-30	20641.86	-59185.27			
Y-31	20650.78	-59175.82			
Y-32	20659.42	-59170.12
