# 急傾斜地の崩壊区域調書

様式5-4 危害のおそれのある土地等の座標位置図

| 急傾斜地の位置 | 箇所番号 | I-021K2022(-1) | 箇所名 |
| | | | 国府台8 |

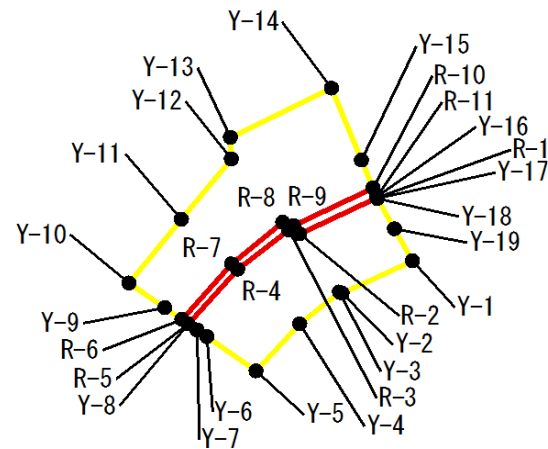
- 危害のおそれのある土地等の端点
- 危害のおそれのある土地の区域
- 著しい危害のおそれのある土地の区域
- Y-1 危害のおそれのある土地の端点 地点記号
- R-1 著しい危害のおそれのある土地の端点 地点記号
