# 急傾斜地の崩壊区域調書

様式5-4 危害のおそれのある土地等の座標位置図

| 急傾斜地の位置 | 箇所番号 | I-021K2025(-1) | 箇所名 | 国分6 | 所在地 | 市川市国分6丁目、中国分1丁目 |

| 調査年度 | 2024 |

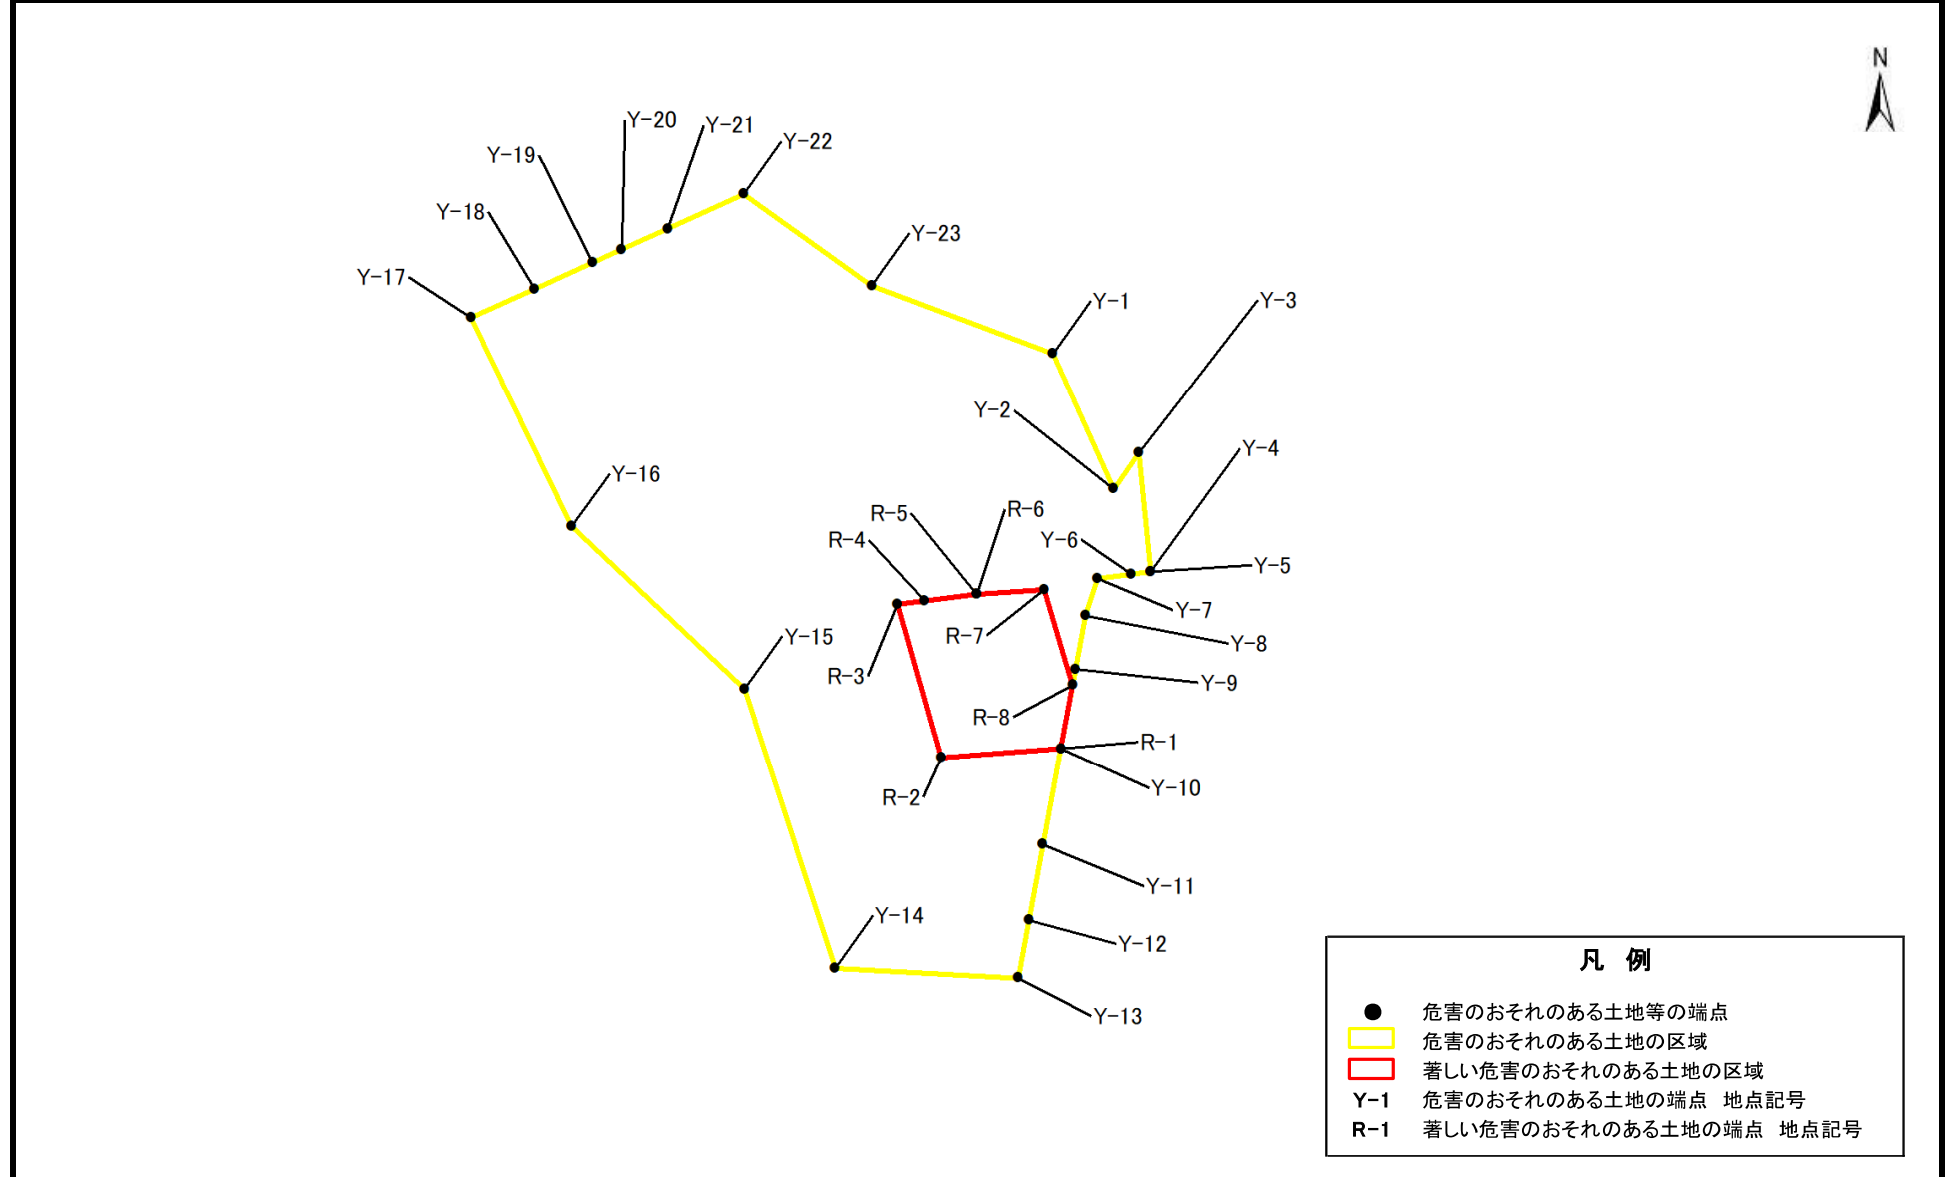
様式5-4 危害のおそれのある土地等の座標位置図

| 急傾斜地の位置 | 箇所番号 | I-021K2025(-2) | 箇所名 |
| | | 市川市国分6丁目、中国分1丁目 | |

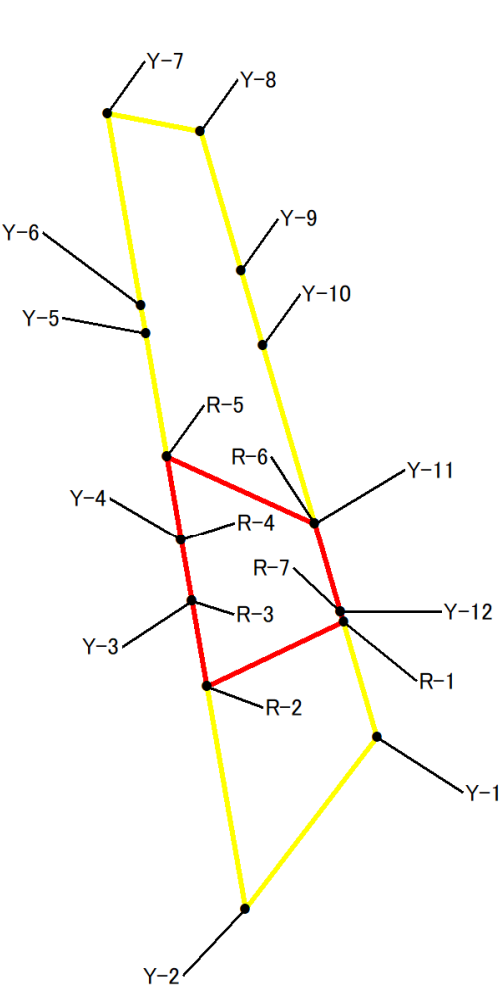
様式5-4 危害のおそれのある土地等の座標位置図

| 急傾斜地の位置 | 箇所番号 | I-021K2025(-3) | 箇所名 |
| | | 市川市国分6丁目、中国分1丁目 | |
