# 急傾斜地の崩壊区域調書

様式5-4 危害のおそれのある土地等の座標位置図

| 急傾斜地の位置 | 箇所番号 | I-021K2092(-1) | 箇所名 |
| | | | 市川市北方3丁目、本北方1丁目 |

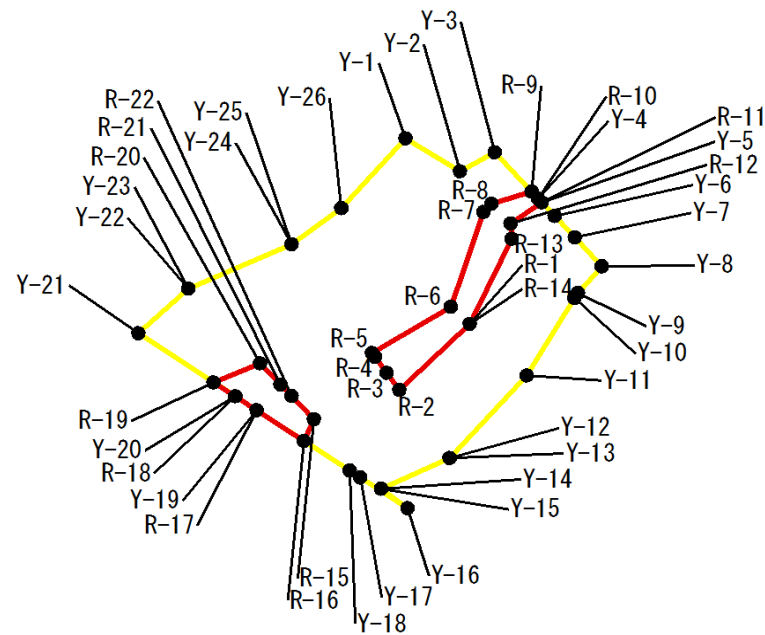
- 危害のおそれのある土地等の端点
- 危害のおそれのある土地の区域
- 著しい危害のおそれのある土地の区域
- Y-1 危害のおそれのある土地の端点 地点記号
- R-1 著しい危害のおそれのある土地の端点 地点記号

様式5ー5 危害のおそれのある土地等の座標一覧

平面直角座標系: 第Ⅸ系(測地成果2011)
