# 急傾斜地の崩壊区域調査

様式5-4 危害のおそれのある土地等の座標位置図

| 急傾斜地の位置 | 箇所番号 | I-031K2036 | 箇所名 | 高塚新田4 | 所在地 | 松戸市高塚新田 |

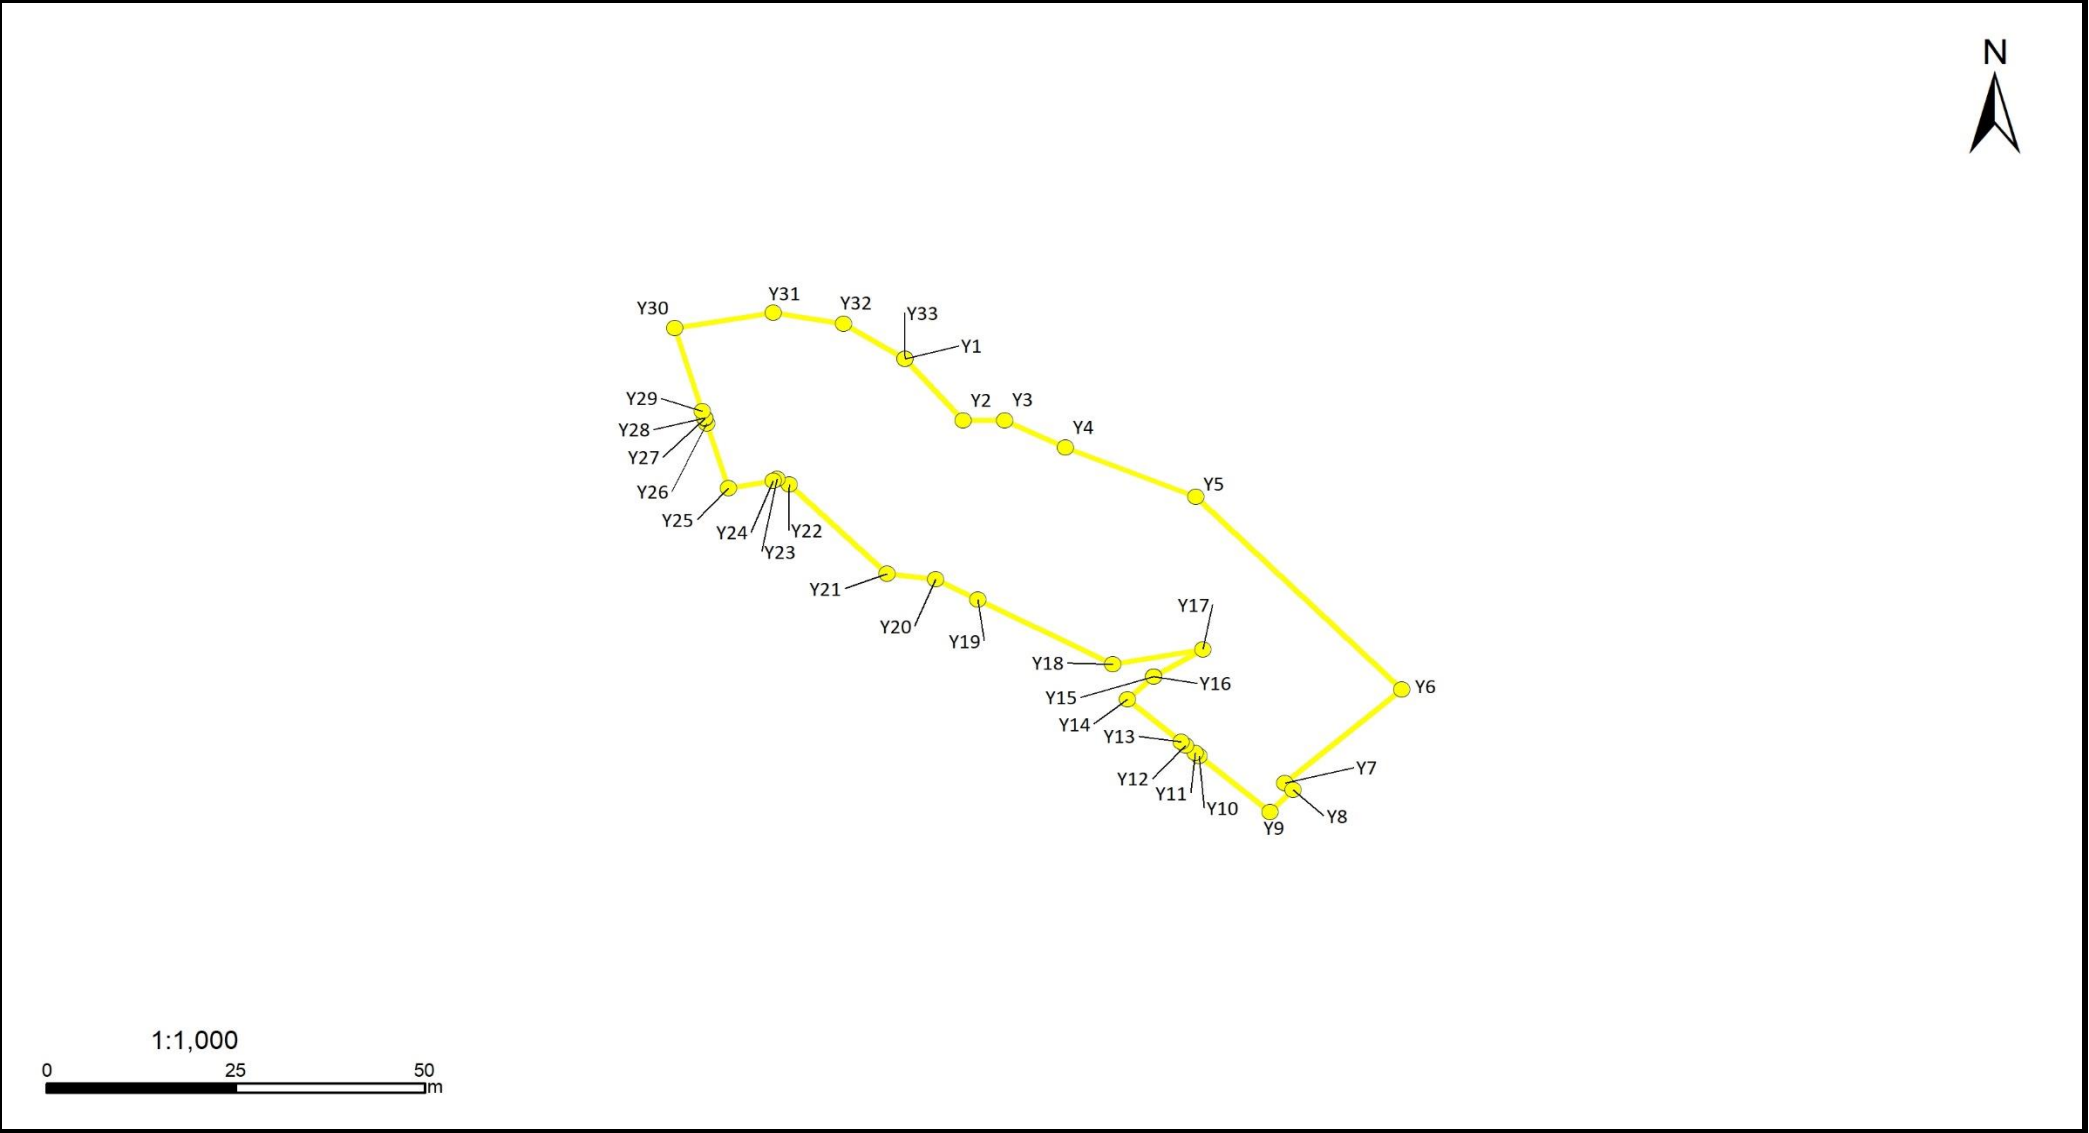
| 危害のおそれのある区域の座標(土砂災害警戒区域) | | | | | | 著しい危害のおそれのある区域の座標(土砂災害特別警戒区域) | | | | | |

平面直角座標系：第Ⅸ系(測地成果2011)
