## 急傾斜地の崩壊区域調書

様式5-4 危害のおそれのある土地等の平坦部展開図

調査年度 平成22年度

急傾斜地の位置	箇所番号	I-0533-1	箇所名	板取-1	所在地	香取市木内
---------	------	----------	-----	------	-----	-------

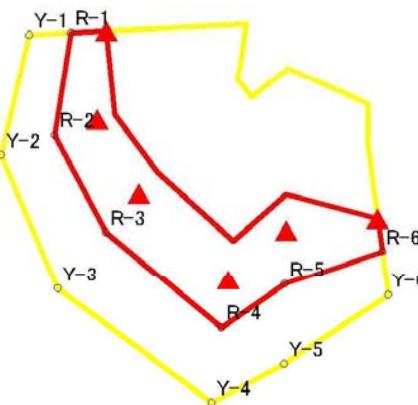
1:1,000

この図は1/2500地形図上で展開した、警戒区域・特別警戒区域について設定(基準)点及び下端(点)位置の実測(計測)値から、平坦部の範囲について推計(展開)したものであ
