# 急傾斜地の崩壊区域調書

様式5-4 危害のおそれのある土地等の平坦部展開図

急傾斜地の位置	箇所番号	I -0569-1	箇所名	田部1-1	所在地	香取市田部
---------	------	-----------	-----	-------	-----	-------

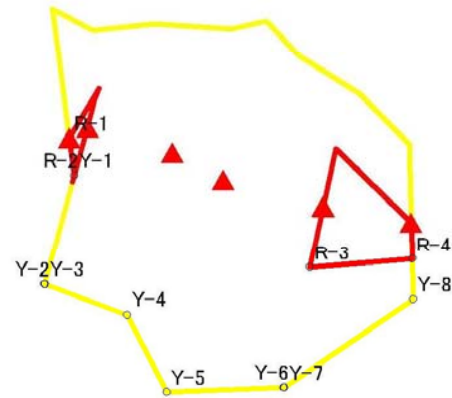
この図は1/2500地形図上で展開した、警戒区域・特別警戒区域について設定(基準)点及び下端(点)位置の実測(計測)値から、平坦部の範囲について推計(展開)したものであ
