# 急傾斜地の崩壊区域調査

様式5-4 危害のおそれのある土地等の座標位置図

猿山1

成田市猿山

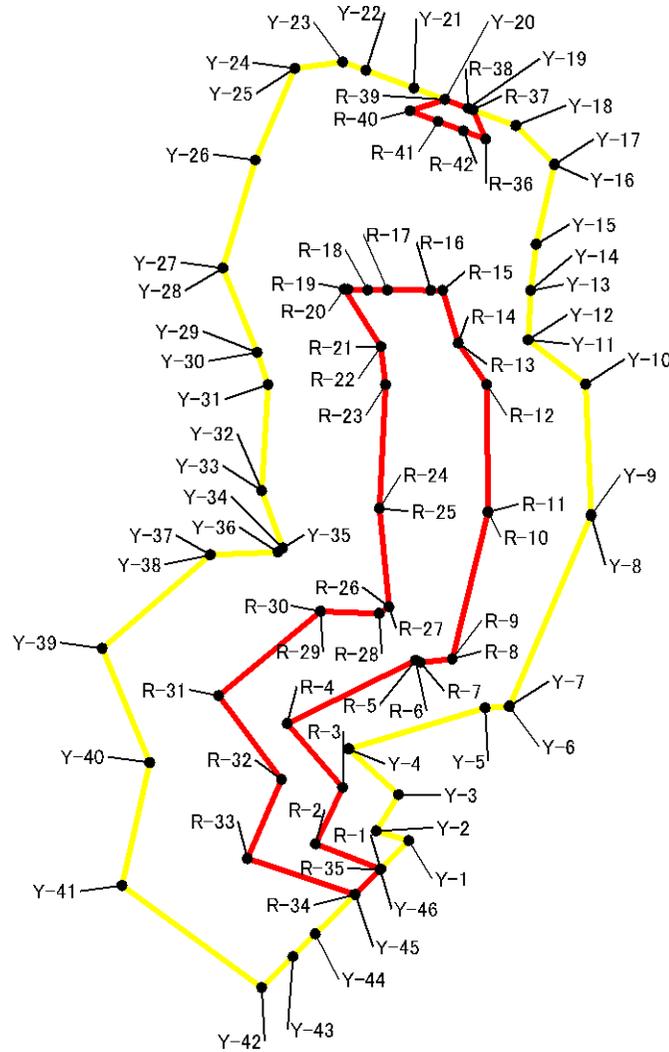
I-061K2046(-2)

様式5-4 危害のおそれのある土地等の座標位置図

様式5-5 危害のおそれのある土地等の座標一覧

危害のおそれのある土地の座標					
地点記号	X(m)	Y(m)	地点記号	X(m)	Y(m)
Y-1	-14198.04	46852.28	Y-29	-14133.93	46832.20
Y-2	-14196.77	46847.98	Y-30	-14133.94	46832.20
Y-3	-14192.00	46850.93	Y-31	-14138.19	46833.68
Y-4	-14185.97	46844.34	Y-32	-14152.12	46832.79
Y-5	-14180.62	46862.42	Y-33	-14152.12	46832.80
Y-6	-14180.42	46865.64	Y-34	-14159.60	46835.61
Y-7	-14180.41	46865.64	Y-35	-14159.60	46835.60
Y-8	-14155.31	46876.40	Y-36	-14160.15	46834.98
Y-9	-14155.31	46876.40	Y-37	-14160.52	46825.98
Y-10	-14138.16	46875.68	Y-38	-14160.52	46825.97
Y-11	-14132.31	46868.06	Y-39	-14172.78	46811.71
Y-12	-14132.30	46868.06	Y-40	-14187.78	46818.00
Y-13	-14125.80	46868.44	Y-41	-14203.88	46814.32
Y-14	-14125.80	46868.44	Y-42	-14217.32	46832.82
Y-15	-14119.77	46869.15	Y-43	-14213.24	46836.95
Y-16	-14109.30	46871.57	Y-44	-14210.29	46839.92
Y-17	-14109.29	46871.57	Y-45	-14205.08	46845.18
Y-18	-14104.20	46866.46	Y-46	-14201.81	46848.48
Y-19	-14101.90	46860.18

著しい危害のおそれのある土地の座標					
地点記号	X(m)	Y(m)	地点記号	X(m)	Y(m)
R-1	-14201.73	46848.55	R-29	-14167.94	46840.59
R-2	-14198.47	46839.96	R-30	-14167.94	46840.58
R-3	-14191.06	46843.58	R-31	-14179.00	46827.08
R-4	-14182.69	46836.22	R-32	-14190.01	46835.43
R-5	-14174.34	46853.18	R-33	-14200.38	46830.90
R-6	-14174.33	46853.19	R-34	-14205.08	46845.18
R-7	-14174.62	46853.82	R-35	-14201.81	46848.48
R-8	-14174.17	46858.04	R-36	-14105.95	46862.50
R-9	-14174.17	46858.04	R-37	-14102.12	46860.80
R-10	-14154.90	46862.78	R-38	-14101.90	46860.18
R-11	-14154.89	46862.78	R-39	-14100.76	46857.07
R-12	-14138.17	46862.61	R-40	-14102.25	46852.45
R-13	-14132.73	46858.86	R-41	-14103.63	46856.18
R-14	-14132.72	46858.86	R-42	-14104.86	46859.54
R-15	-14125.77	46856.79			
R-16	-14125.77	46855.22			
R-17	-14125.75	46849.44			
R-18	-14125.75	46846.82			
R-19	-14125.64	46844.18			
R-20	-14125.59	46843.76			
R-21	-14133.19	46848.57			
R-22	-14133.19	46848.57

平面直角座標系:第Ⅱ区系(測地成果2011)

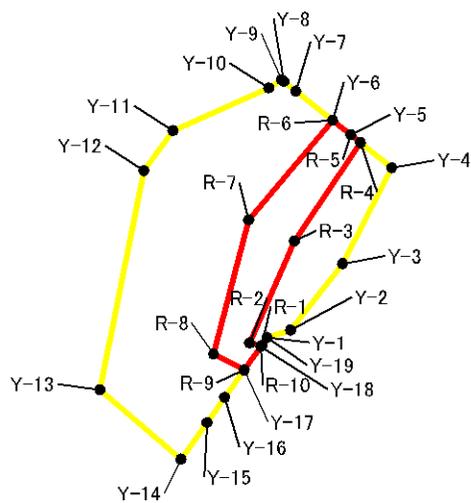
I-061K2046(-3)

様式5-4 危害のおそれのある土地等の座標位置図
