## 急傾斜地の崩壊区域調書

様式5-4 危害のおそれのある土地等の座標位置図

調査年度 令和5年度

急傾斜地の位置	箇所番号	I-061K2242-1	箇所名	松崎5	所在地	成田市松崎、玉造1丁目
---------	------	--------------	-----	-----	-----	-------------

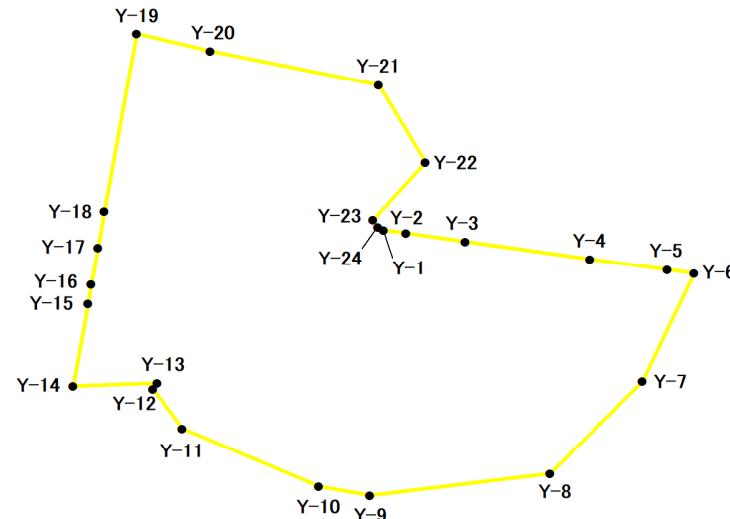
様式5-4 危害のおそれのある土地等の座標位置図

急傾斜地の位置	箇所番号	I-061K2242-4	箇所名	松崎5	所在地	成田市松崎、玉造1丁目
---------	------	--------------	-----	-----	-----	-------------
