急傾斜地の崩壊区域調書

様式5-4 危害のおそれのある土地等の座標位置図

調査年度 令和5年度

急傾斜地の位置 箇所番号 I-061K2306(-1) 箇所名 船形3 所在地 成田市船形、台方、はなのき台1丁目

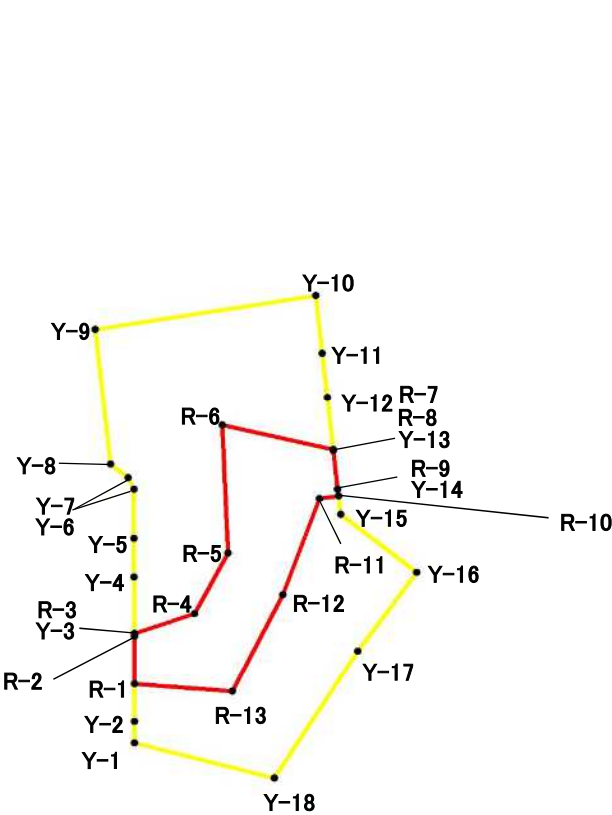
様式5-4 危害のおそれのある土地等の座標位置図

調査年度	令和5年度	
急傾斜地の位置	箇所番号	I-061K2306(-2)	箇所名	船形3
		所在地	成田市船形、台方、はなのき台1丁目

急傾斜地の位置	箇所番号	I-061K2306(-2)	箇所名	船形3	所在地	成田市船形、台方、はなのき台1丁目
---------	------	----------------	-----	-----	-----	-------------------

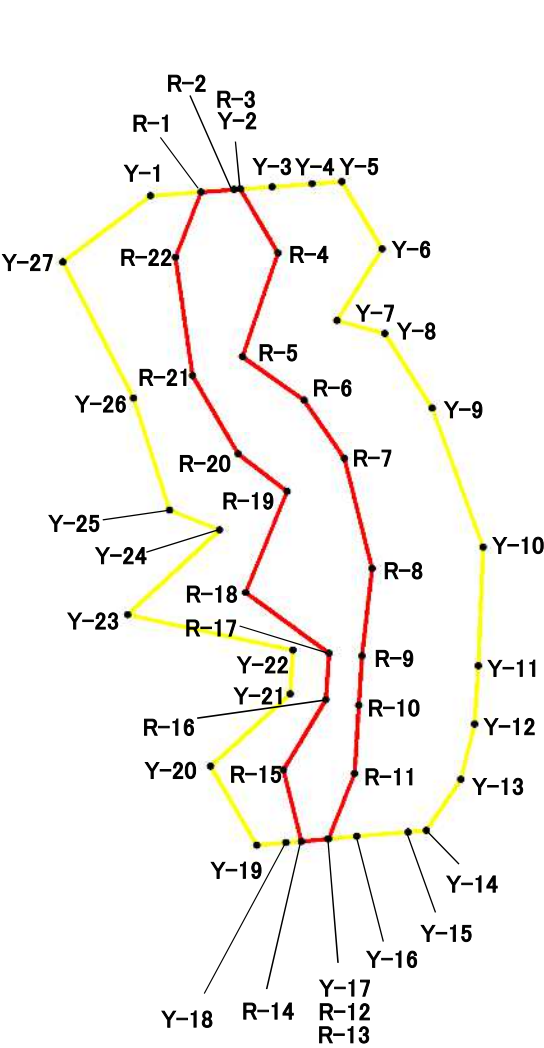
様式5-4 危害のおそれのある土地等の座標位置図

急傾斜地の位置	箇所番号	I-061K2306(-3)	箇所名	船形3	所在地	成田市船形、台方、はなのき台1丁目
---------	------	----------------	-----	-----	-----	-------------------

急傾斜地の位置	箇所番号	I-061K2306(-3)		箇所名	船形3	所在地	成田市船形、台方、はなのき台1丁目				
危害のおそれのある土地の座標						著しい危害のおそれのある土地の座標					
地点記号	X(m)	Y(m)	地点記号	X(m)	Y(m)	地点記号	X(m)	Y(m)	地点記号	X(m)	Y(m)
Y-1	-24403.65	40301.32				R-1	-24403.10	40308.52			
Y-2	-24402.74	40313.28				R-2	-24402.74	40313.28			
Y-3	-24402.32	40318.77				R-3	-24402.67	40314.19			
Y-4	-24401.88	40324.45				R-4	-24412.05	40319.58			
Y-5	-24401.55	40328.74				R-5	-24427.13	40314.45			
Y-6	-24411.44	40334.49				R-6	-24433.40	40323.33			
Y-7	-24421.89	40328.07				R-7	-24441.93	40329.11			
Y-8	-24423.73	40334.93				R-8	-24458.04	40333.05			
Y-9	-24434.58	40341.65				R-9	-24470.86	40331.64			
Y-10	-24454.95	40348.99				R-10	-24478.05	40331.18			
Y-11	-24472.26	40348.29				R-11	-24488.09	40330.57			
Y-12	-24480.79	40347.76				R-12	-24497.52	40326.79			
Y-13	-24488.90	40345.78				R-13	-24497.53	40326.71			
Y-14	-24496.25	40340.85				R-14	-24497.87	40322.90			
Y-15	-24496.48	40338.25				R-15	-24487.54	40320.34

Y-16	-24497.15	40330.89				R-16	-24477.27	40326.47			
Y-17	-24497.53	40326.71				R-17	-24470.46	40326.89			
Y-18	-24498.07	40320.72				R-18	-24461.55	40314.93			
Y-19	-24498.45	40316.55				R-19	-24446.78	40320.84			
Y-20	-24486.98	40309.94				R-20	-24441.28	40313.88			
Y-21	-24476.42	40321.31				R-21	-24429.88	40307.31			
Y-22	-24470.03	40321.68				R-22	-24412.66	40304.85			
Y-23	-24464.83	40298.04									
Y-24	-24452.43	40311.20									
Y-25	-24449.48	40304.05									
Y-26	-24433.14	40298.86									
Y-27	-24413.32	40288.72

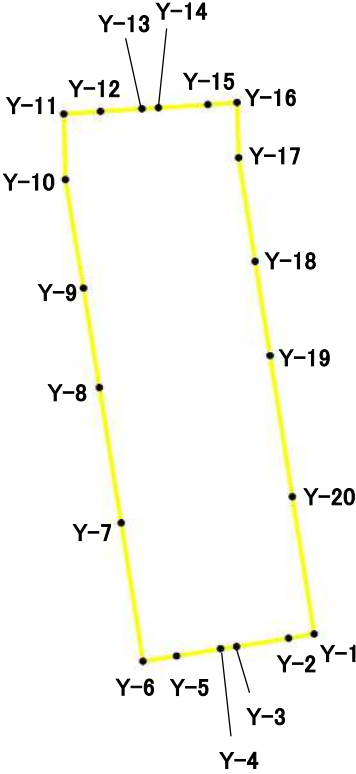
様式5-4 危害のおそれのある土地等の座標位置図

急傾斜地の位置	箇所番号	I-061K2306(-5)	箇所名	船形3	所在地	成田市船形、台方、はなのき台1丁目
---------	------	----------------	-----	-----	-----	-------------------

急傾斜地の位置	箇所番号	I-061K2306(-5)	箇所名	船形3	所在地	成田市船形、台方、はなのき台1丁目
---------	------	----------------	-----	-----	-----	-------------------
