# 急傾斜地の崩壊区域調書

様式5-4 危害のおそれのある土地等の座標位置図

I-113K2074(-1)

大上52

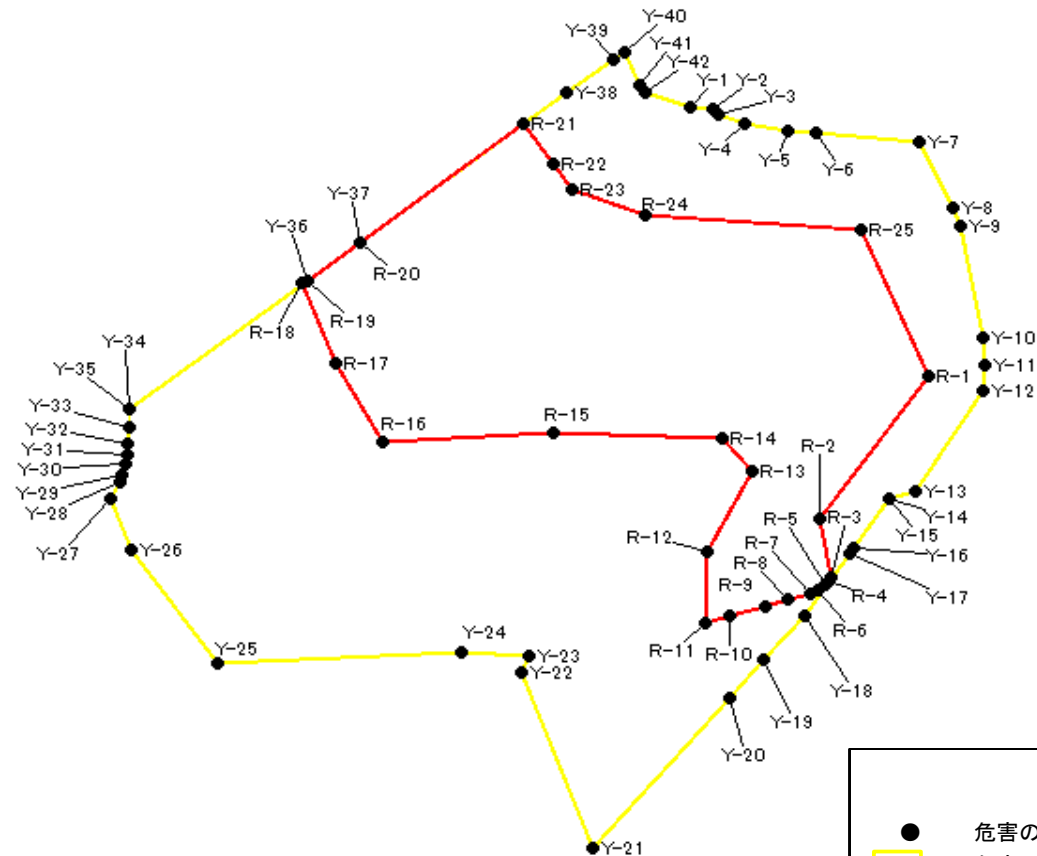
- 危害のおそれのある土地等の端点
- 危害のおそれのある土地の区域
- 著しい危害のおそれのある土地の区域
- Y-1 危害のおそれのある土地の端点 地点記号
- R-1 著しい危害のおそれのある土地の端点 地点記号

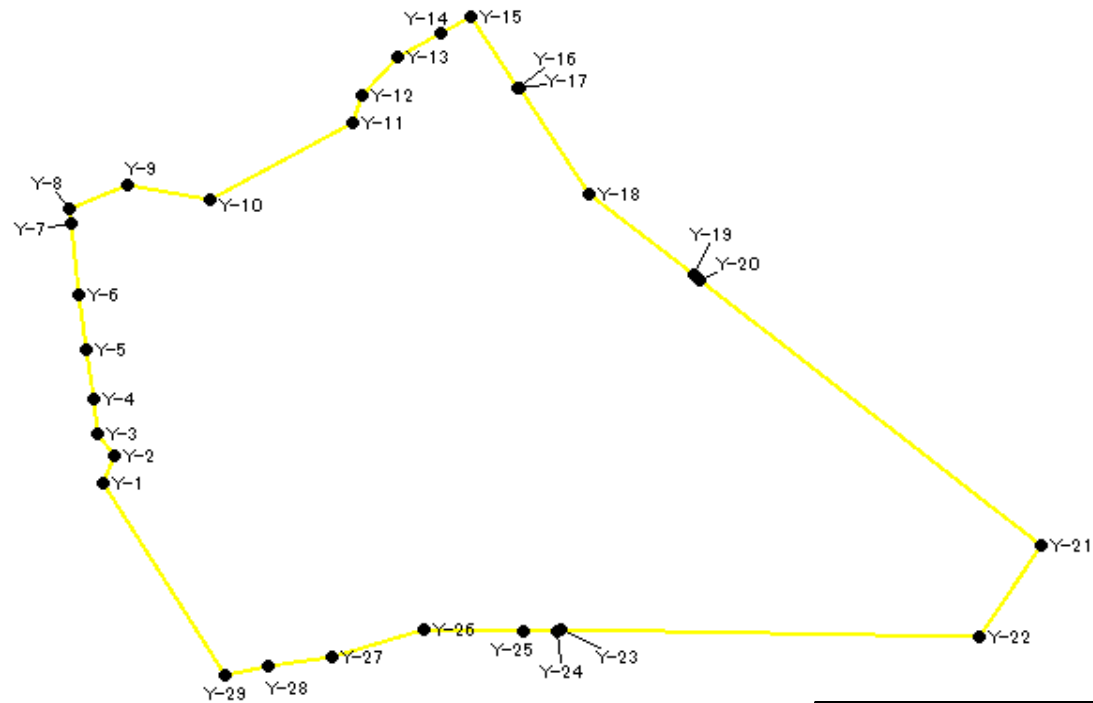
様式5-4 危害のおそれのある土地等の座標位置図

- 危害のおそれのある土地等の端点
- 危害のおそれのある土地の区域
- 著しい危害のおそれのある土地の区域
- Y-1 危害のおそれのある土地の端点 地点記号
- R-1 著しい危害のおそれのある土地の端点 地点記号
