関谷31

様式5-5 危害のおそれのある土地の座標一覧

I -121K2019-1

| 調査年度 | 2023 | 所在地 | *勝浦市関谷* |

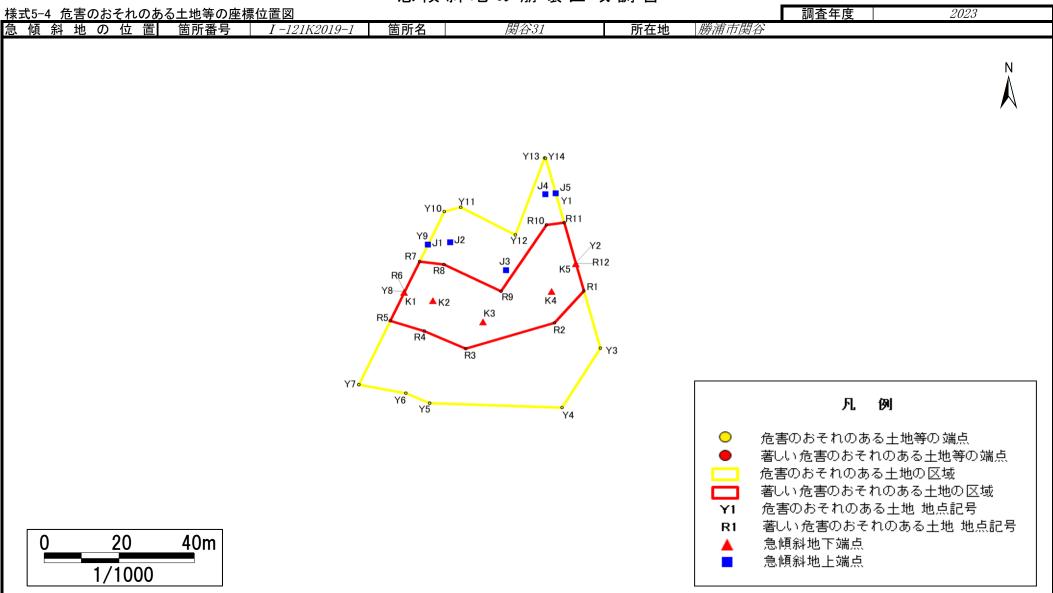
危害のおそれのある区域の座標(土砂災害警戒区域)						著しい危害のおそれのある区域の座標(土砂災害特別					
也点記号	X(m)	Y(m)	地点記号	X(m)	Y(m)	地点記号	X(m)	Y(m)	地点記号	X(m)	Y(m)	
Y1	-92234.058	43414.219				R1	-92260.805	43421.629				
Y2	-92253.298	43419.549				R2	-92269.519	43413.855				
Y3	-92276.446	43425.962				R3	-92276.566	43390.406				
Y4	-92292.748	43415.830				R4	-92271.787	43379.441				
Y5	-92291.536	43380.880				R5	-92268.968	43370.489				
Y6	-92288.825	43374.599				R6	-92261.161	43374.212				
Y7	-92286.435	43362.161				R7	-92252.743	43378.226				
Y8	-92261.161	43374.212				R8	-92253.511	43384.636				
Y9	-92248.072	43380.453				R9	-92260.853	43399.714				
Y10	-92239.046	43384.757				R10	-92242.662	43411.760				
Y11	-92237.845	43389.088				R11	-92242.069	43416.438				
Y12	-92245.404	43403.522				R12	-92253.298	43419.549				
Y13	-92224.345	43411.246										
Y14	-92224.421	43411.549										
							İ					
									1

平面直角座標系:第区系(測地成果2011)

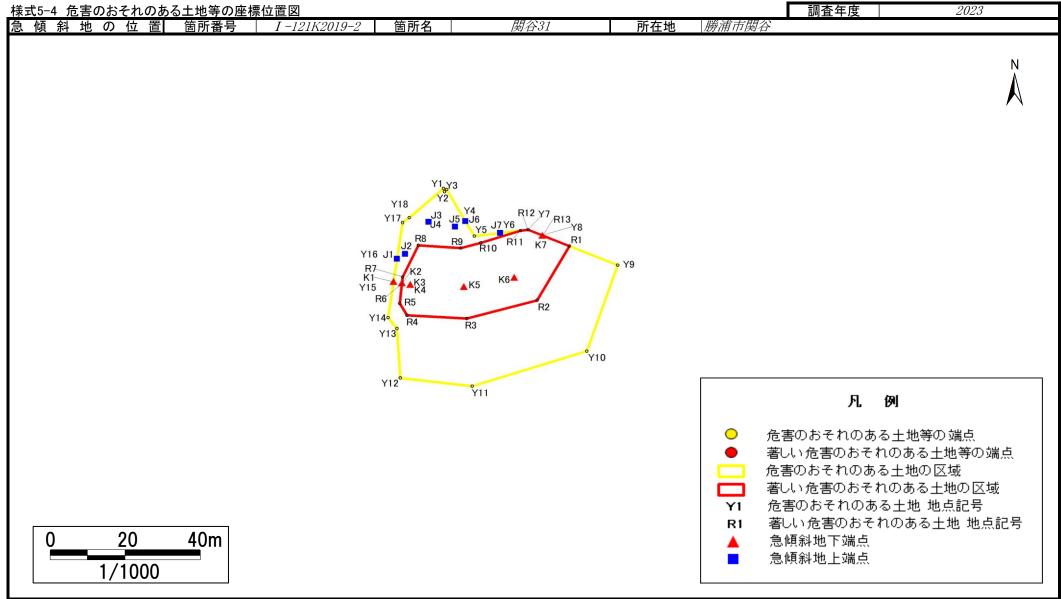
急傾斜地の位置 箇所番号 I-121K2019-2 箇所名 関谷31 所在地 勝浦市関谷

様式5-5 危害のおそれのある土地の座標一覧

———— 地点記号	V()	Y(m)	地点記号	V()	Y(m)	地点記号	X(m)	Y(m)	地点記号	V()	Y(m)
	X(m)		地点配写	X(m)	f (m)				地点配写	X(m)	Y (m)
Y1	-92246.480	43460.995				R1	-92262.325	43494.249			
Y2	-92247.449	43461.235				R2	-92277.188	43485.691			
Y3	-92246.813	43461.825				R3	-92282.187	43467.120			
Y4	-92255.500	43466.778				R4	-92281.306	43451.402			
Y5	-92259.591	43469.109				R5	-92278.046	43449.467			
Y6	-92258.748	43475.941				R6	-92272.425	43450.068			
Y7	-92257.841	43483.297				R7	-92270.784	43450.244			
Y8	-92259.427	43487.171				R8	-92262.105	43454.365			
Y9	-92267.536	43506.975				R9	-92262.870	43465.584			
Y10	-92291.118	43498.819				R10	-92261.424	43470.837			
Y11	-92300.743	43468.595				R11	-92258.084	43481.323			
Y12	-92298.487	43449.620				R12	-92257.841	43483.297			
Y13	-92284.954	43448.728				R13	-92259.427	43487.171			
Y14	-92281.914	43446.400									
Y15	-92272.020	43447.854									
Y16	-92265.792	43448.770									
Y17	-92255.898	43450.224

平面直角座標系:第IX系(測地成果2011)

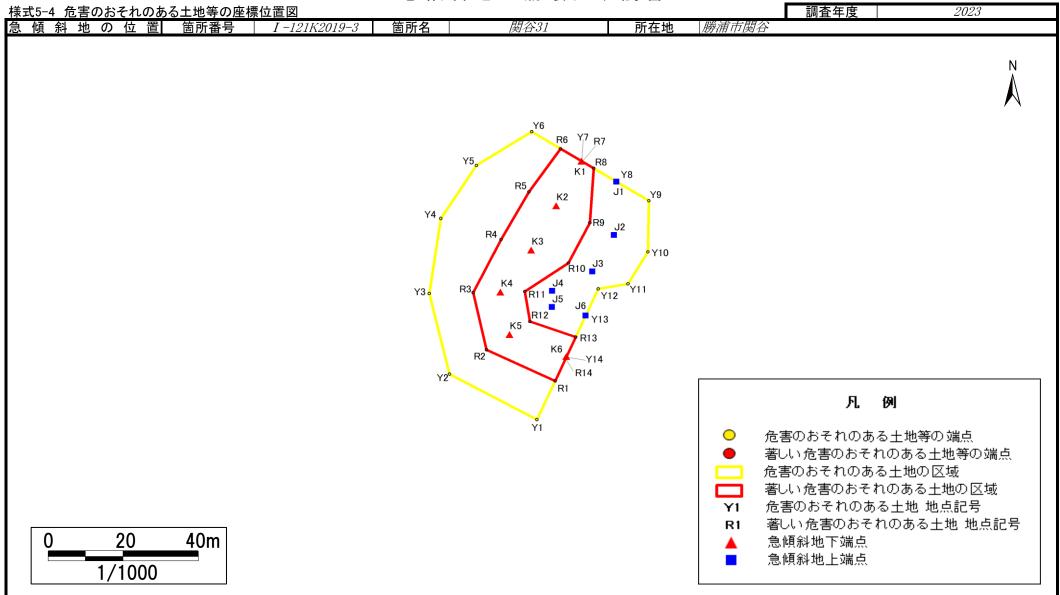
急傾斜地の位置 箇所番号 I -121K2019-3 箇所名 関谷31 所在地 勝浦市関谷

様式5-5 危害のおそれのある土地の座標一覧

危害のおそれのある区域の座標(土砂災害警戒区域)					著しい危害のおそれのある区域の座標(土砂災害特別警戒区域)						
地点記号	X(m)	Y(m)	地点記号	X(m)	Y(m)	地点記号	X(m)	Y(m)	地点記号	X(m)	Y(m)
Y1	-92305.522	43515.666				R1	-92294.906	43520.435			
Y2	-92293.038	43492.579				R2	-92286.386	43502.363			
Y3	-92270.949	43487.294				R3	-92270.704	43498.840			
Y4	-92250.382	43490.304				R4	-92256.158	43506.190			
Y5	-92235.817	43499.695				R5	-92243.085	43513.536			
Y6	-92226.595	43514.249				R6	-92231.259	43521.856			
Y7	-92234.644	43527.378				R7	-92234.644	43527.378			
Y8	-92240.290	43536.586				R8	-92236.623	43530.606			
Y9	-92245.516	43545.111				R9	-92251.518	43529.595			
Y10	-92259.528	43544.848				R10	-92262.600	43523.904			
Y11	-92268.309	43539.606				R11	-92270.415	43512.452			
Y12	-92269.684	43531.767				R12	-92278.608	43513.804			
Y13	-92276.972	43528.493				R13	-92282.876	43525.840			
Y14	-92288.191	43523.452				R14	-92288.191	43523.452

平面直角座標系:第IX系(測地成果2011)
