# 急傾斜地の崩壊区域調査

様式5-4 危害のおそれのある土地等の座標位置図

I-131K2058-2

館山市古茂口

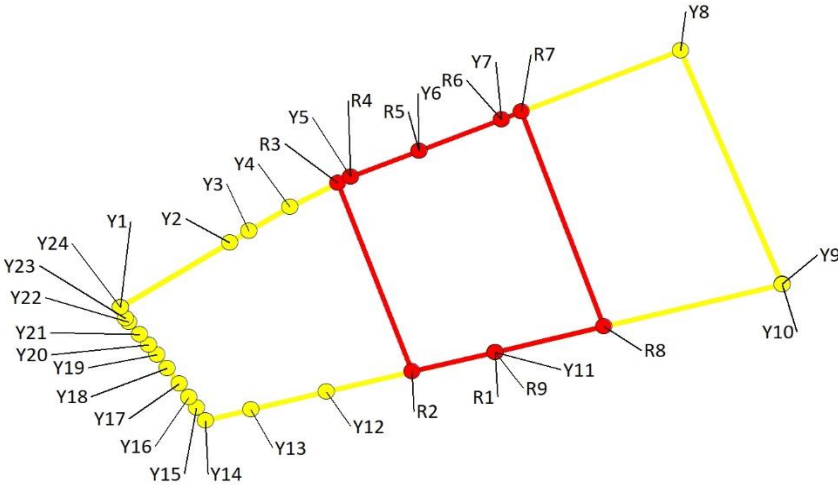
様式5-4 危害のおそれのある土地等の座標位置図

1:500
