急傾斜地の崩壊区域調査書

様式5-4 危害のおそれのある土地等の座標位置図

I-141K2072

港南台10

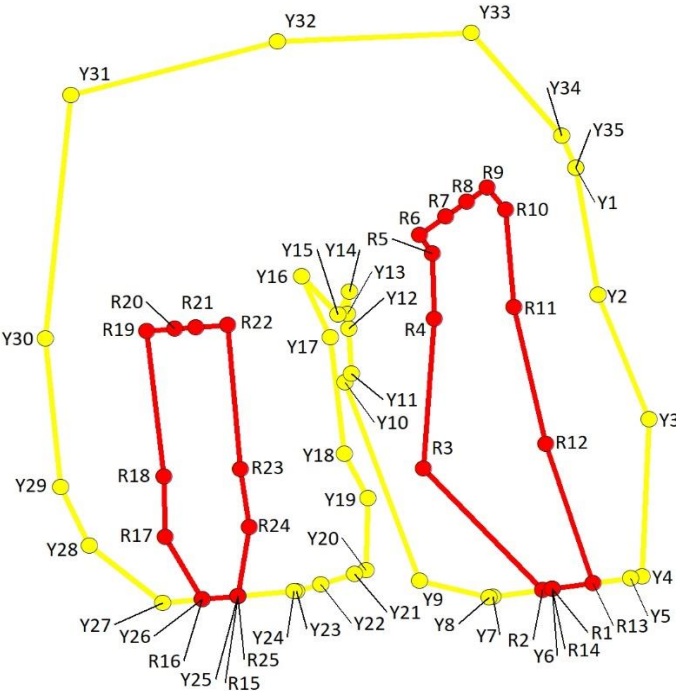
1:1,000
