急傾斜地の崩壊区域調書

様式5-4 危害のおそれのある土地等の座標位置図

| 急傾斜地の位置 | 箇所番号 | I-141K2122-1 | 箇所名 | 真舟2 | 所在地 | 木更津市真舟3丁目、桜井、真舟4丁目、下鳥田 |

I-141K2122-2

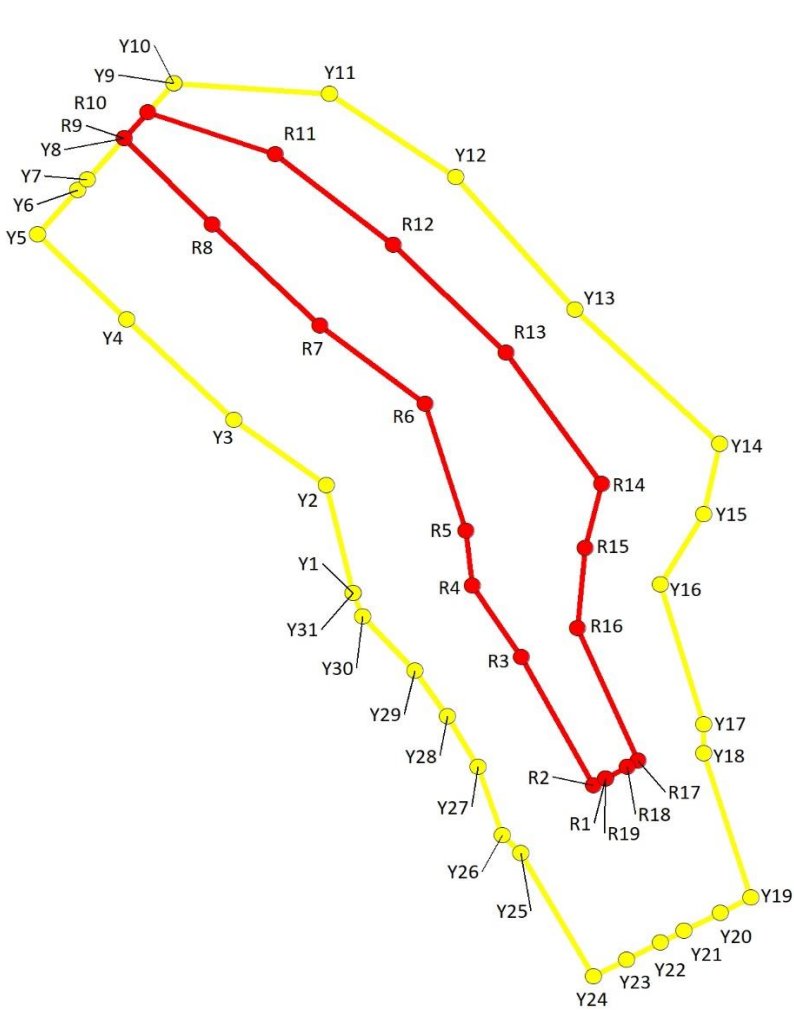
平面直角座標系:第Ⅸ系(測地成果2011)

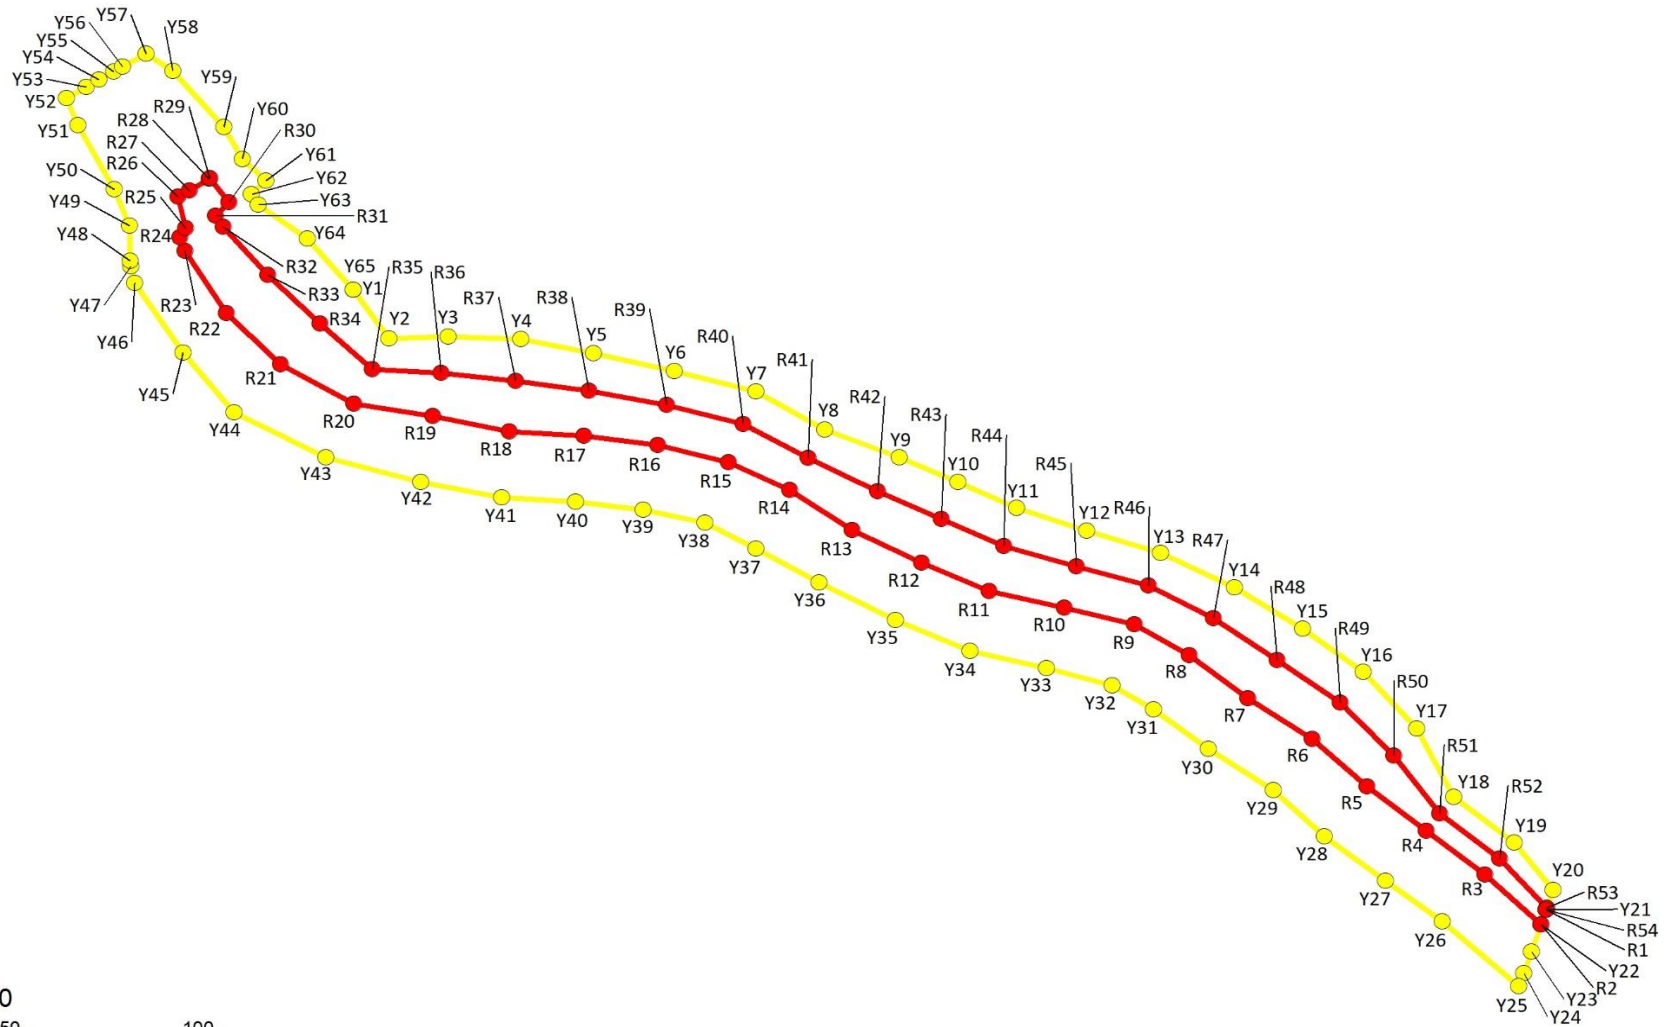
様式5-4 危害のおそれのある土地等の座標位置図

木更津市真舟3丁目、桜井、真舟4丁目、下烏田
