# 急傾斜地の崩壊区域調書

様式5-4 危害のおそれのある土地等の座標位置図

新逆井1

柏市新逆井1丁目

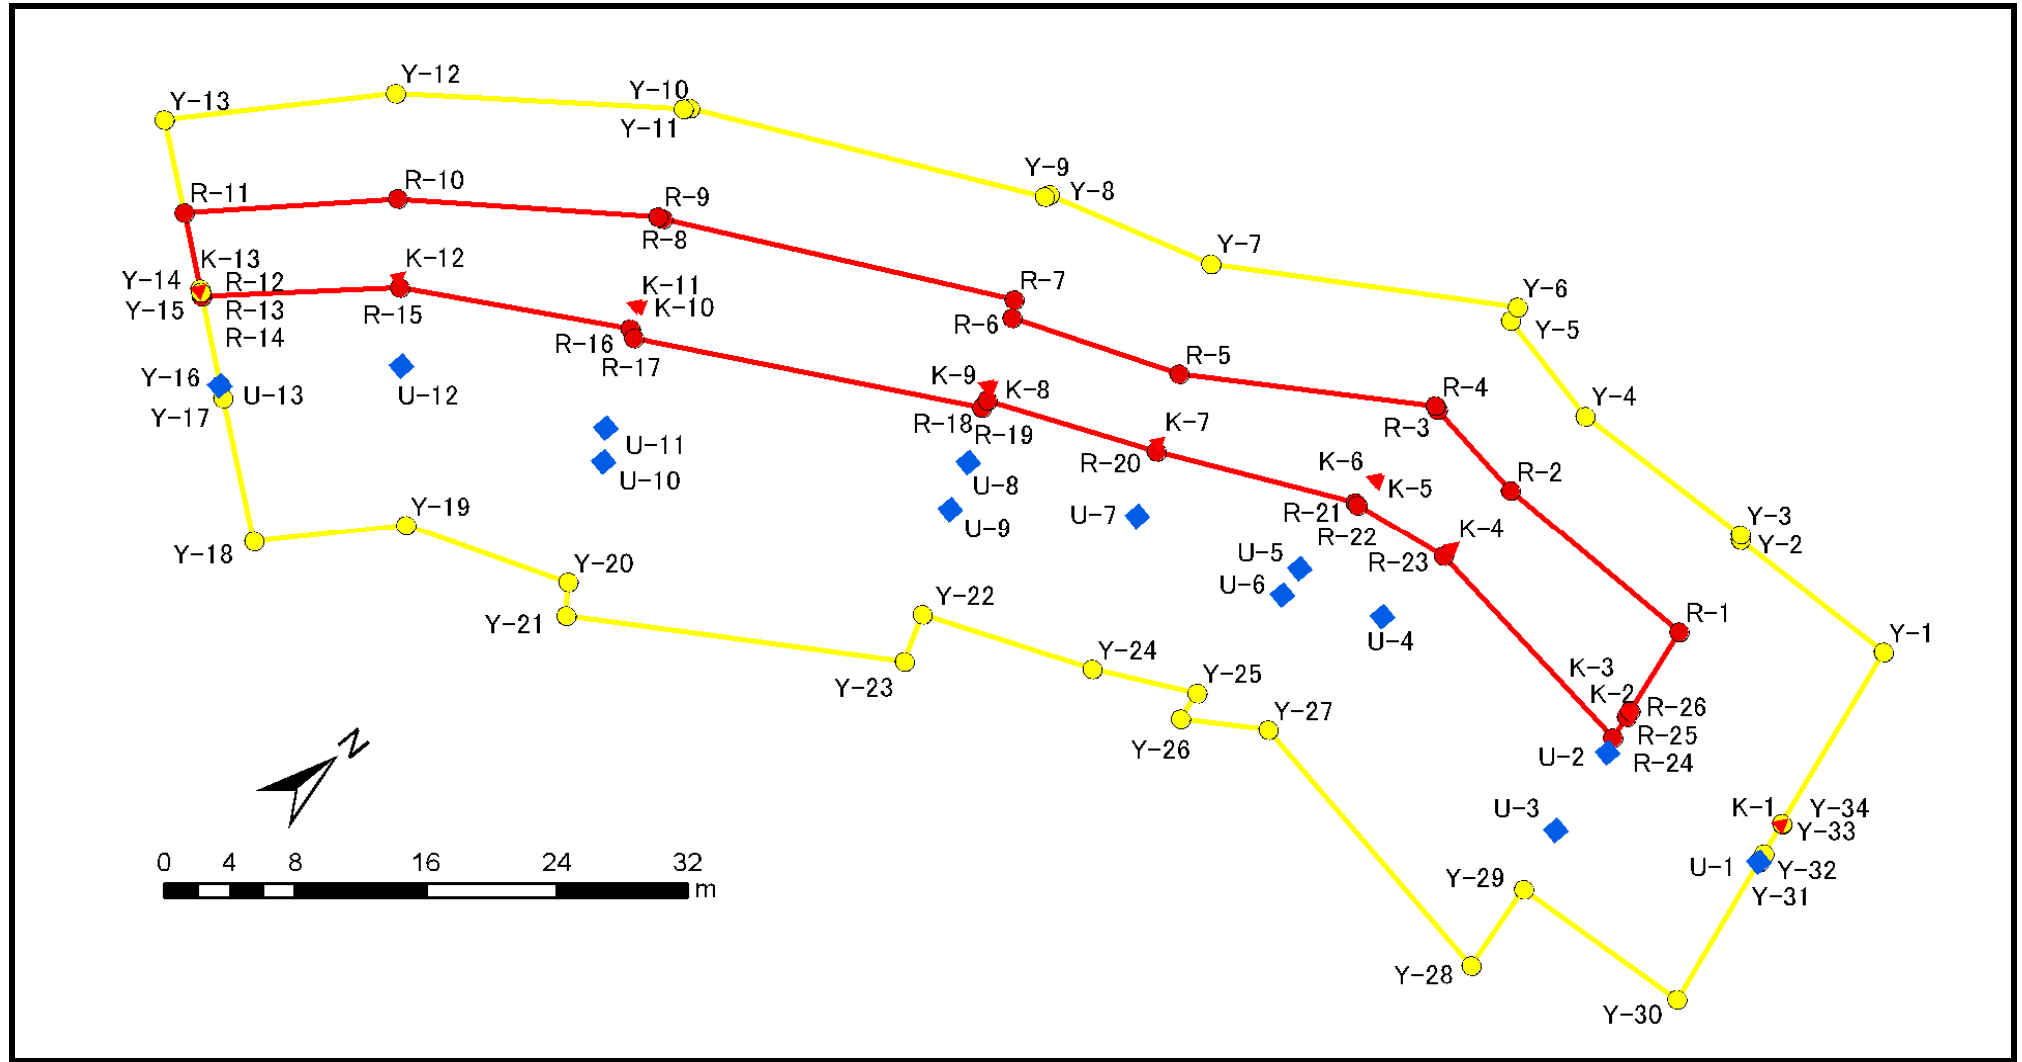
危害のおそれのある区域の座標(土砂災害警戒区域)

著しい危害のおそれのある区域の座標(土砂災害特別警戒区域)
