急傾斜地の崩壊区域調書

様式5-4 危害のおそれのある土地等の座標位置図

| 急傾斜地の位置 | 箇所番号 | II-014K2144 | 箇所名 | 高根町7 | 所在地 | 千葉県若葉区高根町 |

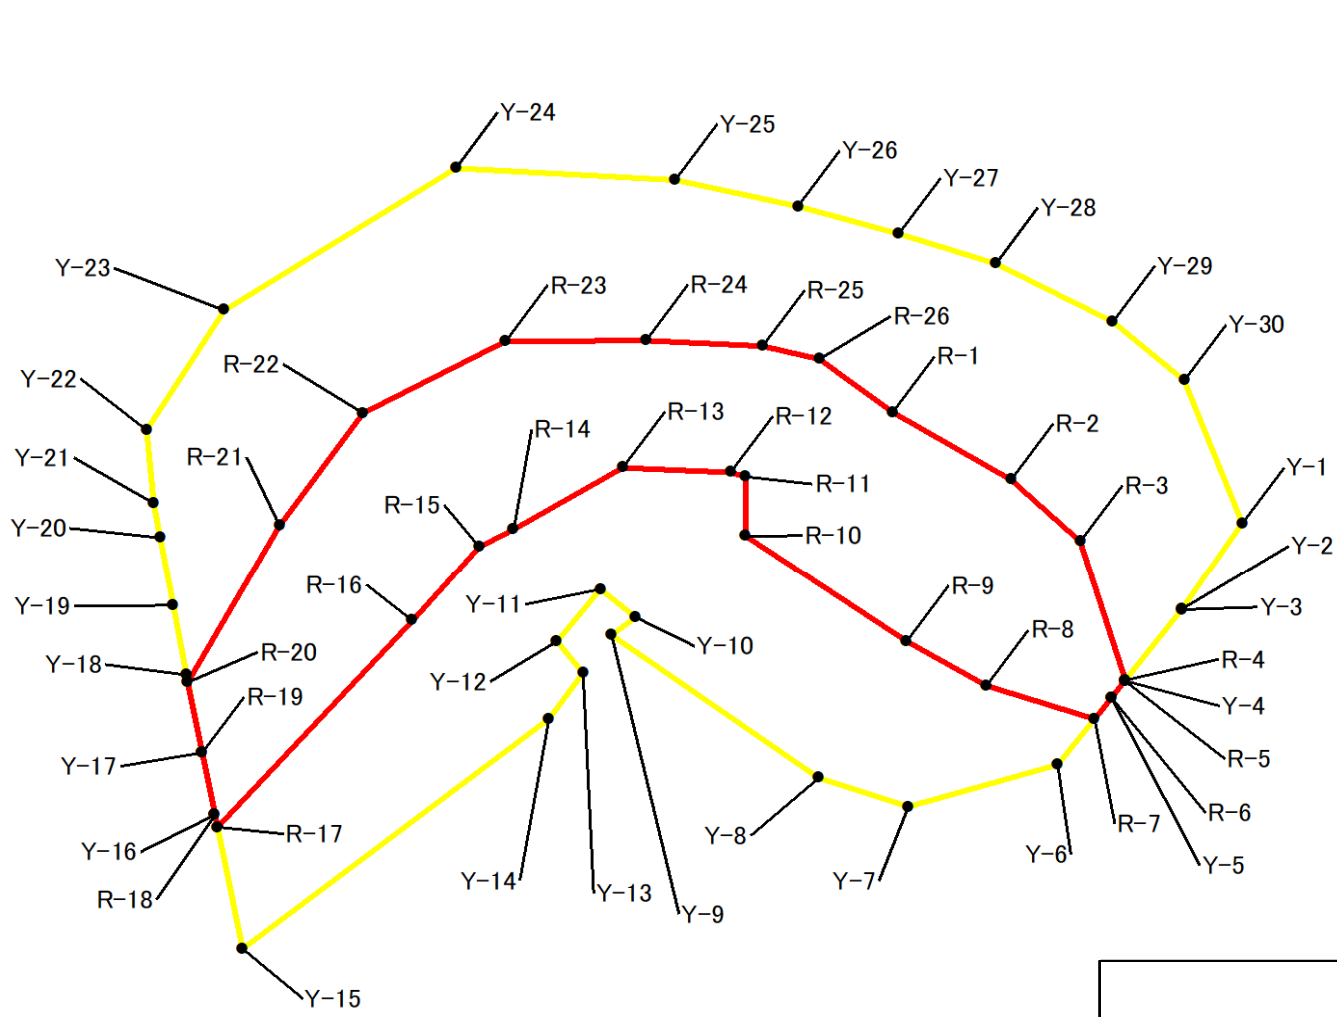
| 凡 例 | |
|---|---|
| ● | 危害のおそれのある土地等の端点 |
| ■ | 危害のおそれのある土地の区域 |
| ■ | 著しい危害のおそれのある土地の区域 |

様式5-5 危害のおそれのある土地等の座標一覧

平面直角座標系: 第Ⅸ系(測地成果2011)
