急傾斜地の崩壊区域調査

様式5-4 危害のおそれのある土地等の座標位置図

| 調査年度 | 令和5年度 |

| 箇所番号 | II-015K2075 | 箇所名 | 大木戸町8 | 所在地 | |

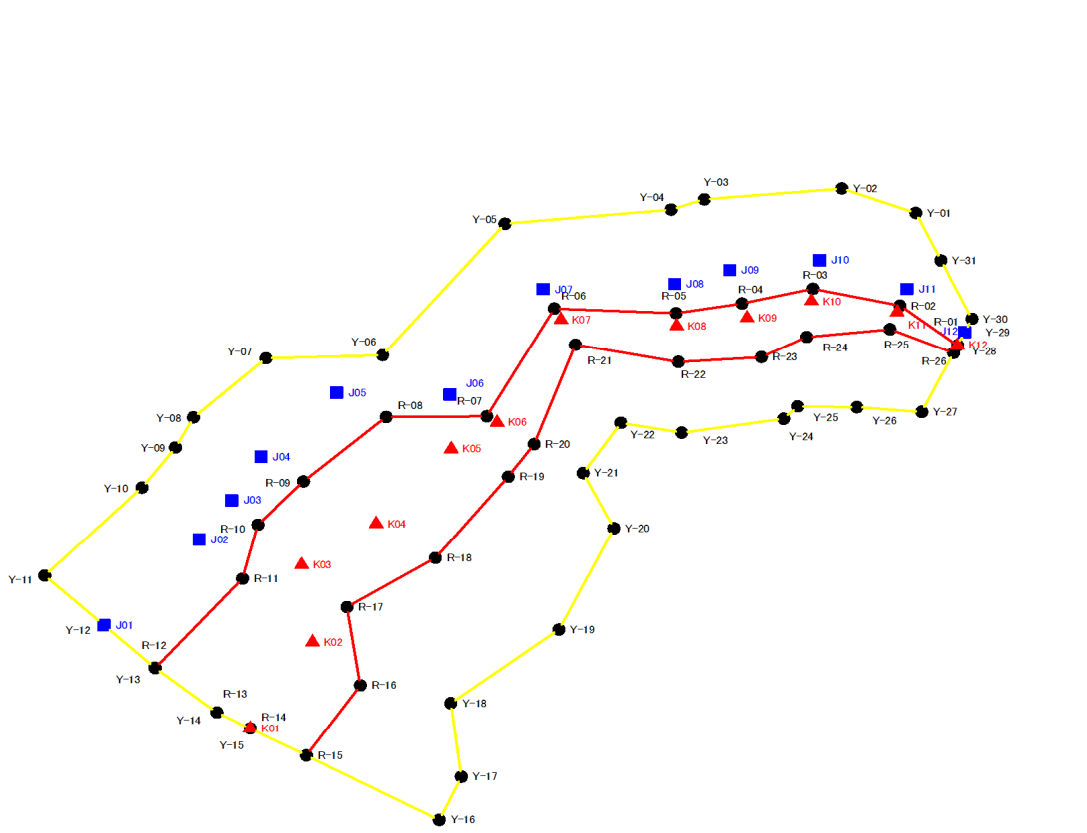
| 凡 例 | |
| ● | 危害のおそれのある土地等の端点 |
| ■ | 危害のおそれのある土地の区域 |
| ■ | 著しい危害のおそれのある土地の区域 |
| Y-1 | 危害のおそれのある土地の端点 地点記号 |
| R-1 | 著しい危害のおそれのある土地の端点 地点記号 |

平面直角座標系: 第Ⅸ区系(測地成果2011)
